## **RAPORT DE INVESTIGARE**

privind accidentul produs la data de 08.05.2014 pe raza de activitate a Sucursalei Regionale de Căi Ferate Craiova, secția de circulație Craiova – Filiași, între stația CF Cernele și halta de mișcare Coțofeni, prin deraierea de un boghiu a vagonului nr.81536651298-7 din compunerea trenului de marfă nr.93849 aparținând S.N.T.F.M. “CFR Marfă” S.A.

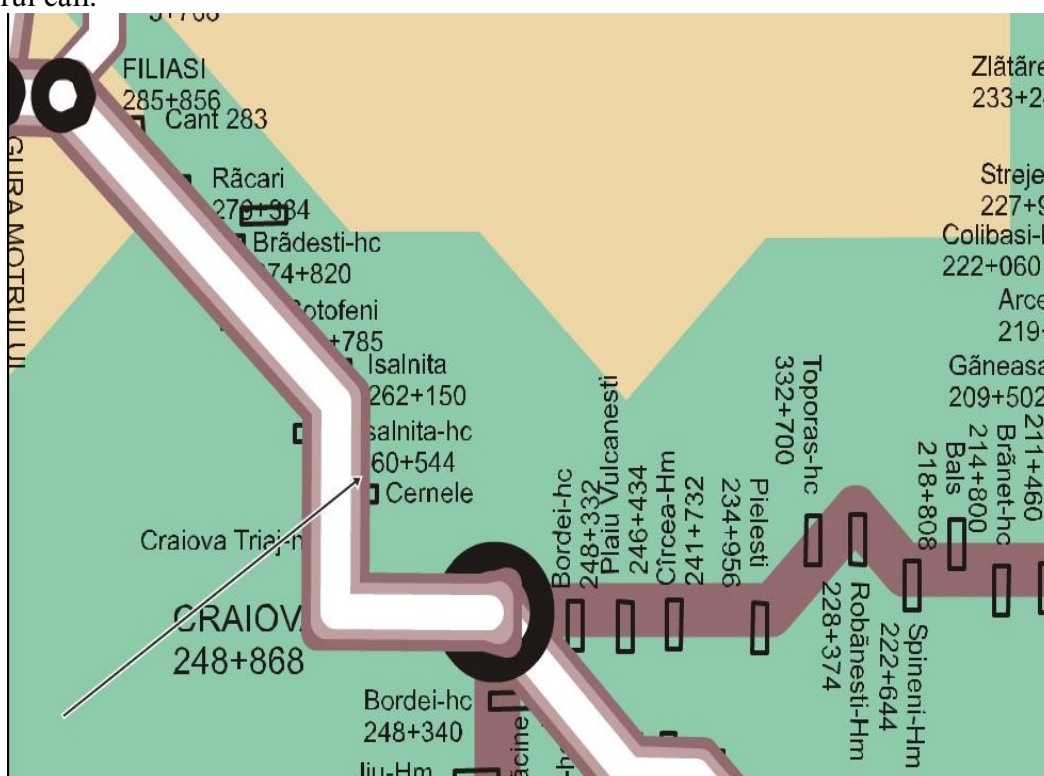
**Foto 1** Locul primei deraieri a vagonului

Prima deraiere s-a produs la circa 4,65 metri după joanta de vârf a inimii schimbătorului de cale nr.14, cap Y, stația CFR Cernele prin escaladarea șinei exterioare stânga sens de mers a curbei schimbătorului de către roata nr.7(atacantă).

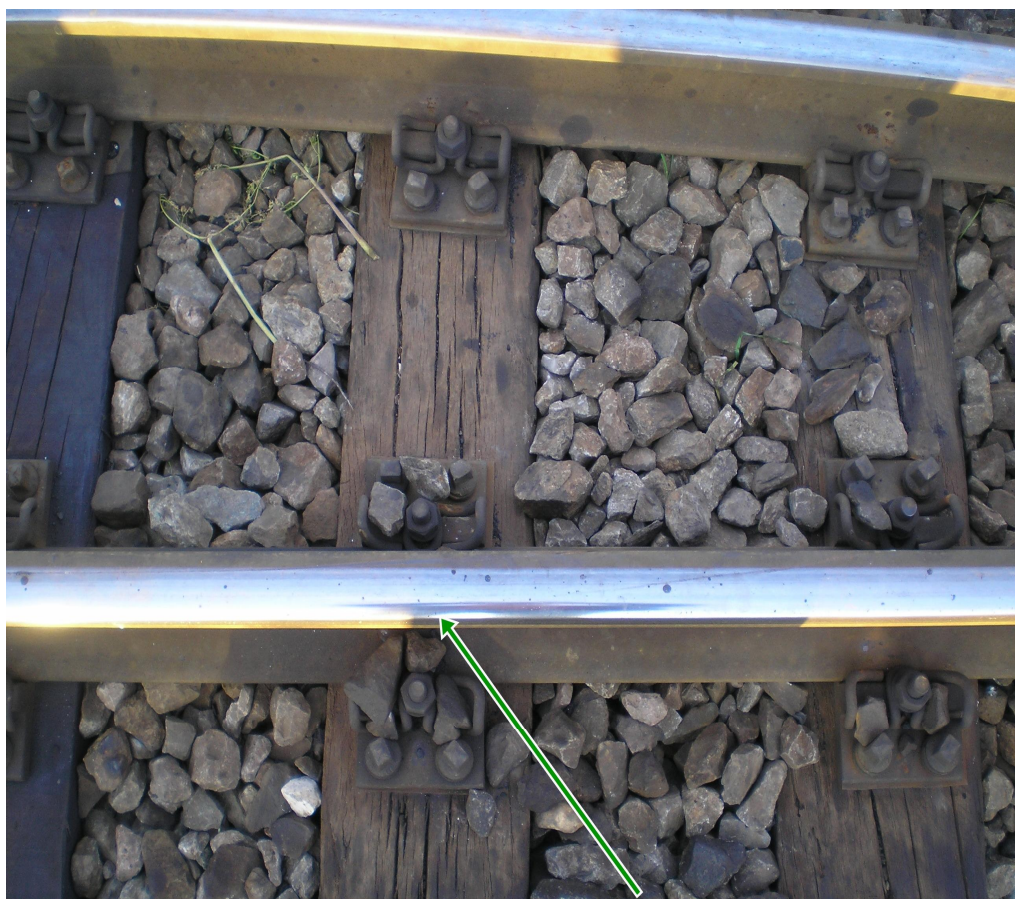
**Foto 2 :** Locul unde roata atacantă nr.7 a escaladat șina

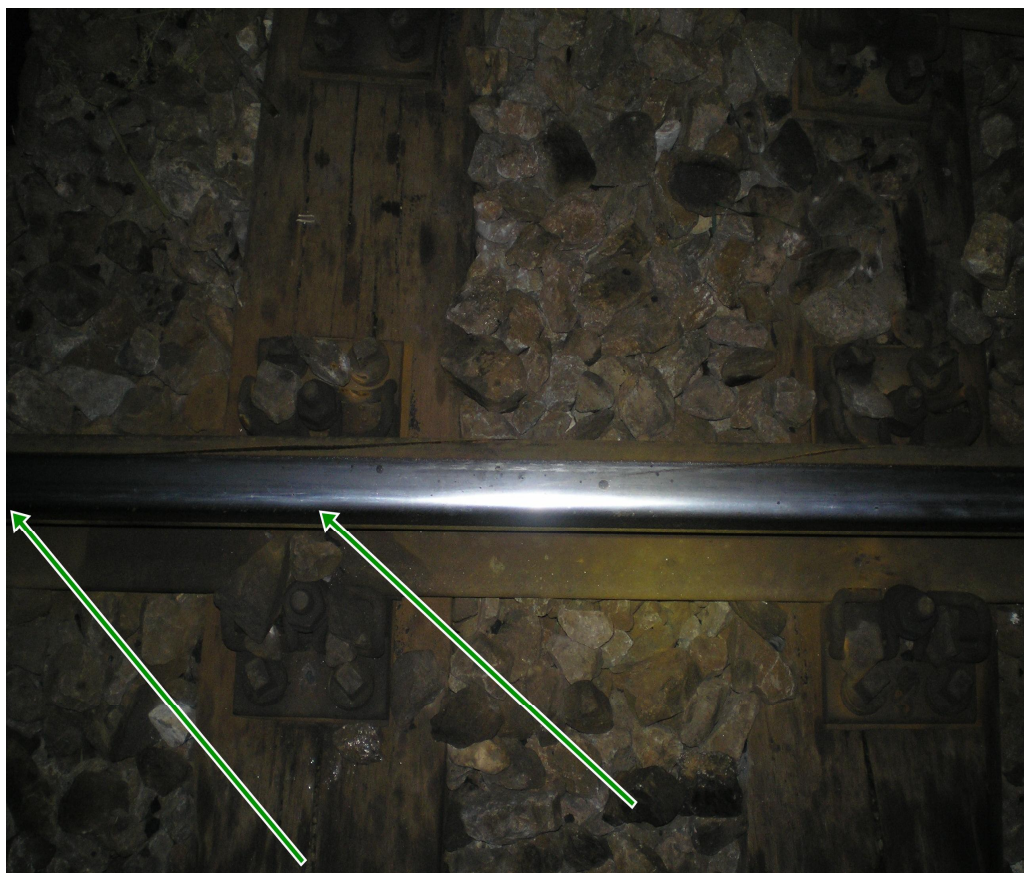
**Foto 3 :** Locul unde a escaladat șina roata nr.7 și roata nr.5

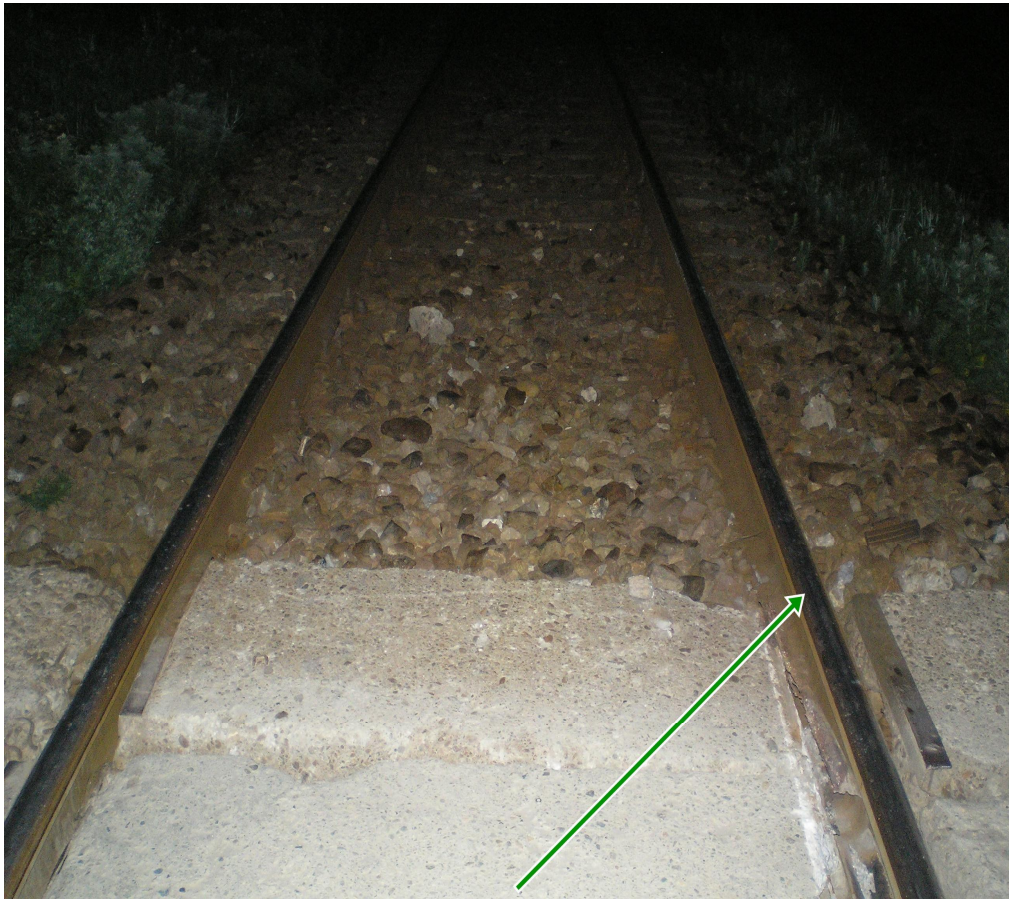
Vagonul a circulat deraiat pe firul II Cernele – Ișalnița, până la km 260+832, unde la trecerea la nivel cu calea ferată semnalizată cu instalație SAT, după ce a rulat pe dalele din beton ale pasajului, vagonul a revenit cu roțile boghiului deraiat pe șine și a circulat în continuare pe firul II, apoi pe linia 3 directă stația CF Ișalnița

**Foto 4 :** *Locul unde roțile boghiului deraiat s-au urcat înapoi pe calea de rulare*

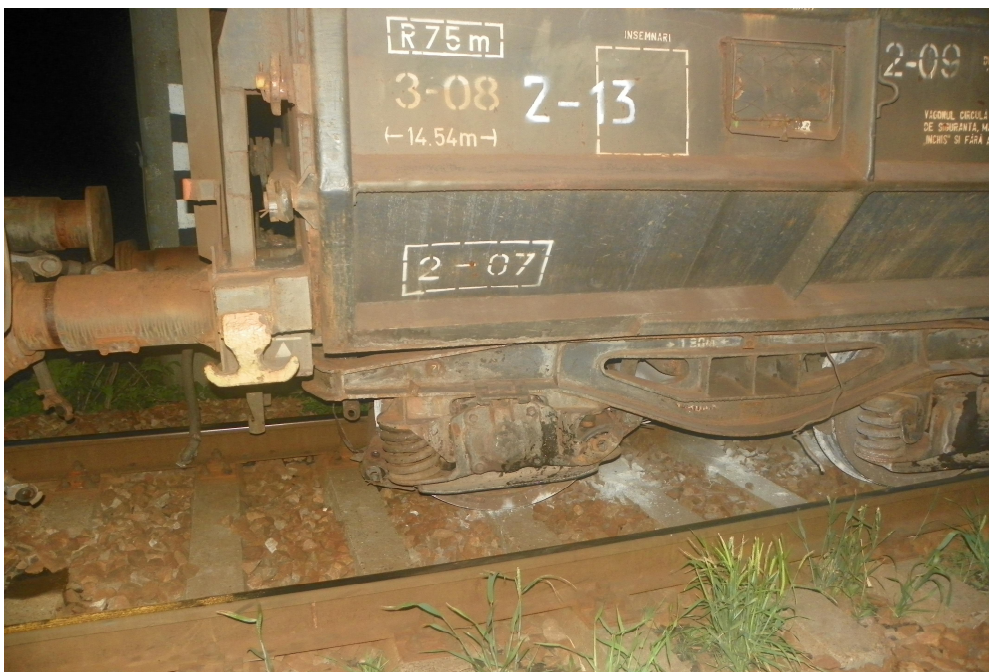
Din stația CF Ișalnița a ieșit în abatere pe firul I Ișalnița – Coțofeni până la km 263+216, unde același boghiu a deraiat din nou prin escaladarea firului exterior al curbei de către roțile nr.8, nr.6 din dreapta, căderea acestora fiind în exteriorul curbei și căderea roților nr.7, nr.5 din stânga în interiorul căii, vagonul circulând deraiat până la km 263+485 unde trenul s-a oprit, având roțile nr.5, 6, 7 și 8 depărtate la o distanță de 40 cm de șină.

**Foto 5 :** *Vagonul nr. 81536651298-7 deraiat a doua oară*

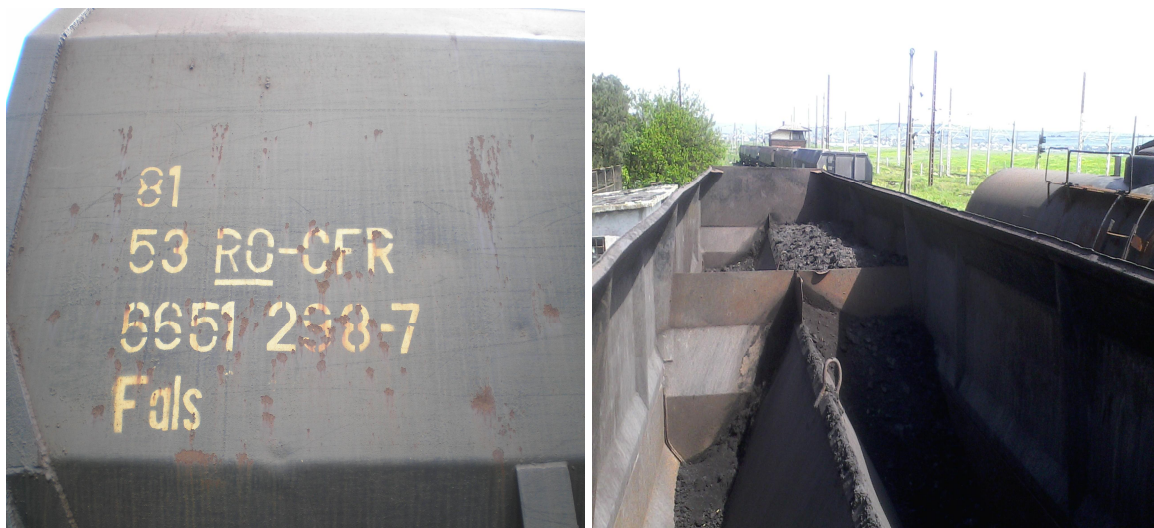
- descărcarea incompletă a mărfii din vagonul deraiat ( marfa din compartimentul opus roții atacante nr.7 nu a fost descărcată).

Acest fapt a condus la supraîncărcarea roții nr.8 și descărcarea corespunzătoare de sarcină a roții atacante nr.7 aparținând primei osii a primului boghiu al vagonului nr.81536651298-7, al 9-lea de la semnal în compunerea trenului de marfă nr.93849, producând deraierea osiei conducătoare a boghiului pe partea stângă a sensului de mers, pe schimbătorul de cale nr.14 cap Y al stației CFR Cernele, la km 256+500.

- un compartiment din cele patru încărcat cu cărbune, corespunzător roților 6-8;
- în urma descărcării și cântăririi a rezultat o cantitate de 13.700 kg de cărbune.

**Foto 6:** Compartimentul din față partea dreaptă a sensului de mers rămas nedescărcat la primul boghiu în sensul de mers

- Identificarea de măsuri în sensul ținerii sub control a riscului aferent descărcării incomplete a vagoanelor de către beneficiar.

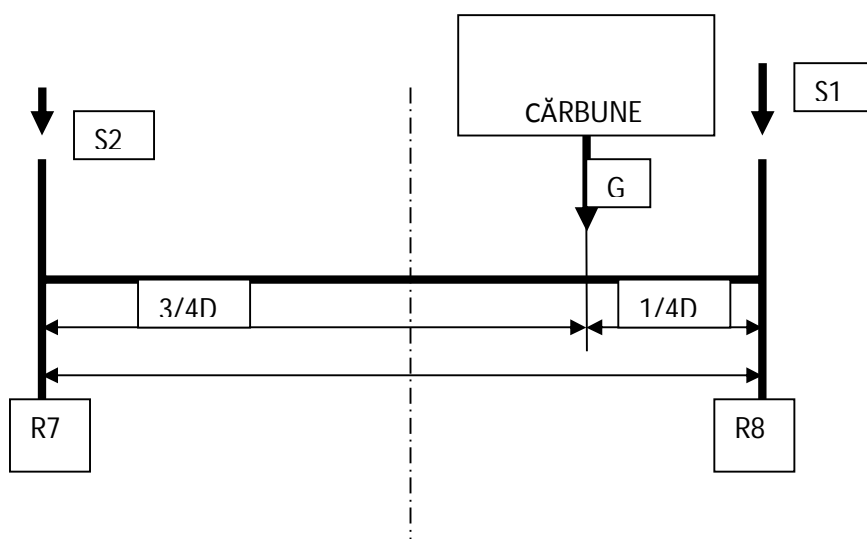
**Fig. 2**

Efectuînd calculele obținem  $S1=5135$ kg și  $S2=1715$ kg.
