MINISTERUL TRANSPORTURILOR  
AUTORITATEA FERROVIARA ROMANA

ORGANISMUL DE INVESTIGARE FERROVIAR ROMAN

## RAPORT DE INVESTIGARE

al accidentului produs la data de 22.08.2014  
între haltele de mișcare Voșlăbeni și Izvoru Mureșului  
de pe raza de activitate a Sucursalei Regionale de Căi Ferate Brașov

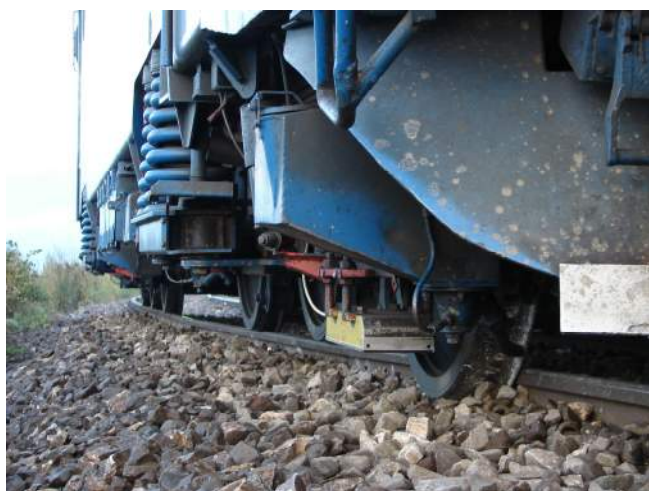
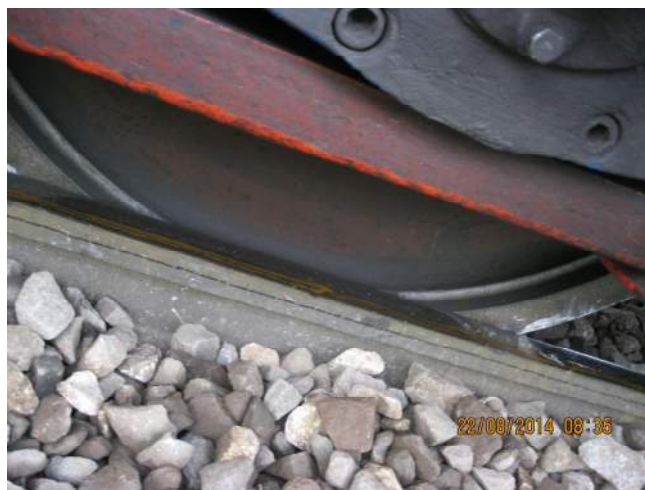
După trecerea trenului prin halta de mișcare Voșlăbeni în direcția Izvoru Mureșului, la km 138+163 s-a produs deraierea osiei nr.6 de la locomotiva împingătoare EA 40-0572-4 (prima osie în sensul de mers al trenului).

Din primele verificări efectuate la fața locului s-a constatat faptul că, buza bandajului roții din partea dreaptă a acestei osii a escaladat ciuperca șinei corespunzătoare firului exterior al curbei, a

circulat apoi aproximativ 4,30 m pe suprafața de rulare a acesteia, după care a căzut în exteriorul căii, iar roata din partea stângă a aceleiași osii a căzut între firele căii.

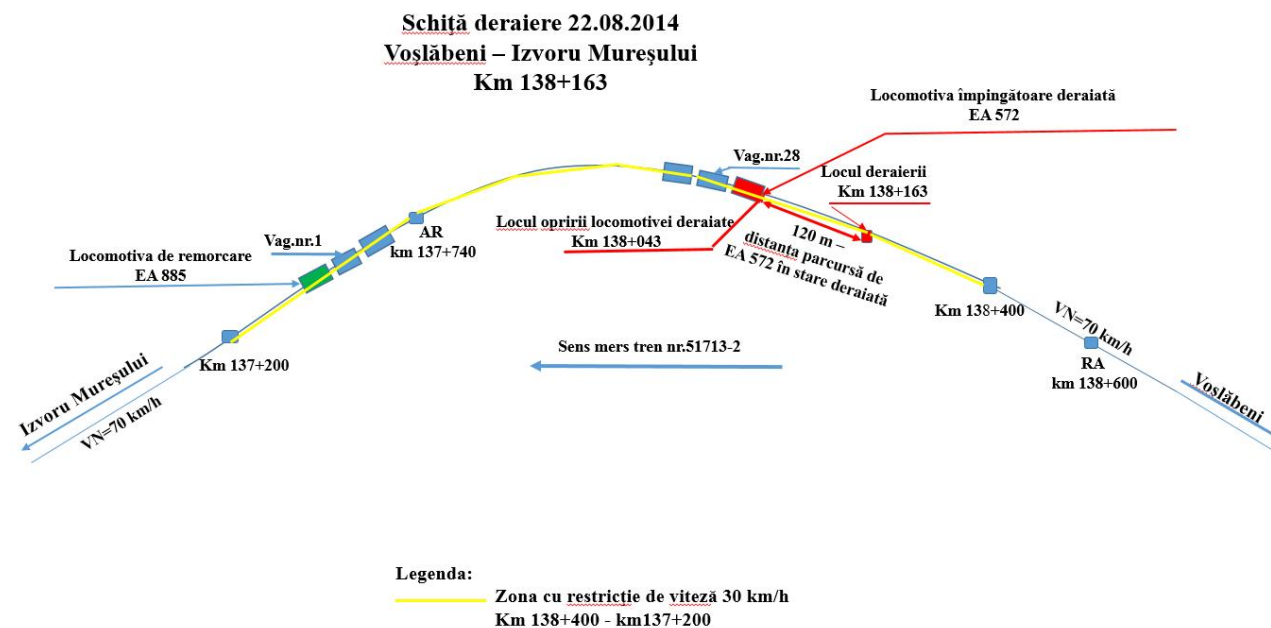
După aceea trenul a circulat cu locomotiva împingătoare în stare deraiată un spațiu de aproximativ 120 m, oprindu-se apoi ca urmare a măsurilor de frânare luate de mecanicii celor două locomotive.

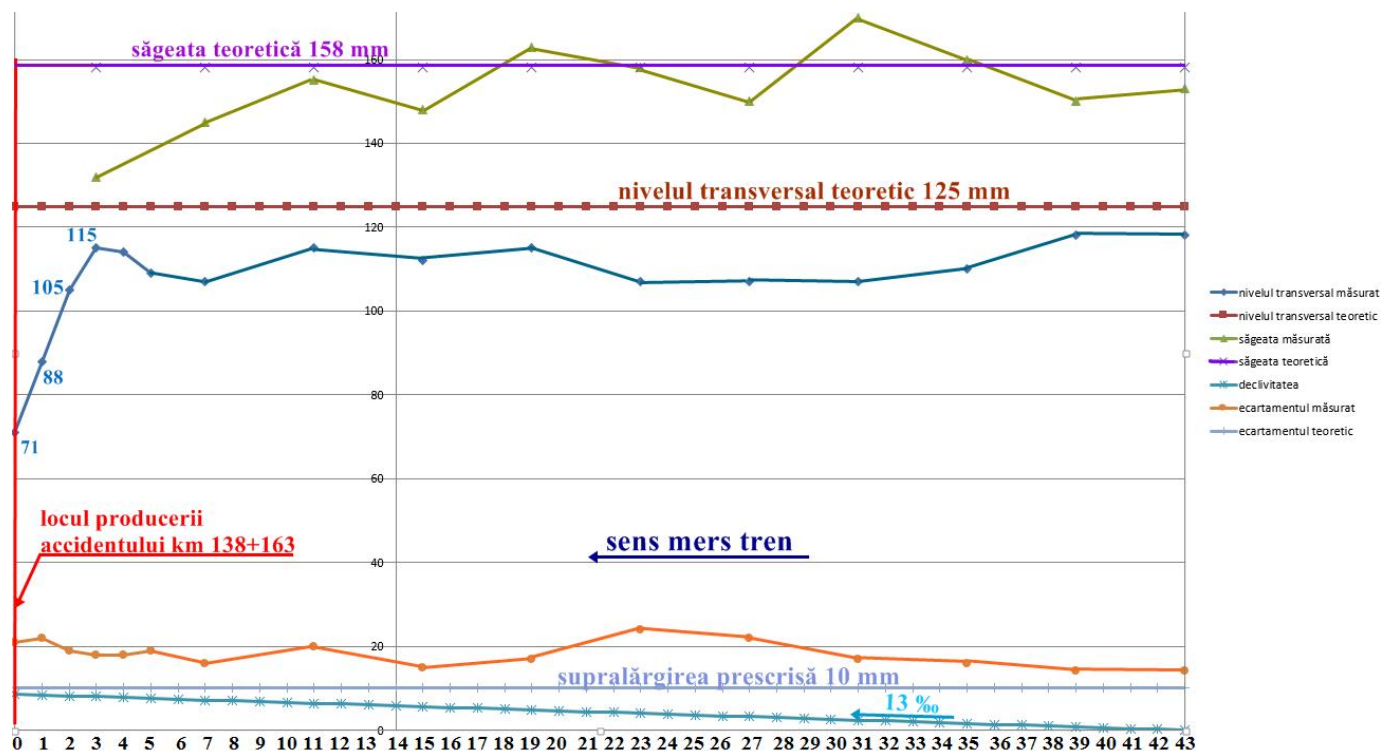
- depășiri ale toleranțelor admise față de ecartamentul căii prescris cu valori cuprinse între 1 mm și 2 mm;
- variația ecartamentului căii se încadra în toleranțele admise;
- valorile torsionării căii depășeau cu 4,5 mm limitele admise între două puncte consecutive, rezultând înclinări ale rampelor defectelor de 1:147 (înclinarea admisă a rampei defectului fiind 1:200);
- la verificarea prin măsurare cu coarda a săgeților curbei nu au fost constatate depășiri ale toleranțelor între săgețile vecine, dar a fost constatată o depășire de 13 mm a toleranței între săgețile maxime și minime.

Valorile parametrilor măsurați la linie sunt reprezentate grafic în figura de mai jos.

Menționăm faptul că, valorile parametrilor căii au fost analizate luându-se în considerare toleranțele admise pentru viteze mai mici sau egale cu 30 km/h (prevăzute în *Instrucția de norme și toleranțe pentru construcții și întreținerea căii - linii cu ecartament normal nr. 314/1989*).
