ORGANISMUL DE INVESTIGARE FERROVIAR ROMAN

RAPORT DE INVESTIGARE

al accidentului feroviar produs la data de 19.09.2014, ora 15:45, pe raza de activitate a Sucursalei Regionale de Căi Ferate Iași, secția de circulație Adjud – Bacău, pe linie dubla electrificată, firul I de circulație în capătul Y al stației CFR Valea Seacă, prin lovirea unui vehicul rutier de către trenul de călători IR nr.1753, la trecerea de nivel cu calea ferată de la km 292+070.

*Raport final
24 august 2015*

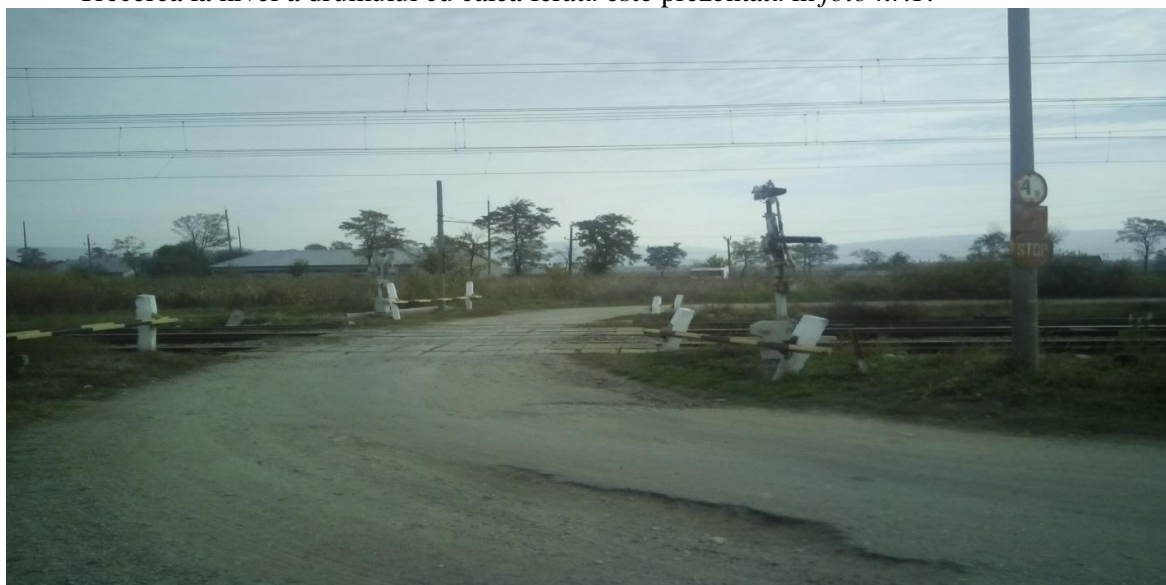
Foto nr.1.

Trecerea la nivel a drumului cu calea ferată este prezentată în *foto nr.1*.

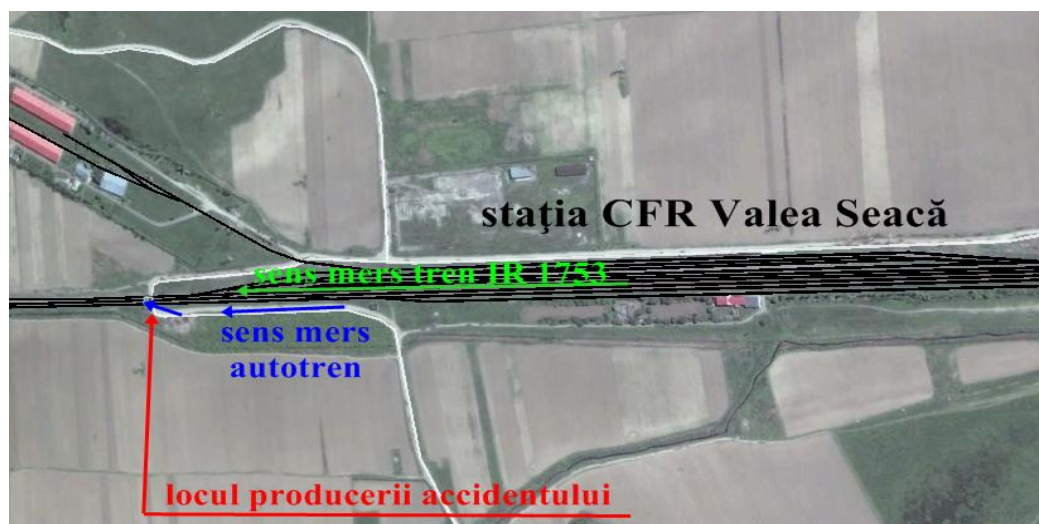
Foto nr. 2

Configurația porțiunii din drumul comunal DC89 în zona caii ferate incluzând trecerea la nivel cu calea ferată, are traseul (profilul în plan orizontal) prezentat în *foto nr.2*.

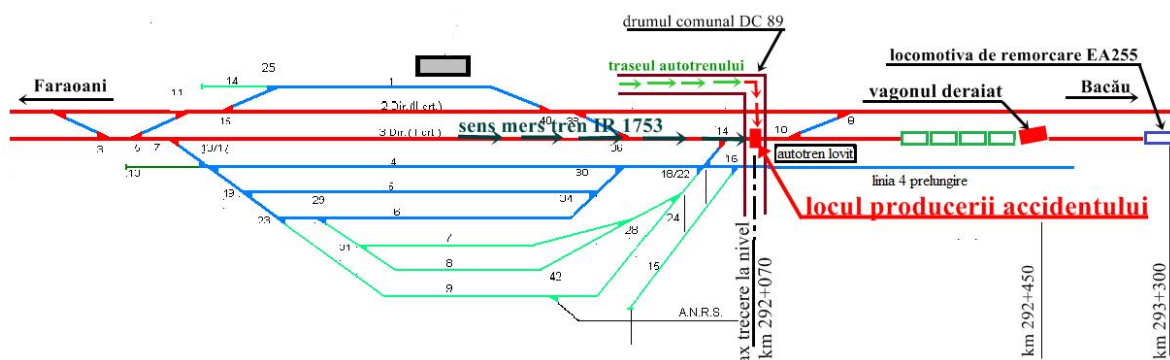
Schița accidentului feroviar produs în stația CFR Valea Seacă de la data de 19.09.2014

Prin surprinderea și lovirea autotrenului în pasaj, atât remorca cât și capul tractor au antrenat în impact doi stâlpi de susținere a liniei de contact, unul dintre aceștia fiind culcat la nivelul solului. Cele două componente ale autotrenului au fost aruncate în lungul liniei nr.2 directe din stație, pe care circula trenul, în partea dreaptă (în sensul de mers al trenului), între aceasta și linia 4 prelungire a stației CFR Valea Seacă.

Datorită impactului, remorca autotrenului a culsat în lungul locomotivei pe partea dreapta, lovind puternic primul vagon, determinând astfel deraierea acestuia. Trenul a circulat cu primul vagon deraiat de primul boghiu în sensul de mers, ulterior și de al doilea boghiu, aproximativ 380 de metri (km.292+460), moment în care, urmare forțelor de rezistență la înaintare cauzate de lovirea traverselor cu roțile vagonului deraiat, aparatul de legare dintre locomotivă și primul vagon a cedat.

Astfel locomotiva, după impact, până la epuizarea aerului din conducta generală, s-a deplasat încă 840 de metri (km.293+300), cel mai probabil fără nici o acțiune din partea mecanicului grav accidentat, acesta fiind prins cu mijlocul corpului între bordul deformat, spătarul scaunului și peretele frontal al interiorului cabinei de conducere, spre sala mașinilor.

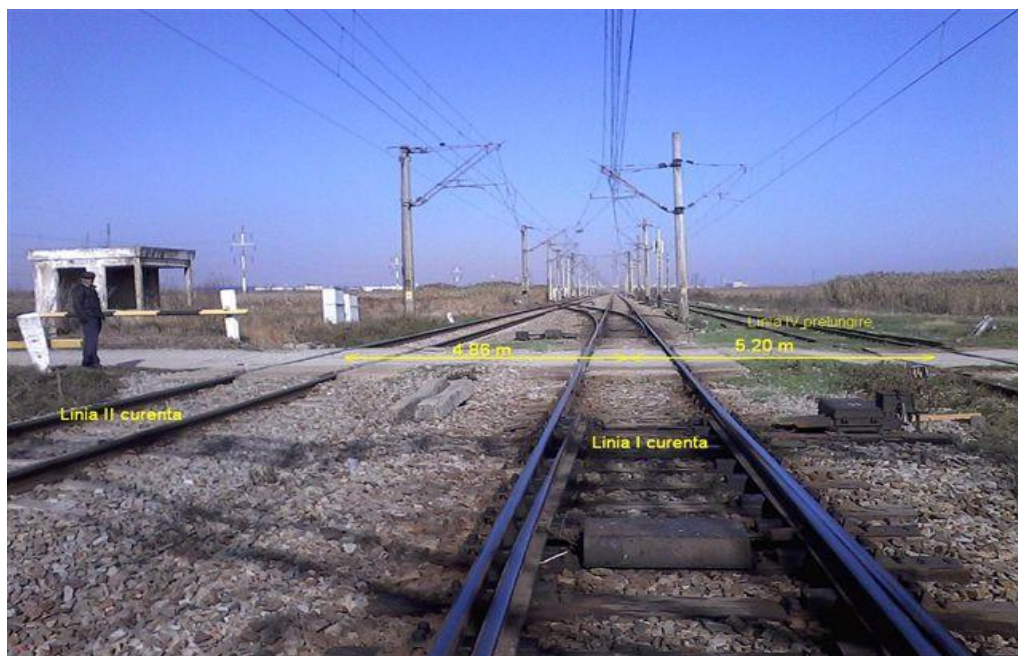
Foto nr.3

În fotografia este prezentată trecerea la nivel de la km 292+070, pe direcția căii ferate (*foto nr.3*) și pe direcția rutieră a drumului DC89 (*foto nr.4*).

Trecerea la nivel se află în capătul Y al stației CFR Valea Seacă, fiind amenajată peste trei linii (*foto nr.3 și 5*), respectiv liniile II și III directe ($V_{max} = 120$ km/h) precum și linia 4 prelungire (acces racord linie ferată industrială).

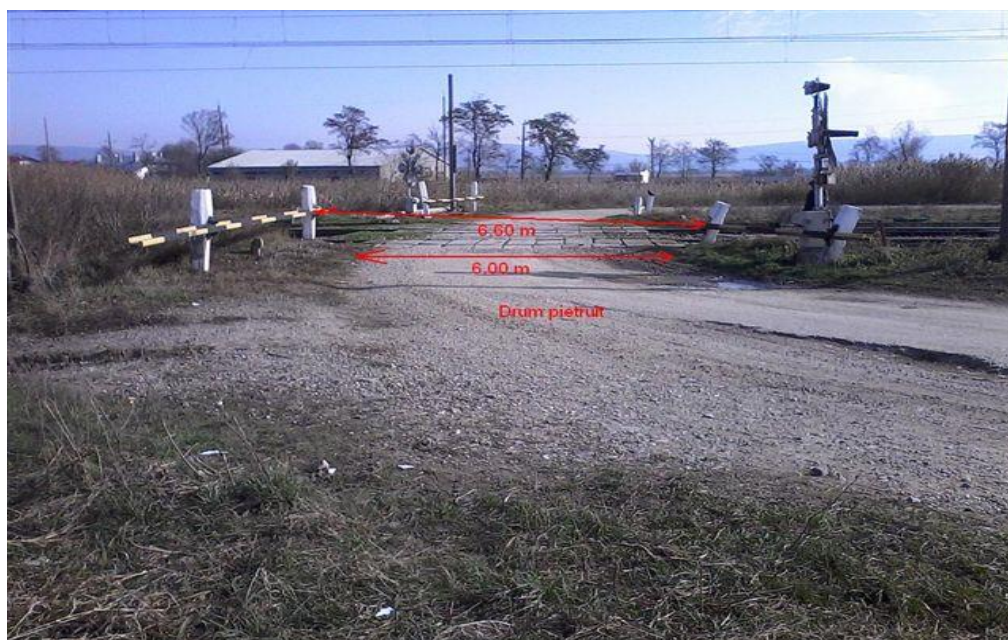
Foto nr.4

Pasajul TN este pe o lungime de aproximativ 13 m și este alcătuit din dale de capăt, dale mijloc (cu rosturi între ele de 3-5 cm), balast și piatra spartă compactată între liniile II și III și respectiv III și 4 prelungire racord (foto nr.4, 5 și 6).

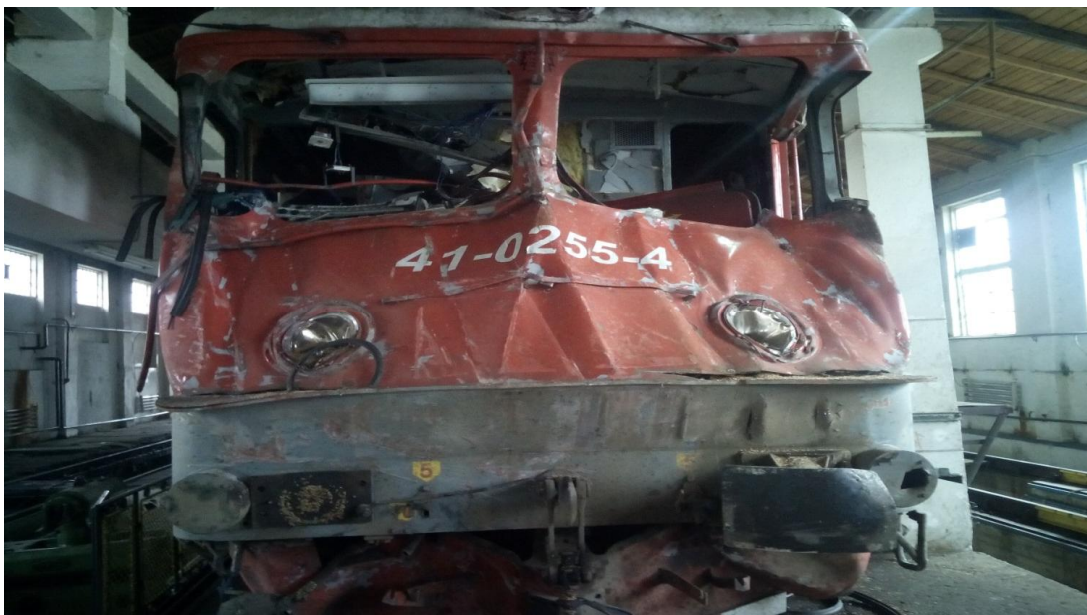
Foto nr.7

- **Aspect exterior** (foto nr.8 și 9):
 - peretele frontal exterior post conducere 1 (denumit în continuare PC 1) – total avariata;
 - cabina de conducere PC 1 – deformată, necesită decupare și înlocuire;
 - structura de rezistență în zona PC 1 – total avariata;
 - faruri centrale PC 1 – avariate total;
 - faruri colțare PC 1 – avariate total;
 - prize încălzire tren și cablajul aferent PC 1 și 2 – avariate total;
 - tampon PC 1 stânga - rupt și deformat (nereparabil);
 - tampon PC 1 dreapta – lipsă;
 - ambele tampoane PC 2 - deformate (nereparabile);
 - plug animale PC 1 – avariata total;
 - plug animale PC 2 - avariata parțial;
 - cârlig tracțiune PC 2 – avariata parțial;
 - cârlig tracțiune PC 1 – avariata total;
 - traversa frontală PC 1 – deformată (necesită înlocuire);
 - uși de acces în cabina PC 1 și laterale de acces în sala mașinilor – avariate total.

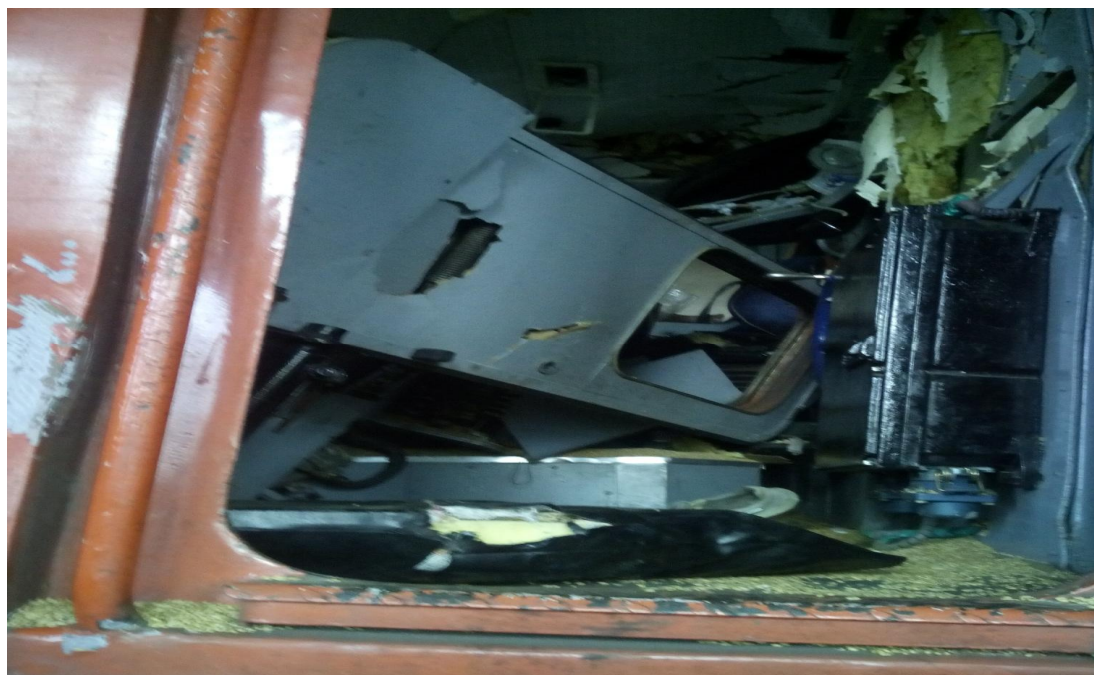
Foto nr.9

- **Interiorul cabinei de conducere (foto nr.9 și 10):**
 - scaune mecanic și mecanic ajutor PC 1 – avariate total;
 - echipamentul electric, electronic și mecanic de echipare și comanda din PC 1 (controler, contor de energie, robinet KD2, robinet frâna directă, port livret, reșou electric, radiator încălzire, vitezometru tip IVMS, stație radio Motorola, instalația DSV, panou aparate F1, F2, bloc INDUSI, aparate de măsură, etc.) – avariat total;

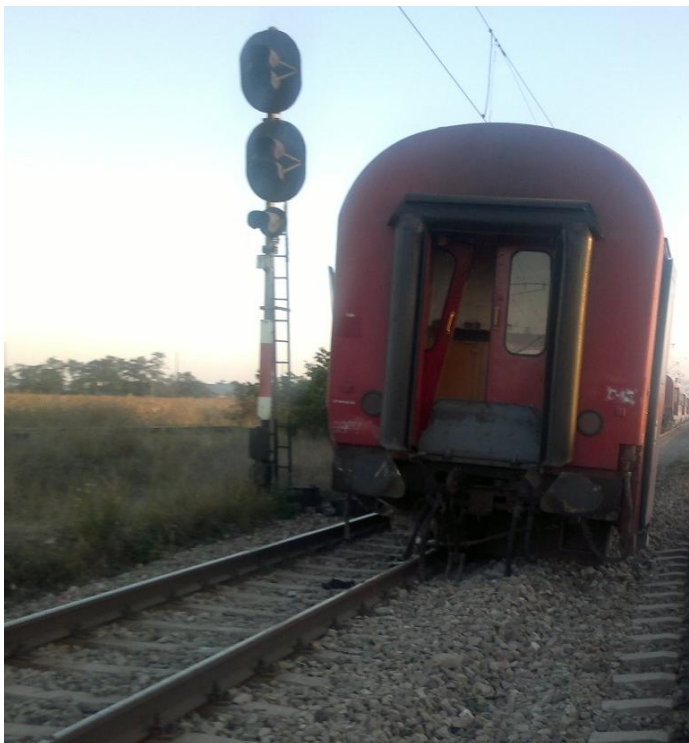
vagonul nr.61532170008-5 (deraiat) Foto nr.11

- pereți frontali deformați;
- peroane de urcare deformate;
- ușa laterală de acces deformată capăt Y și ușa laterală smulșă și deformată capăt X al vagonului; dispozitive de acționare a acestora distruse;
- osii afectate cu teșituri, cavități pe suprafața de rulare, roțile 7-8 cu buze teșite pe o lungime de circa 300 mm.;
- geam cabină WC spart;
- plafoniere peroane urcare rupte;
- scări de urcare rupte;
- timonerie de frână strâmba și sărită din elementele de fixare;

- traversa legănare boghiu nr. 1 - strâmbă;
- disc frâna la roțile nr.2 și 5 lipsă;
- lada compresor instalație de climatizare - spartă;
- tubulatura transport aer climatic - ruptă;
- rezervor dejecție WC – distrus;
- cutie aparataj (calculator comandă ușă) – spart;
- lămpi finale – sparte.

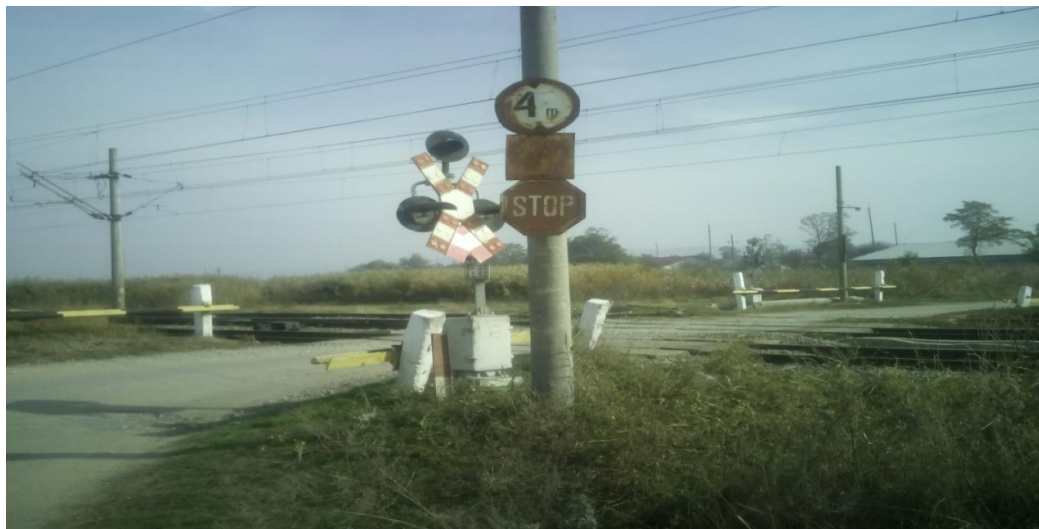
Foto nr.12

Trecerea la nivel se află la intersecția căii ferate cu drumul comunal DC89, administrat de Primăria comunei Nicolae Bălcescu. Acest drum comunal este pietruit și face legătura între drumul european E85 și silozurile de cereale aflate în proprietatea ANRS PS-UT265.

Traseul drumului în zona pasajului este în formă de potcoavă, laturile de intrare care converg în pasaj fiind aproximativ paralele cu liniile de cale ferată, pe o lungime de aproximativ 200 m, respectiv 180 m.
