RAPORT DE INVESTIGARE

privind incidentul feroviar produs la data de 28.08.2014 în linie curentă între
Hm Banu Mărăcine și stația CF Craiova, prin lovirea tăbliței cu inscripția semnalului
repetitor R_{XBF}, de către o ușă de la containerul încărcat pe vagonul 31554575108-5 din
compunerea trenului nr. 20302-1

EDIȚIE finală
02. octombrie 2014

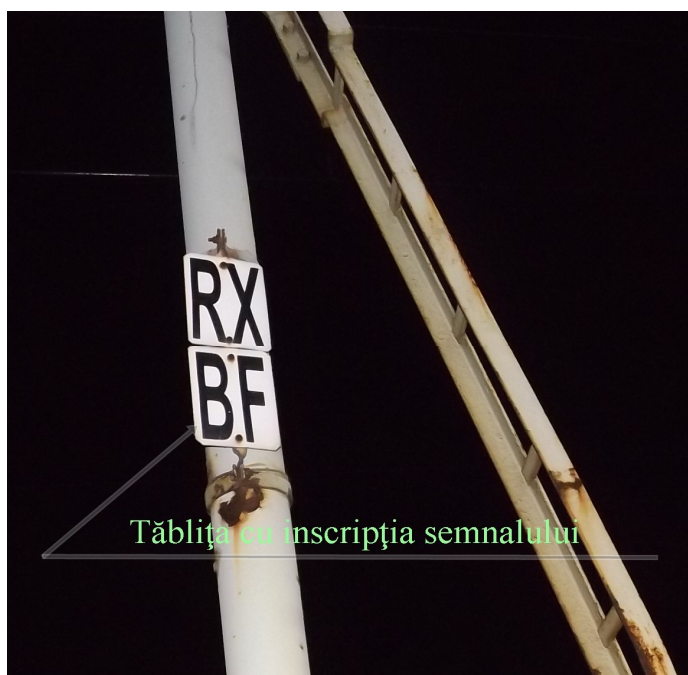
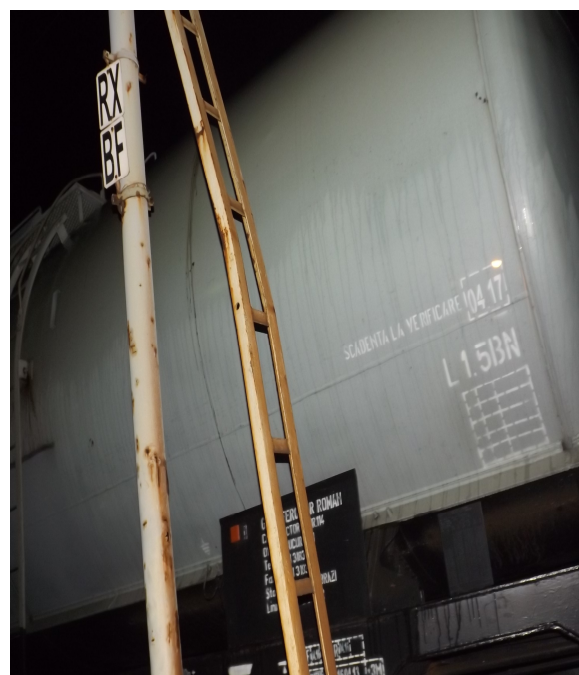
Tăblița cu inscripția semnalului R_{XBF} în urma impactului a fost rotită la 90 grade, față de poziția normală, becul din interiorul indicatorului repetitorului a **sărit** din locașul său, dar era în funcțiune.(fig 2,3)

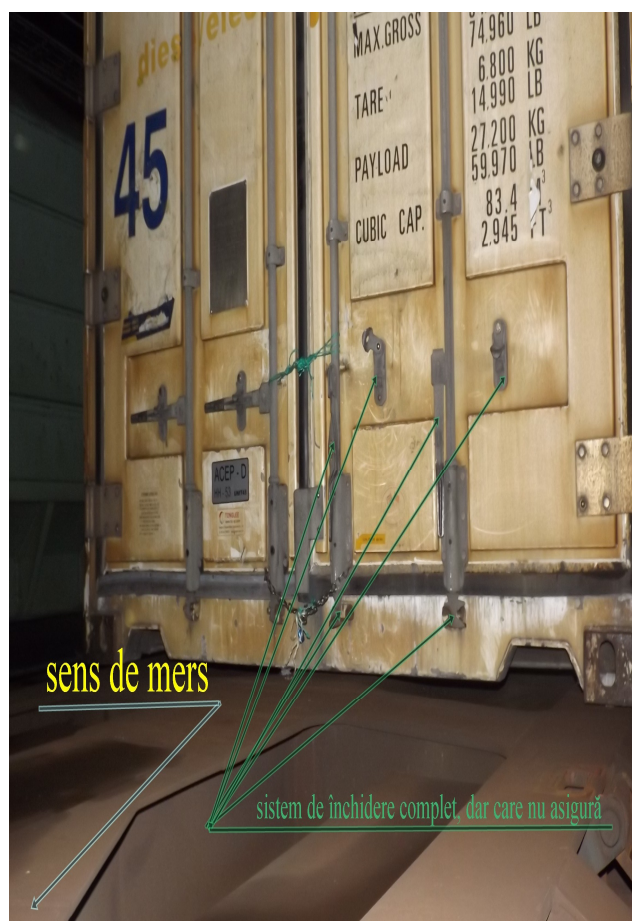
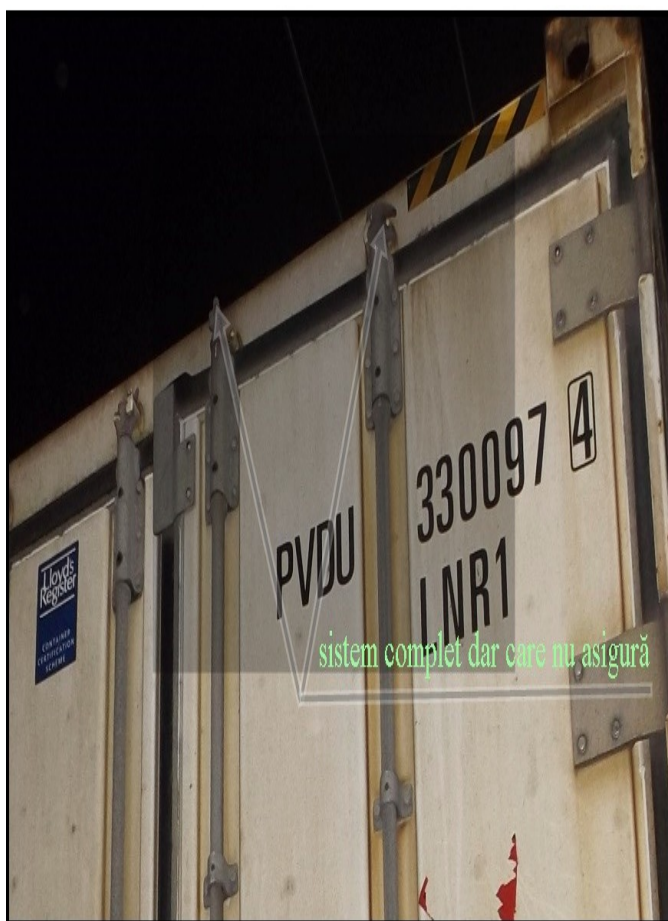
- ușa stângă în sensul de mers nu prezintă urme de lovire, dar sistemul de închidere și înzăvorâre nu este pe poziția închis (vezi foto nr.4,5);
- ușa dreaptă nu prezintă urme de lovituri și are sistemul de închidere și înzăvorâre complet și funcțional (vezi foto nr.6);

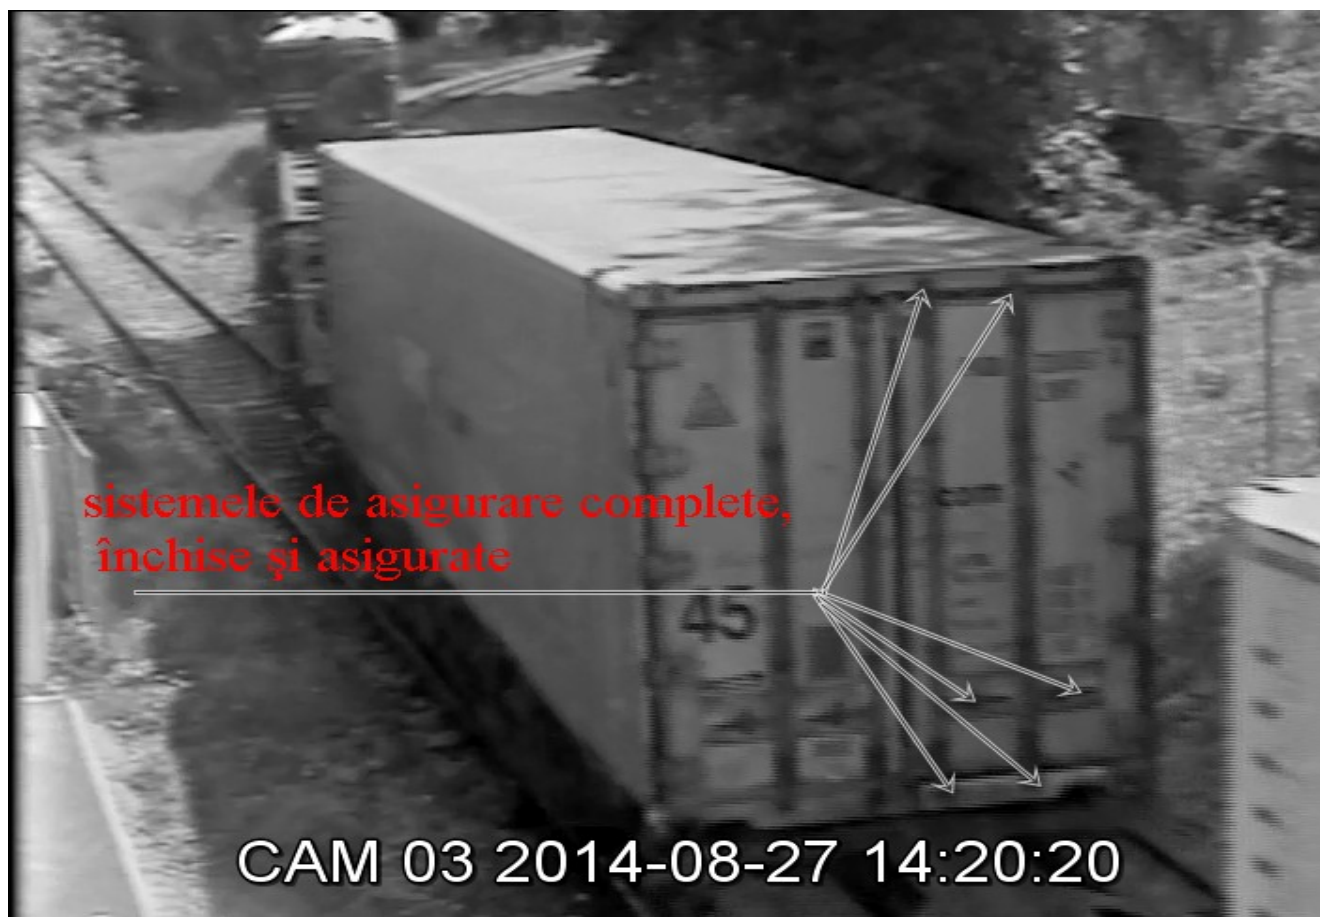
Foto 7

1. Containerul PVDU 330097-4 încărcat pe vagonul nr. 31554575108-5 a fost expedit de la terminalul Allianso Terminal Ploiești, către stația Crîngu lui Bot, având ușile închise și asigurate corespunzător (vezi foto nr.7), fapt confirmat și de circulația trenului 20302-1, fără afectarea instalațiilor sau a lucrărilor de artă pe distanța Crîngu lui Bot – Banu Mărăcine;
