**RAPORT DE INVESTIGARE**  
**al incidentului feroviar produs la data de 12.08.2014, pe raza de activitate a Sucursalei**  
**Regionale CF Constanța, în stația CFR Fetești, în circulația trenului de marfă nr.21737**

Ediție finală  
30 septembrie 2014

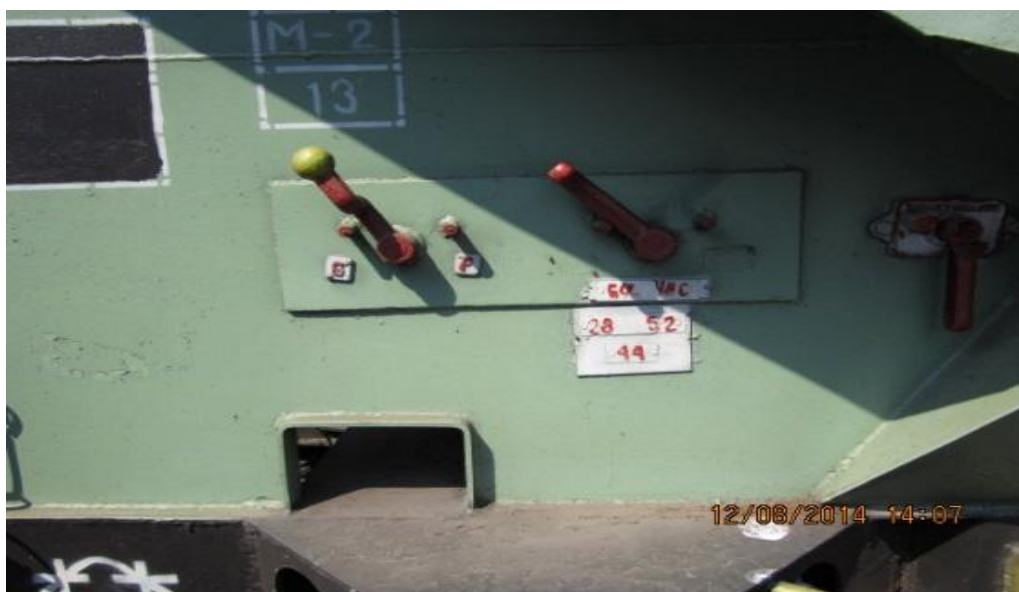
**Figura nr.2**

- 31 53 9332 671-7 (figura nr.2);
- 31 53 9335 503-9 (figura nr.3) ;
- 31 53 9332 072-8 (figura nr.4);
- 31 53 9338 818-3 (figura nr.5);
- 31 53 9332 078-5 (figura nr.6) .

Conform situației de pe teren constatată de comisia de investigare, la un număr de 5 vagoane încărcate, cu frâna automată în acțiune, s-a constatat poziția schimbătoarelor de regim în poziția „Gol” și nu în poziția „Încărcat”, contrar prevederilor Regulamentului pentru circulația trenurilor și manevra vehiculelor feroviare nr.005, art.40 (3).
