MINISTERUL TRANSPORTURILOR  
AUTORITATEA FERROVIARA ROMANA

ORGANISMUL DE INVESTIGARE FERROVIAR ROMAN

## RAPORT DE INVESTIGARE

al accidentului produs la data de 28.08.2014 între haltele de mișcare Voșlăbeni și Izvoru Mureșului de pe raza de activitate a Sucursalei Regionala de Căi Ferate Brașov

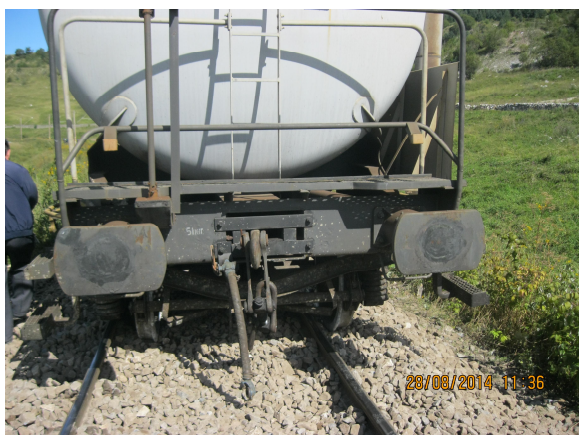
Foto nr.1

Vagonul a circulat în stare deraiată o distanță de aproximativ 160 m, în momentul opririi, osia nr.1 aflându-se cu roțile la o distanță de aproximativ 20 cm de șină- *foto nr.1 și 2*.

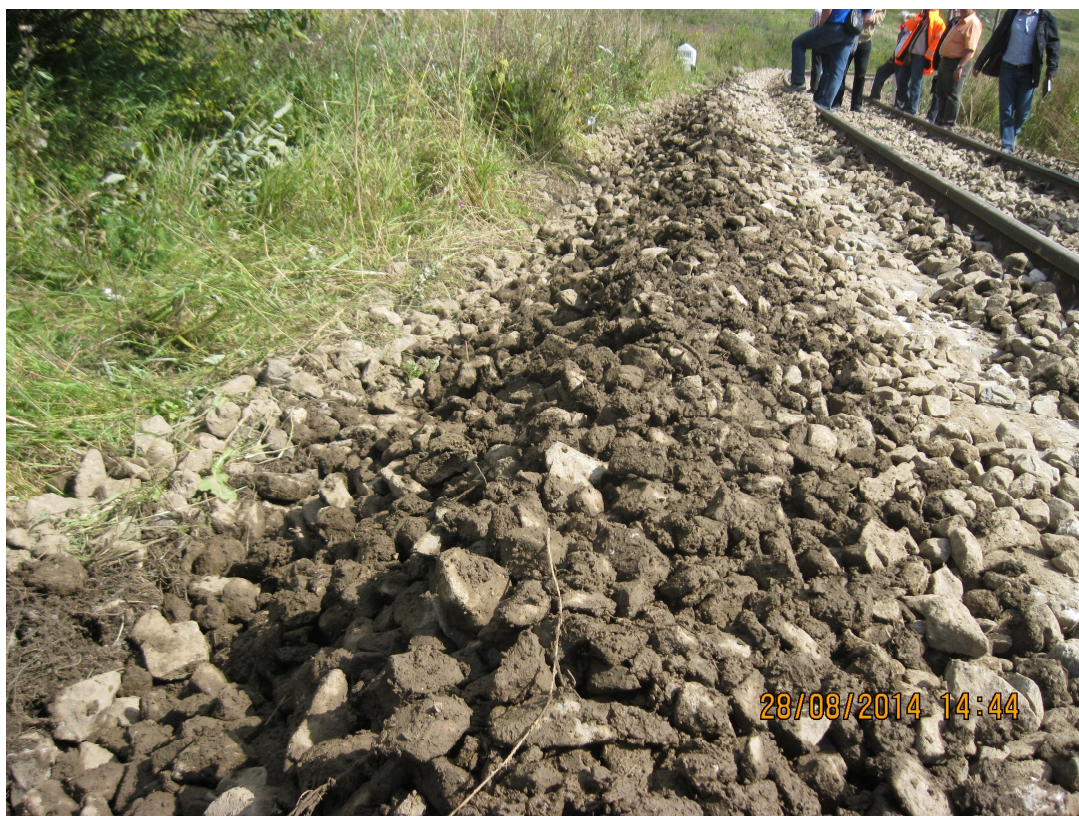
- la data de 27.08.2014, în zona producerii deraierii, după încheierea lucrărilor de RPc s-au înregistrat precipitații în cantitate de  $5 \text{ l/m}^2$ , iar în perioada anterioară, respectiv 21-27.08.2014, precipitațiile au fost cuprinse între  $11,8-18,6 \text{ l/m}^2$ ;
- ciuruirea mecanizată de la această dată s-a executat pe o prismă de piatră spartă noroioasă, piatra spartă rezultată în urma ciuruirii prezentând în continuare impurități – *foto nr.3*;
- lucrările de buraj de după ciuruire au fost executate pe o zonă cu prisma de balast noroioasă, cu umiditate în exces;
- datorită faptului că, în urma lucrărilor de ciuruire nu s-au eliminat în totalitate impuritățile din cadrul prisme de piatră spartă, zona fiind noroioasă, a fost necesar buraj intermediar repetat.

*Foto nr.3 – Zona situată cu cca 200 m înaintea locului deraierii*

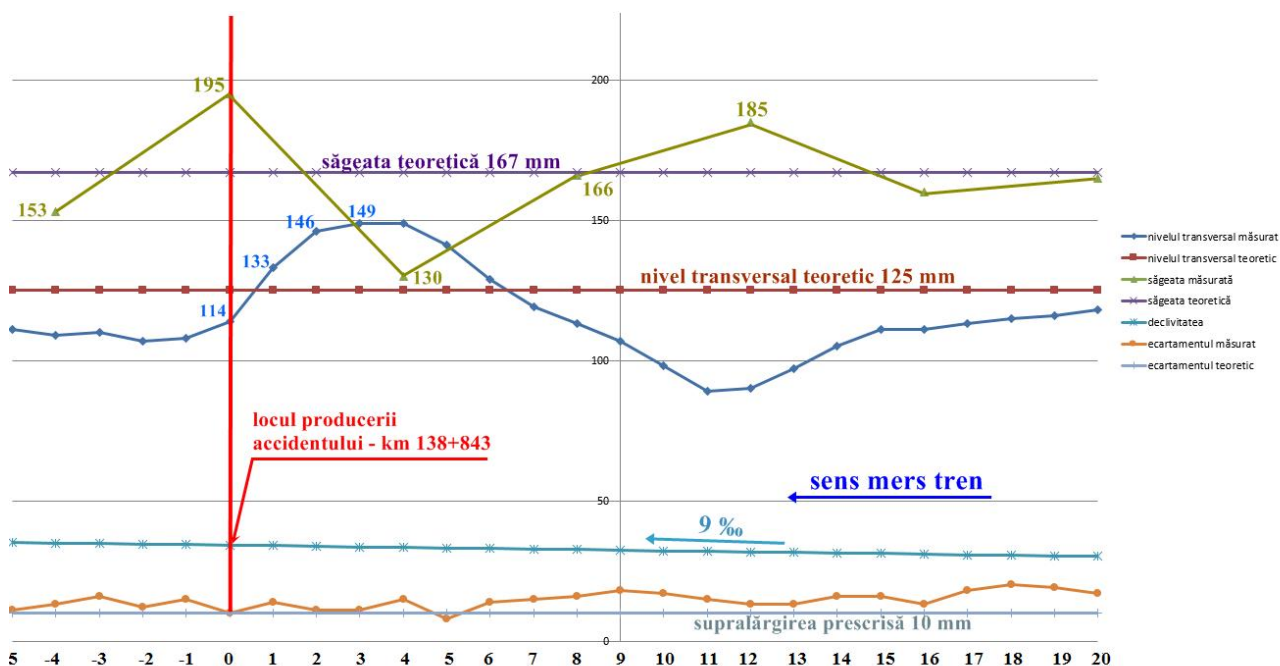
Valoarea torsionării căii depășea cu 6,5 mm limita admisă între două puncte consecutive, rezultând înclinarea rampei defectului de 1:132 (înclinarea admisă a rampei defectului fiind 1:200).

Valorile parametrilor mășurați la linie sunt reprezentate grafic în figura de mai jos.
