ORGANISMUL DE INVESTIGARE FERROVIAR ROMAN

RAPORT DE INVESTIGARE

privind accidentul feroviar grav produs la data de 02.08.2014, pe raza de activitate a Sucursalei Regională CF Galați, în H.m. Cotești, în circulația trenului de marfă nr.60842-1, remorcat cu locomotiva EA 389

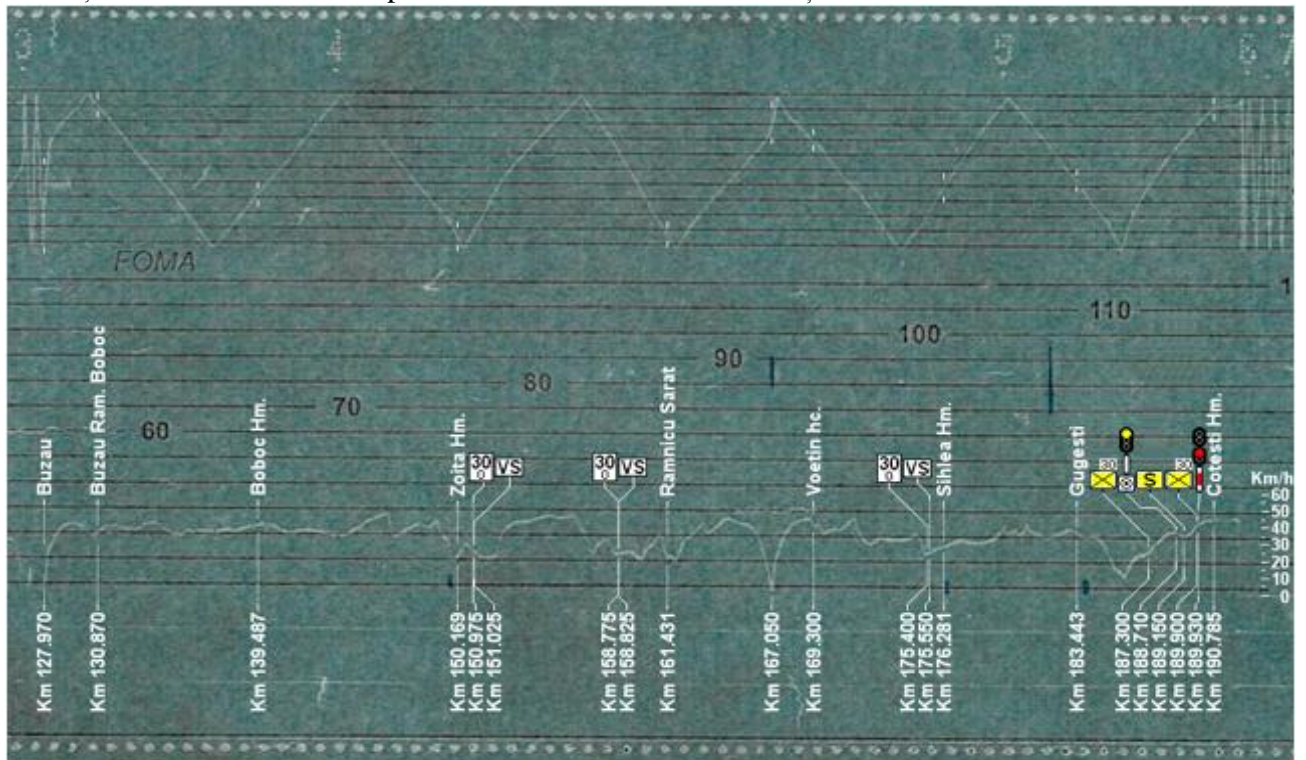
Banda cu înregistrarea vitezei trenului

Viteza de circulație în momentul impactului, înregistrată pe banda vitezometrului a fost de 45 km/h.

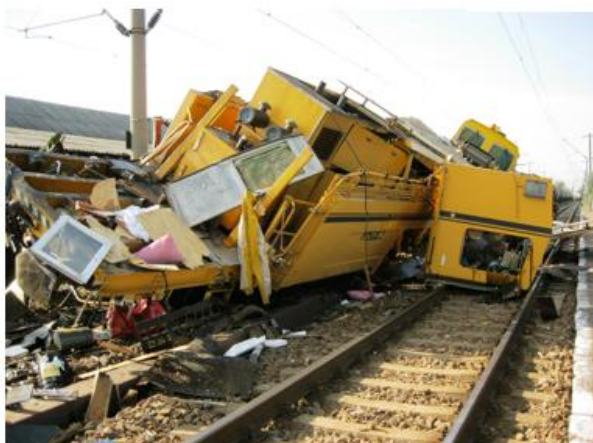
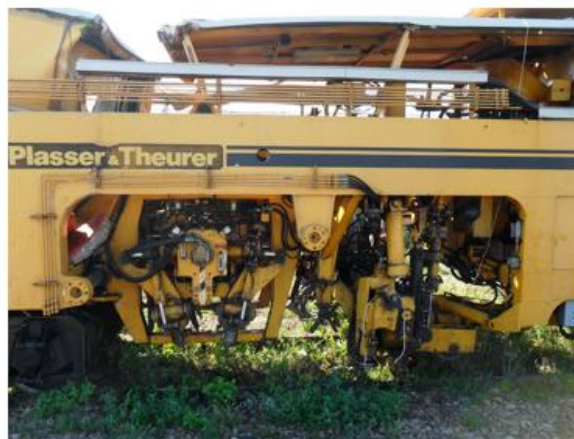
- Mașina de burat linie curentă și aparate de cale tip Plasser&Theurer 08-275-UM nr.941:
 - distrusă în totalitate;

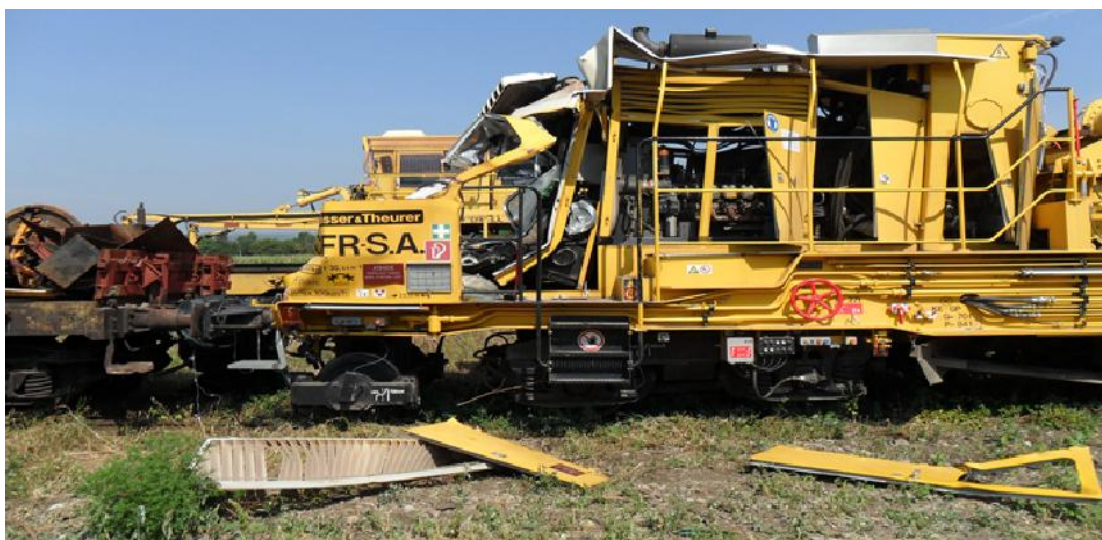
- Mașina de ciuruit balast în linie curentă și aparate de cale tip Plasser&Theurer RM80-UHR nr.469 a suferit avarii ale următoarelor părți componente:
 - cabina II - avariata în totalitate
 - instalația de frână post II (robineti, conducte, distribuitoare)
 - radiator motor termic post II
 - motor termic post II - posibilă deplasare axială

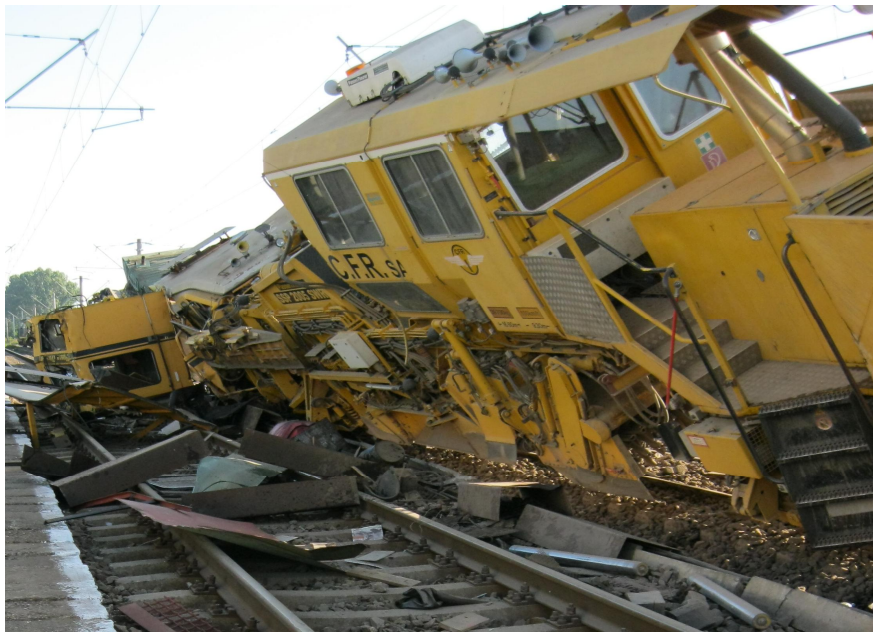
- Mașina de profilat prisma tip Plasser&Theurer SSP 2005 SWR nr.813 ale următoarelor părți componente:

- rezervor motorină
- instalația frână
- cabină de conducere
- plugurile frontale și laterale
- instalația hidraulică
- instalația de stropire
- tablouri de conexiuni
- benzi transportoare
- sistemele de comandă
- remorcă
- rezervor suplimentar motorină
- traversă frontală deformată
- aparate de legare-recuperare
- necesită CUS la osii
- necesită reparație la o firmă specializată

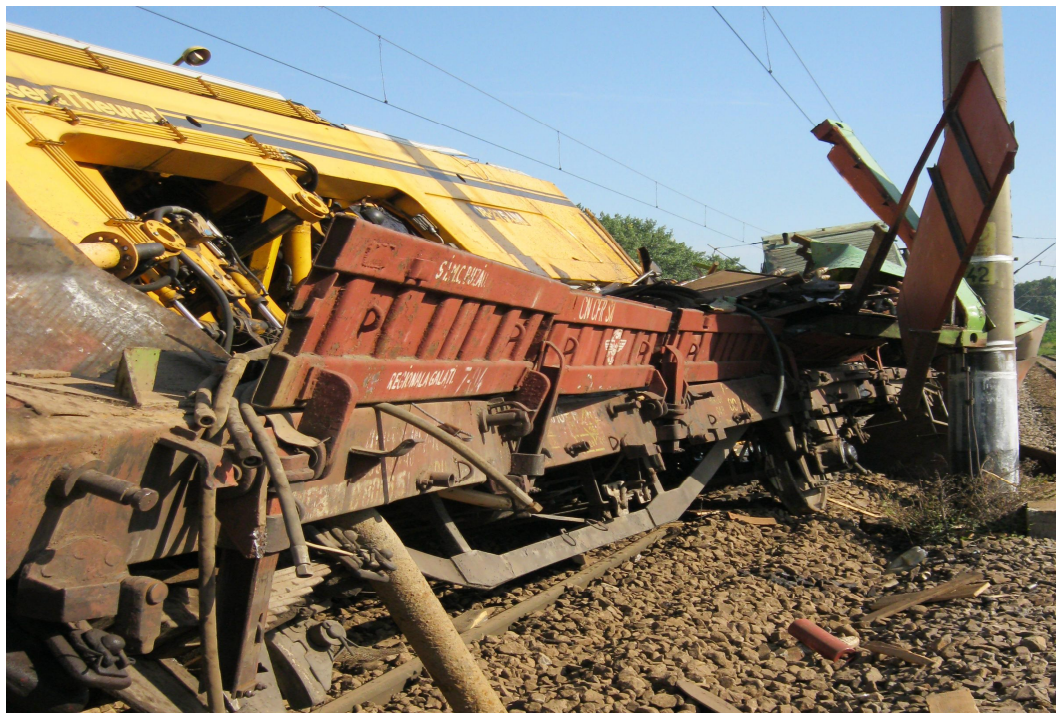
- Vagonul tip Ks
 - distrus în totalitate

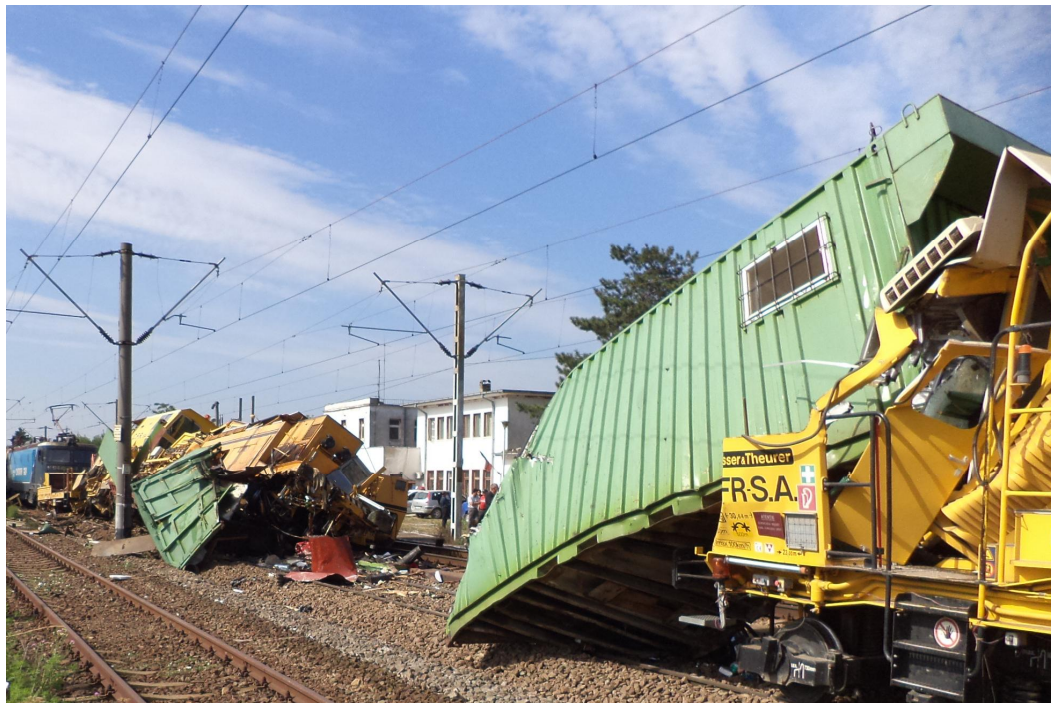
- Containerul vestiar și containerul magazie
 - distruse în totalitate
