RAPORT DE INVESTIGARE

al accidentului feroviar produs la data de 05.09.2014,
pe raza de activitate a Sucursalei Regionale CF Craiova,
linia neinteroperabilă Băbeni - Alunu (gestionată de RC-CF Trans SRL Braşov),
între staţia CFR Băbeni şi halta de mişcare Popeşti Vâlcea

*Ediție Finală
24 iunie 2015*

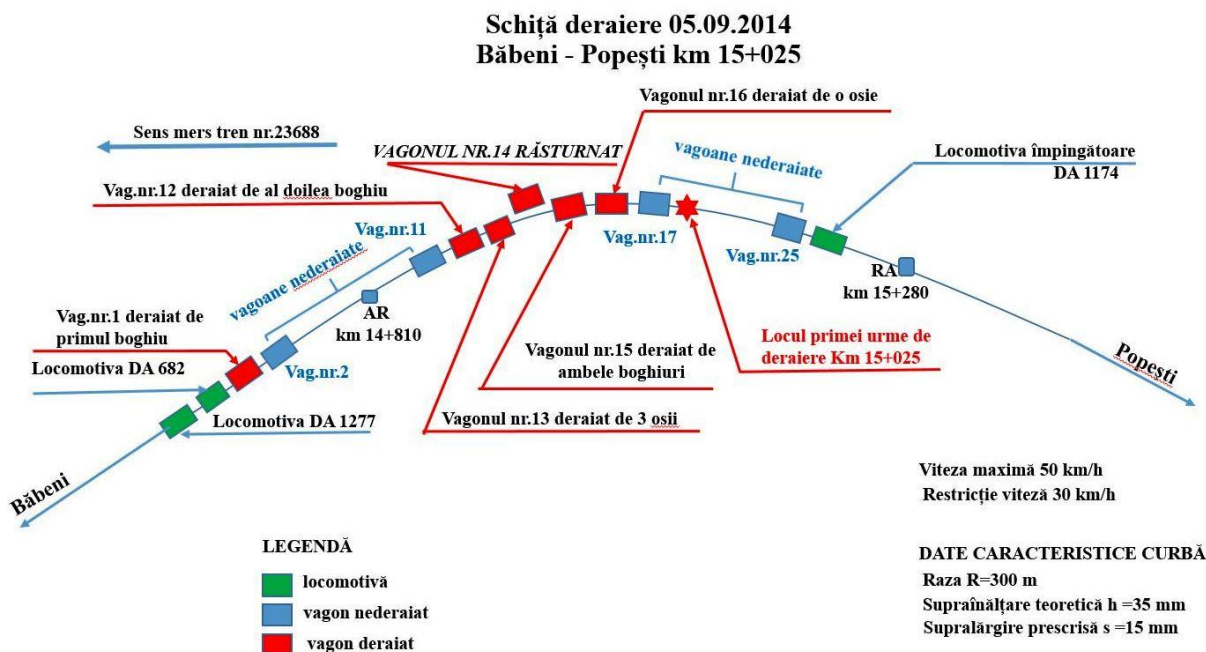
Figura nr.1

Între halta de mișcare Popești Vâlcea și stația CFR Băbeni în zona km 15+025, în jurul orei 23:15 la o viteză de 28 km/h s-a produs deraierea a șase vagoane, din care unul răsturnat (figura nr.1).

- vagonul nr.81536656124-0 (al 13-lea în compunerea trenului) de primul boghiu în sensul de mers și de cea de a 4-a osie în sensul de mers;
- vagonul nr.81536656345-1 (al 14-lea în compunerea trenului) de ambele boghiuri și răsturnat pe partea dreaptă;
- vagonul nr.81536653410-6 (al 15-lea în compunerea trenului) de ambele boghiuri;
- vagonul nr.81536655990-5 (al 16-lea în compunerea trenului) de prima osie în sensul de mers.

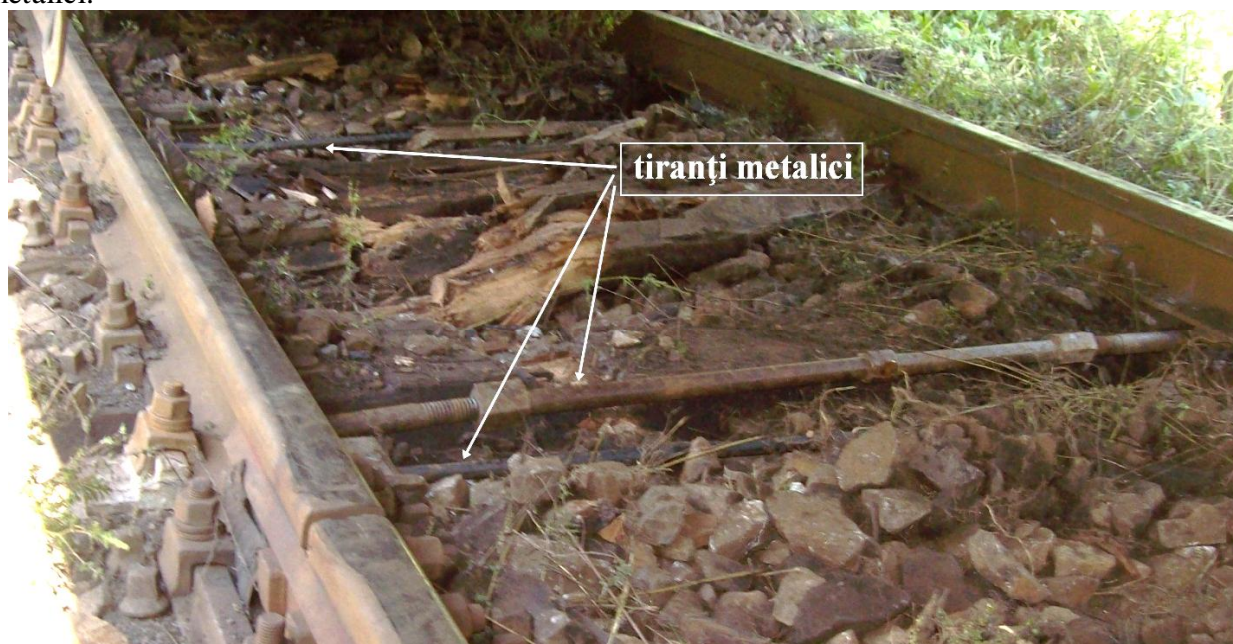
În urma verificării zonei în care s-a produs deraierea s-a constatat faptul că, prisma de piatră spartă prezenta zone colmatate, în special datorită reziduurilor de cărbune.

În urma vizualizării zonei afectată de circulația vagoanelor deraiate s-a constatat, că în unele puncte în care starea tehnică a traverselor de lemn normale nu permitea menținerea în toleranțe a ecartamentului căii, au fost folosite materiale neomologate pentru construcția căii, respectiv tiranți metalici.
