## RAPORT DE INVESTIGARE

al accidentului feroviar  
produs la data de 04.08.2014 în Hm Augustin aflată pe raza de activitate a Sucursalei Regionale de  
Căi Ferate Braşov

*Raport final  
31 martie 2015*

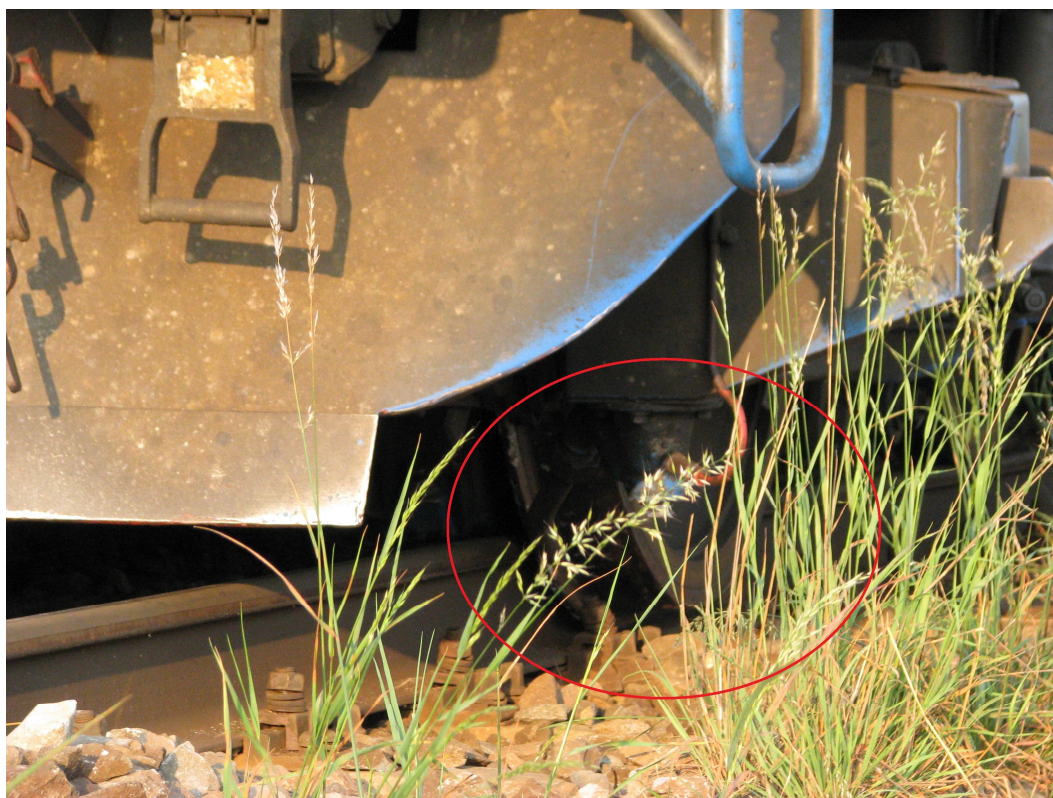
**Foto 1 - roata deraiată**

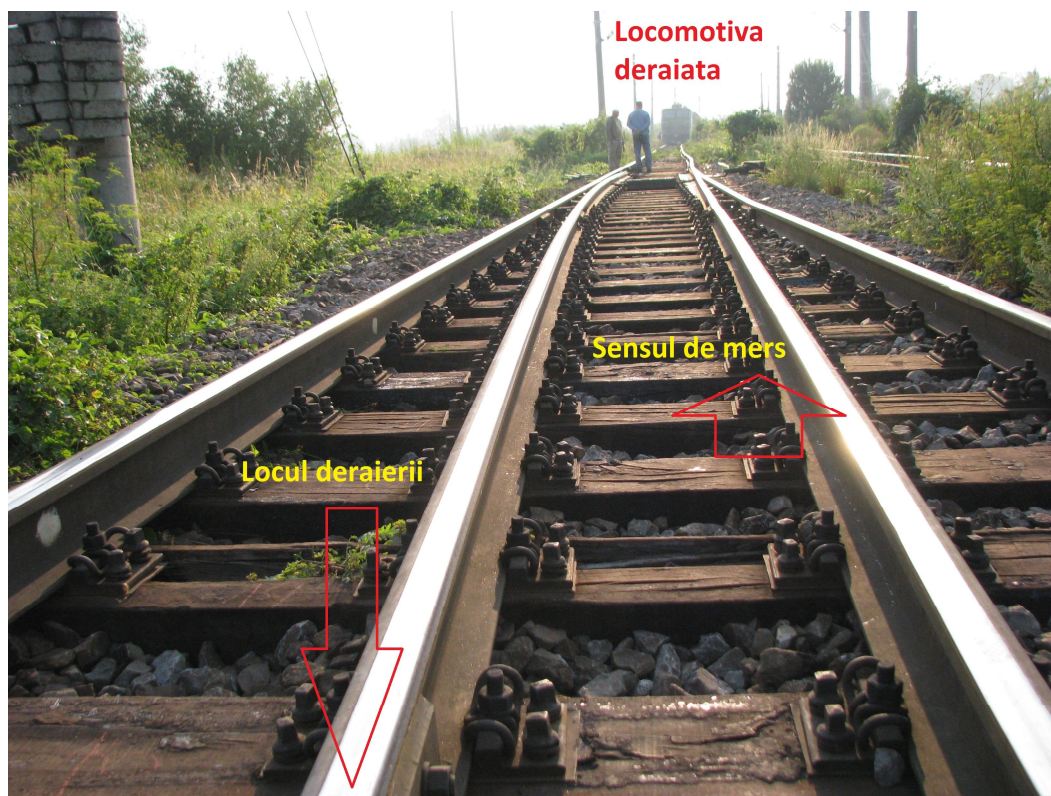
Locul unde s-a observat prima urmă de escaladare a ciupercii șinei firului exterior al curbei este situat în cuprinsul schimbătorului de cale nr.1 (**Foto 2**) la 23,30 m de joanta de vârf a schimbătorului și la 1,880 m de joanta de vârf a inimii.

**Foto 2** - Locul unde s-a observat prima urmă de escaladare a ciupercii șinei firului exterior al curbei (locul deraierii)

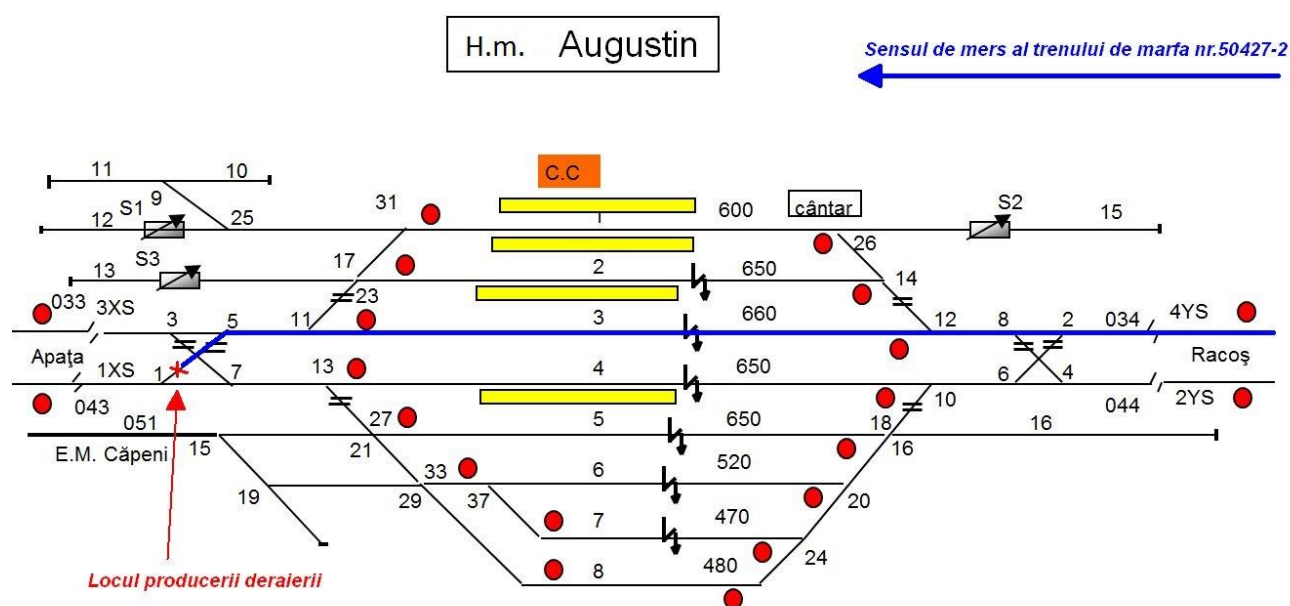
Schimbătorul de cale nr.1 a fost atacat pe la călcâi în abatere, trenul circulând cu trecere de pe firul II pe firul I de circulație, pe diagonala 5-1 a bretelei 1-3-5-7. (**Figura 3**).

**Figura 3** – Locul producerii deraierii

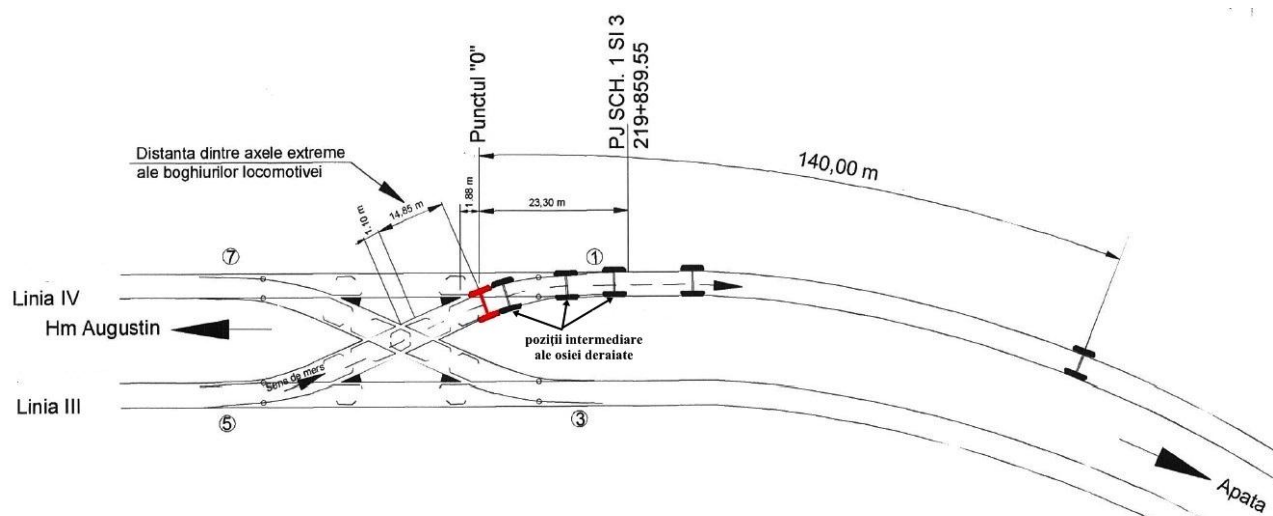
Locul producerii accidentului este situat pe raza de activitate a Sucursalei Regionale CF Brașov, în capătul X al haltei de mișcare Augustin, peste breteaua nr.1-3-5-7, în cuprinsul schimbătorului de cale nr.1. (**Figura5**)

**Figura 5** - Schița deraierii de la data de 04.08.2014 din halta de mișcare Augustin

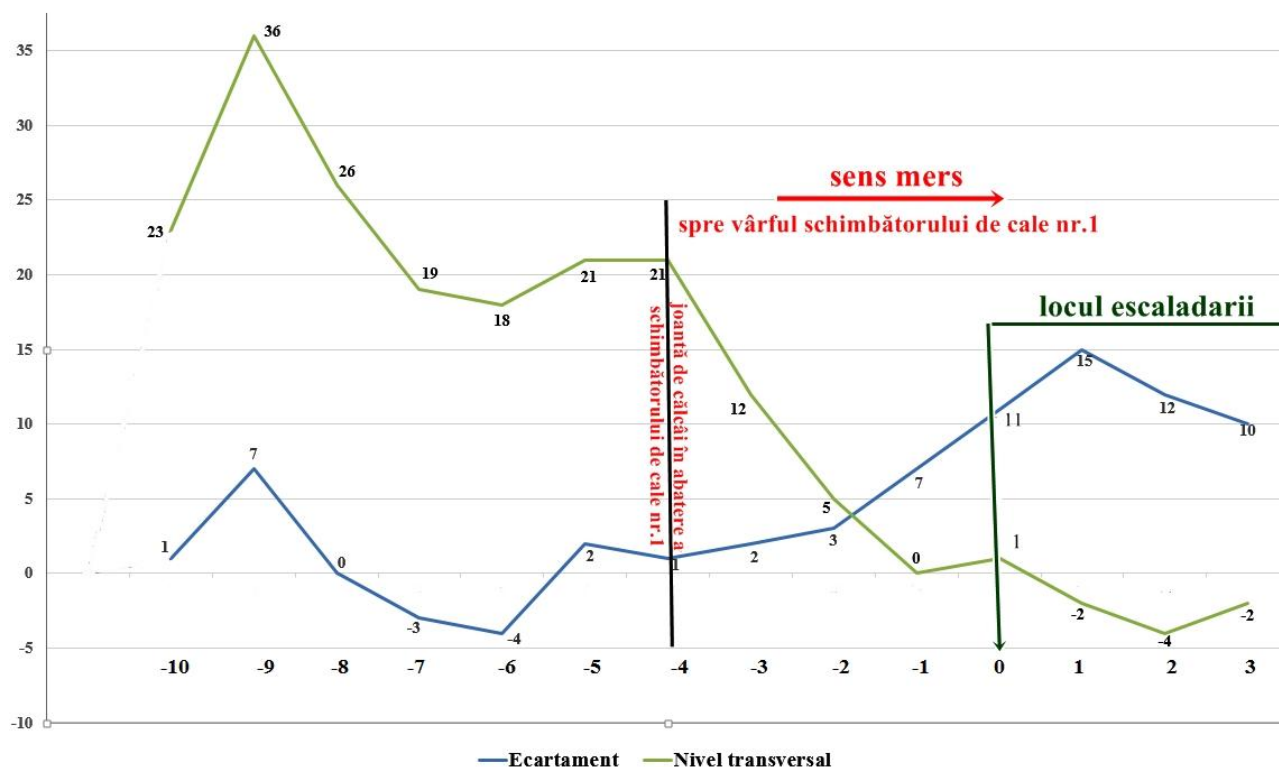
În urma măsurărilor făcute după eliberarea gabaritului căii au rezultat valori ale ecartamentului și ale nivelului care sunt prezentate în diagrama de mai jos : **(Figura 6)**

(Figura 6) – Diagrama - ecartament și nivel

În urma verificărilor efectuate au fost constatate depășiri ale toleranțelor admise față de ecartamentul prescris la aparatele de cale (prevăzute în art.19.2 din *Instrucția de norme și toleranțe pentru construcția și întreținerea căii - linii cu ecartament normal - nr.314/1989*), cu valori cuprinse între 4 mm și 8 mm înainte de punctul „0”

Pe zona unde s-au efectuat măsurători, nivelul transversal între punctele „-3” și „-10” avea valori care depășeau toleranțele admise (de  $\pm 5$  mm), prevăzute în art.19.6 din *Instrucția de norme și toleranțe pentru construcția și întreținerea căii - linii cu ecartament normal - nr.314/1989*.

Valorile torsionării căii între punctele „-9” și „-10” depășeau toleranțele admise prevăzute de *Instrucția de norme și toleranțe pentru construcția și întreținerea căii - linii cu ecartament normal - nr.314/1989 Art.7.A.4*.

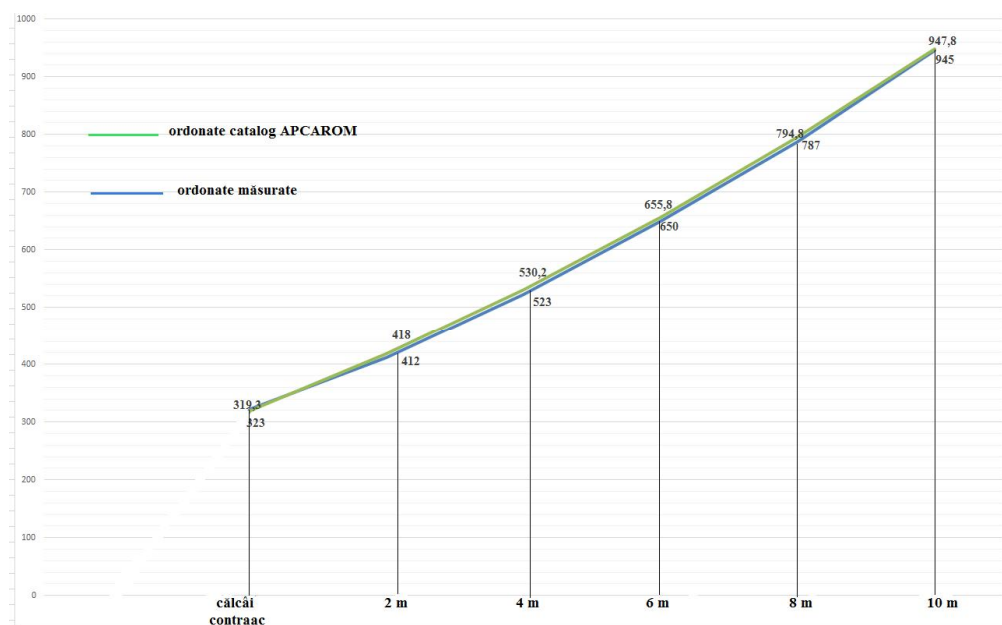
Au fost măsurate ordonatele, din 2 m în 2 m, de la călcâiul contraacului drept (6 măsurători), obținându-se valorile reprezentate în diagrama de mai jos: (Figura 7)

(Figura 7) - Diagrama – ordonatele

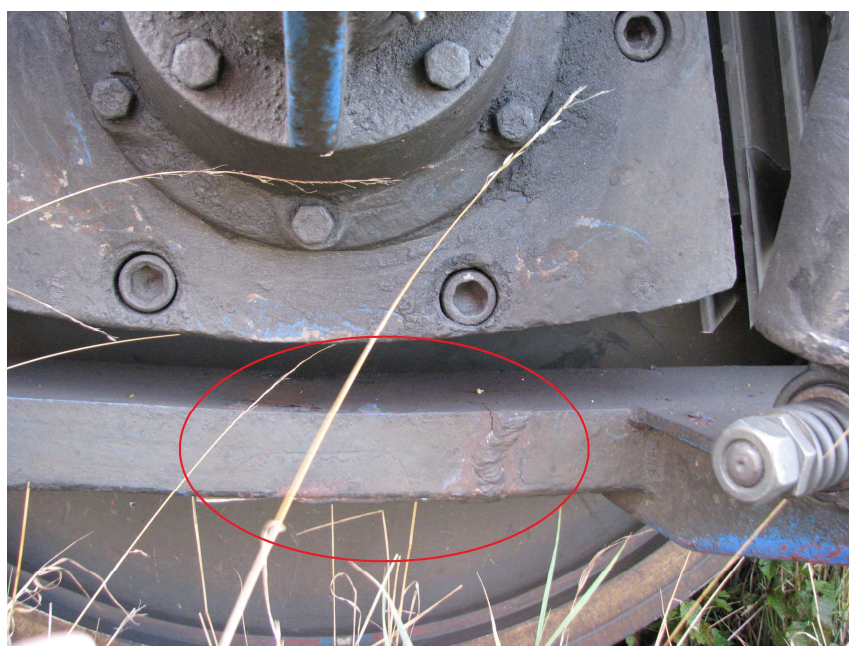
Verificările făcute la locomotivă în Hm Augustin au relevat că la roata deraiată, placa de gardă prezenta o sudură veche, o fisură în apropierea sudurii și amprente de lovituri ale cutiei de unsoare în placa de gardă (Foto 8).

Foto 8 – sudură, fisură și amprente de lovituri în placa de gardă

Pe partea superioară a plăcii de gardă s-a observat amprenta loviturii cutiei de unsoare, urmare oscilării acesteia în timpul deraierii;

Verificările tehnice de la locomotivă au relevat la roata deraiată din stânga, o sudură veche a unei deteriorări a plăcii de gardă (**Foto8**).

Proprietarul locomotivei a comunicat că nu se cunoaște proveniența plăcii de gardă și nu a putut furniza explicații probate privind împrejurările în care a apărut deteriorarea și sudarea plăcii de gardă.

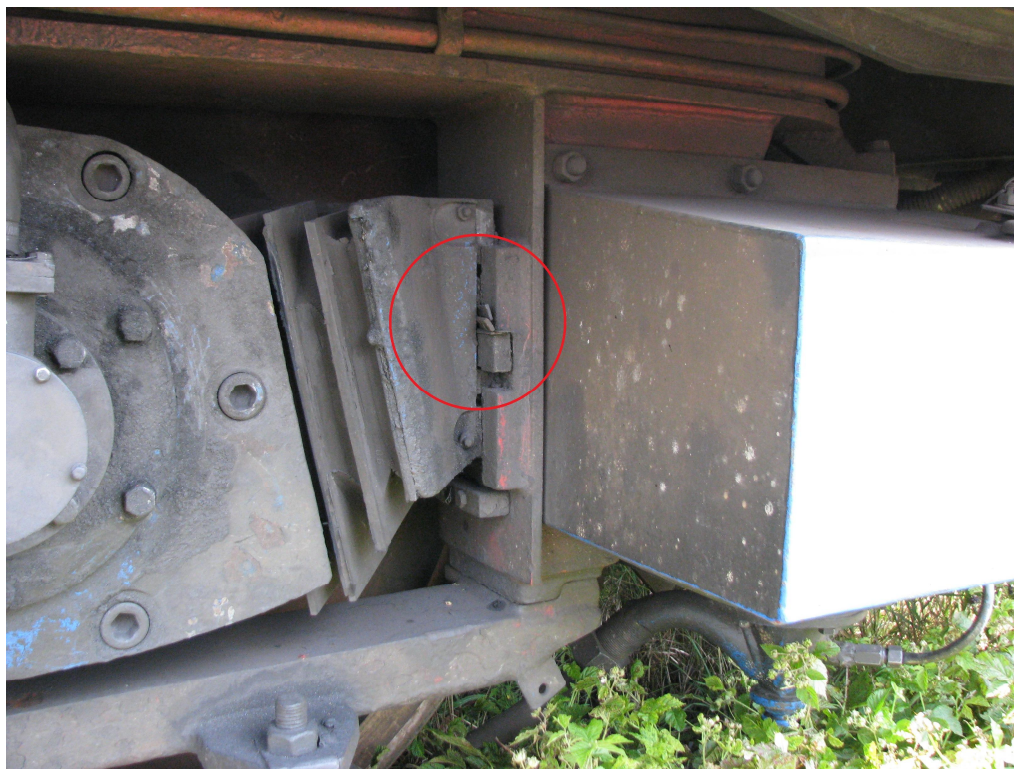
De asemenea au fost găsite la osia deraiată la roata din dreapta, adaosuri de cântărire ieșite din poziția normală și fixate între ghidaj și falca de metalastic (**Foto 9**).

**Foto 9** - adaosurile de cântărire ieșite din poziția normală
