## RAPORT DE INVESTIGARE

privind accidentul feroviar produs la data de 07.09.2014 pe raza de activitate a  
Sucursalei Regionale CF Constanța, în stația CF Constanța Mărfuri,  
în circulația trenului de marfă nr.89617

Ediție finală  
31 martie 2015

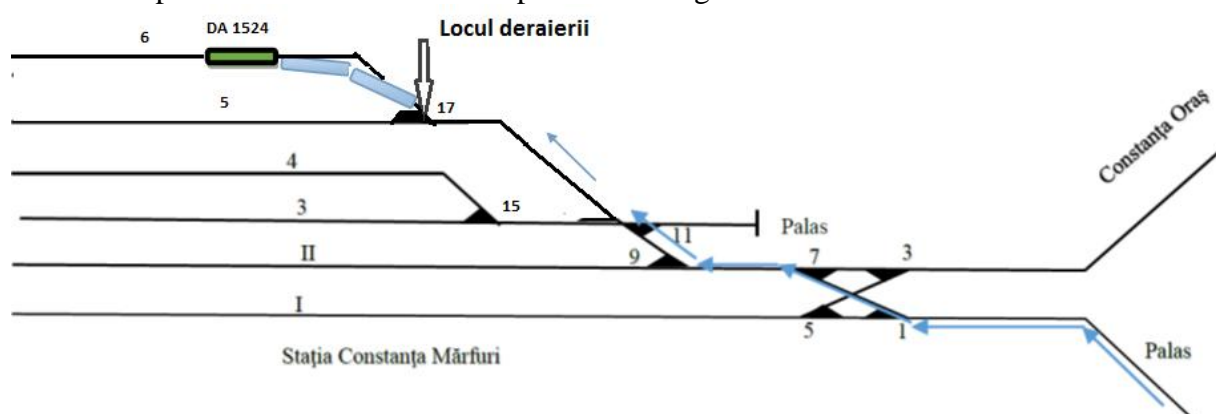
Fig. 1

Locul producerii accidentului este prezentat în figura nr.1.

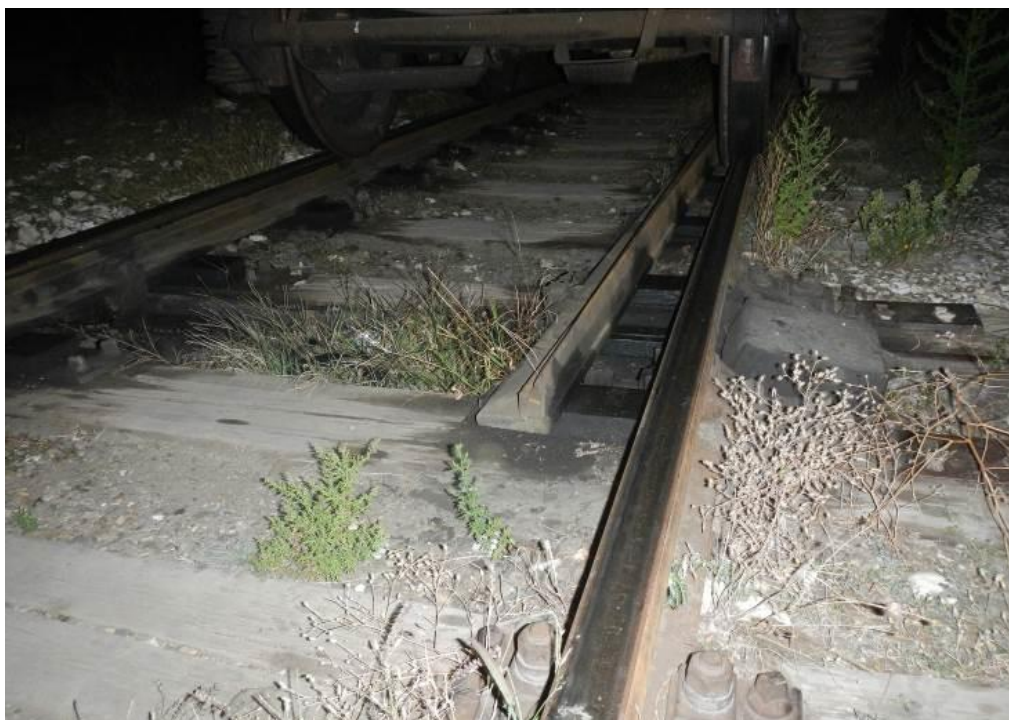
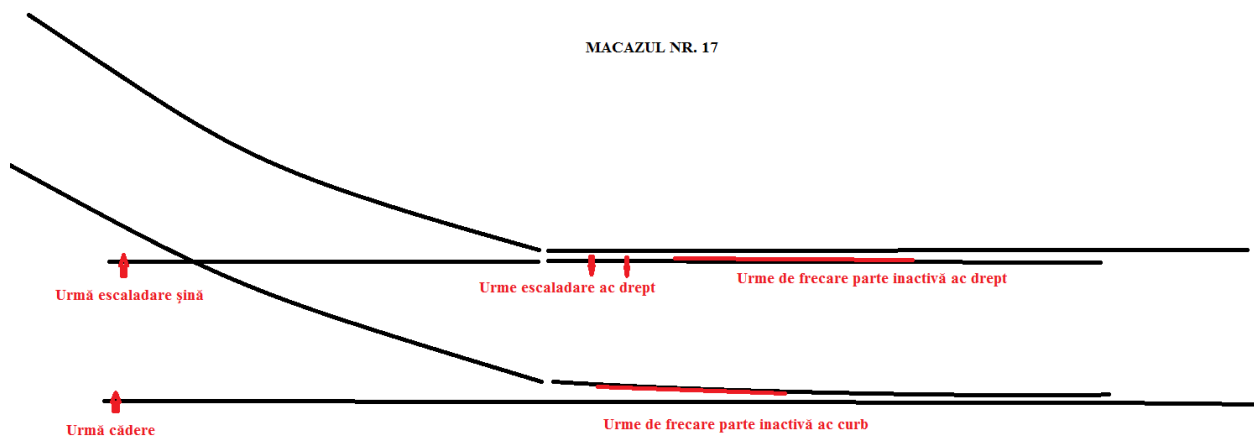
Fig. 2

Constatări la macazul nr.17(Fig. 2 și 3):

- prisma de piatră spartă completă, fără urme de deplasare la capetele traverselor;
- ace și contraace, fără uzuri și fără știrbituri;
- prinderi complete și active;
- nu sunt jocuri în fixătorul de macaz;
- pe părțile inactive ale acului curb și ale acului drept sunt urme de frecare după cum urmează:
  - pe acul drept, de la 2,5 m până la 0,75 m față de călcâiul acului;
  - pe acul curb, de la 1,8 m până la 0,55 m față de călcâiul acului;
  - pe acul drept se văd două urme de escaladare la 2,75 m și 0,6 m față de călcâiul acului;
  - măsurătorile efectuate la schimbătorul nr. 17, în punctele caracteristice sunt în toleranțe.

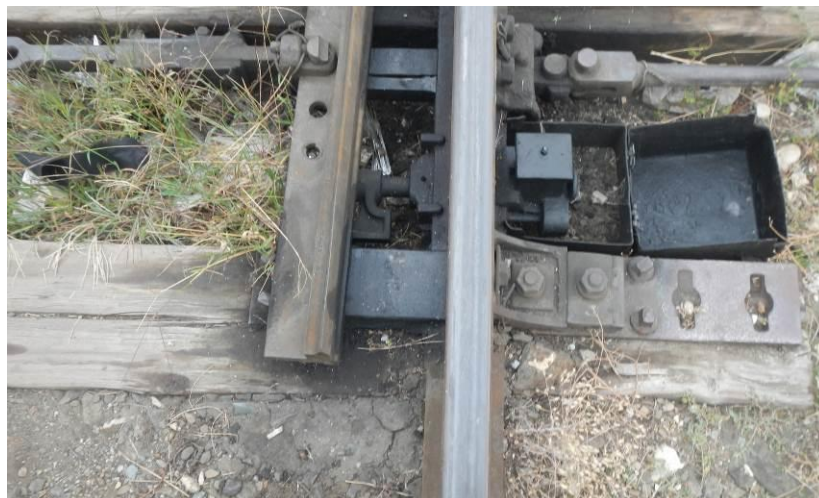
Fig. 4

- aparat de manevră manual, cu ghiulea, complet, care se manevrează corespunzător (fig. 4);
- nu sunt jocuri în fixătorul de macaz.

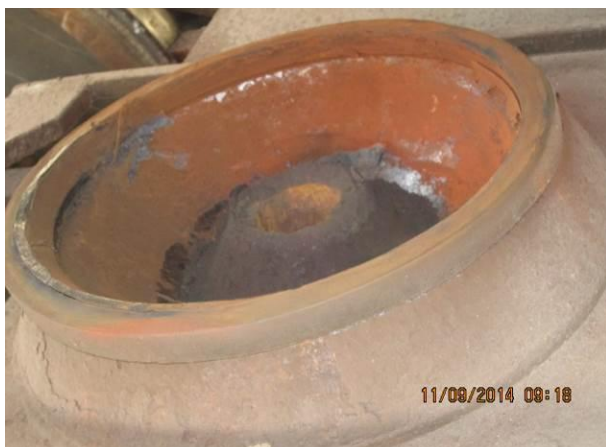
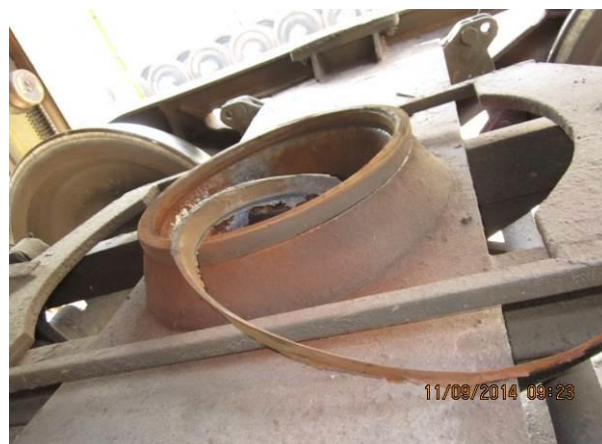
Fig. 5

- Nr.33539335448-5, primul vagon de la siguranță:
  - Plăcuțe de poliamidă de la crapodine degradate complet (fig. 5 și 6), prin frecare, rămânând resturi de poliamidă și praf la ambele boghiuri;
  - Urme de frecare pe piatra inferioară la ambele boghiuri(fig. 7);
  - Roțile 1-3 și 2-4 cu urme de deraiere - al II-lea boghiu în sensul de mers;

Acest lucru se poate constata din starea tehnică a garniturilor din poliamidă de la crapodinele vagoanelor, care erau degradate în proporție foarte mare, crapodina superioară frecând uscat pe crapodina inferioară. De asemenea se observă și urme de lucru pe pietrele de frecare.

Acest fenomen a fost favorizat de rigidizarea crapodinelor primelor două vagoane din compunerea trenului, datorită uzării plăcilor de poliamidă fapt care a condus la eliminarea lubrefierii crapodinelor.

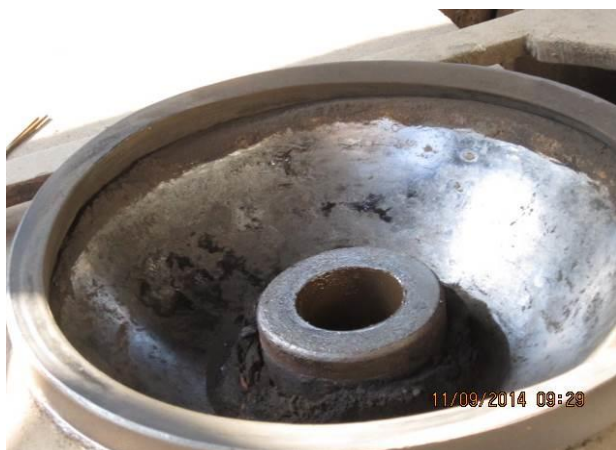
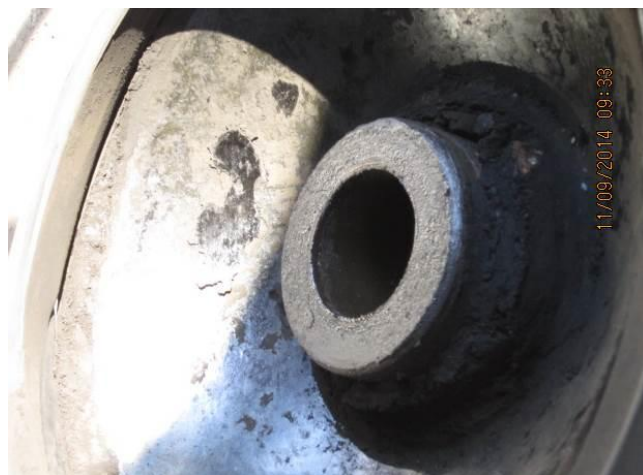
Fig. 8

- Nr.33539335061-6 al doilea vagon de la siguranță:
  - Plăcuțe de poliamidă de la crapodine degradate complet(fig. 8 și 9), prin frecare, rămânând resturi de poliamidă și praf la ambele boghiuri;
  - Urme de frecare pe piatra inferioară la ambele boghiuri(fig.10);
  - Roțile 5-7 și 6-8 cu urme de deraiere- primul boghiu în sensul de mers;
  - Cota Qr la roata nr.2 în afara limitelor admise.
