RAPORT DE INVESTIGARE

privind incidentul feroviar produs la data de 30.11.2014 pe raza de activitate a
Sucursalei Regionale CF Constanța, în stația CF Lehliu,
în circulația trenului de Călători nr.1986

Ediție finală
16 decembrie 2014

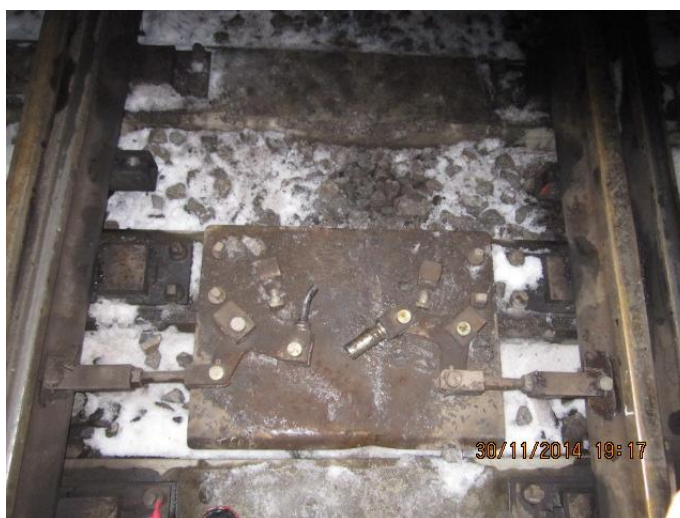
Fig. 2 Dispozitivul ajutător de manevrare cu arc (DAM) aferent macazului nr.3

- traversa nr.15 de la trecerea la nivel spre macazul nr.3 cu urmă de lovitură, în zona de mijloc, de forma unui cerc neregulat având diametrul aproximativ de 60 mm și o adâncime de cca 20 mm;
- traversa nr.8 de la vârful macazului nr.3 cu urmă ușoară de lovitură (ciobită) în zona de mijloc;
- capac protecție lipsă la dispozitivul ajutător de manevrare (DAM) al macazului nr.3;
- dispozitiv prindere și înzăvorâre capac dispozitiv DAM rupte;
- arc elicoidal lipsă la dispozitivul DAM;

- cap II ghidare arc elicoidal de la dispozitivul DAM, deformat;
- placa suport a dispozitivului DAM cu urmă de lovitură (deformare punctuală) pe latura cu sistemul de înzăvorăre.

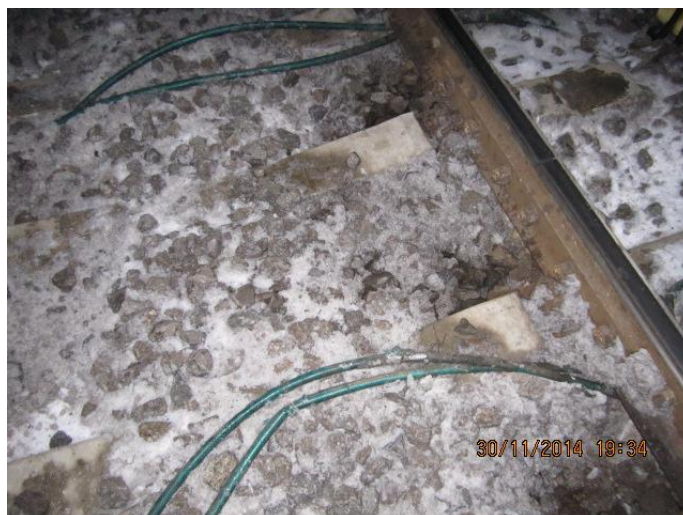
Fig.3

- traversele nr.59, 60, 61, 65, 66, 67, 68, 69, 70, 71, 72, cu urme ușoare de lovitură (ciobite) în zona laterală, dreapta;
- în zona traverselor nr.120 și 121 se constată că piatra din compunerea prisme de balast este deplasată (răscolită) iar cablajul aferent semnalului pitic de manevră M1 a fost deplasat din poziția inițială, prezentând și o ușoară deteriorare (zgârieturi) a mantalei exterioare din PVC de protecție (fig.3);

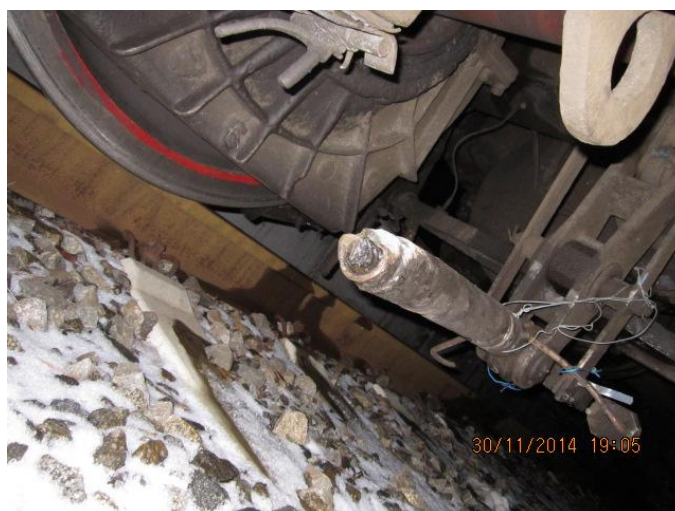
Fig.4

- regulator de timonerie tip SAB de la osia 3 cu tija de reglaj ruptă în 2 locuri (figurile nr. 4, 5, 6, 7 și 8) și anume:
 - o ruptură în zona de prindere pe capătul furcat, pe ultimul filet din interiorul piuliței de contră, tija prezentând în capătul rupt urme de lovituri iar zona de rupere de pe capătul furcat având aspect de ruptură veche în proporție de 40% din diametru (fig. nr. 7 și 8);
 - o ruptură în zona filetată acoperită de tubul de protecție, la o distanță de 320 mm față de

prinderea de pe capătul furcat (având ruptură veche în proporție de 50 % din diametru), în zona respectivă de rupere constatându-se o suprafață aproximativ circulară cu un diametru de 3 mm acoperită de rugină, o suprafață de 45% ruptură veche prezentând suprafață lustruită și luciu metalic iar restul rupturii prezentând un aspect cu rugozitate mare – ruptură nouă (fig. nr. 4, 6 și 8).

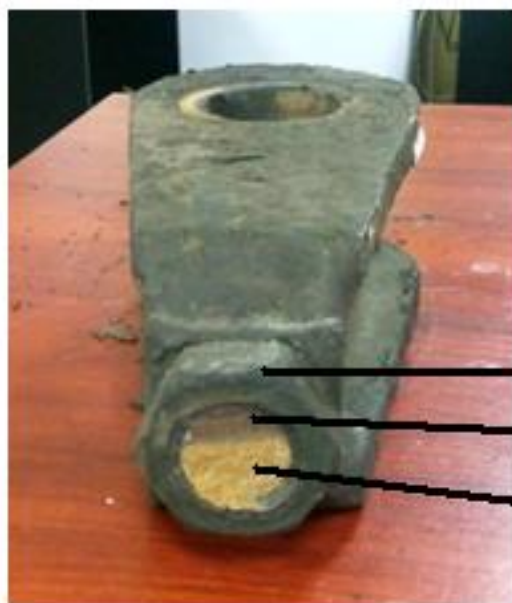
Fig.7

- 1 - piulita de contra
- 2 - zona ruptura veche
- 3 - zona ruptura noua

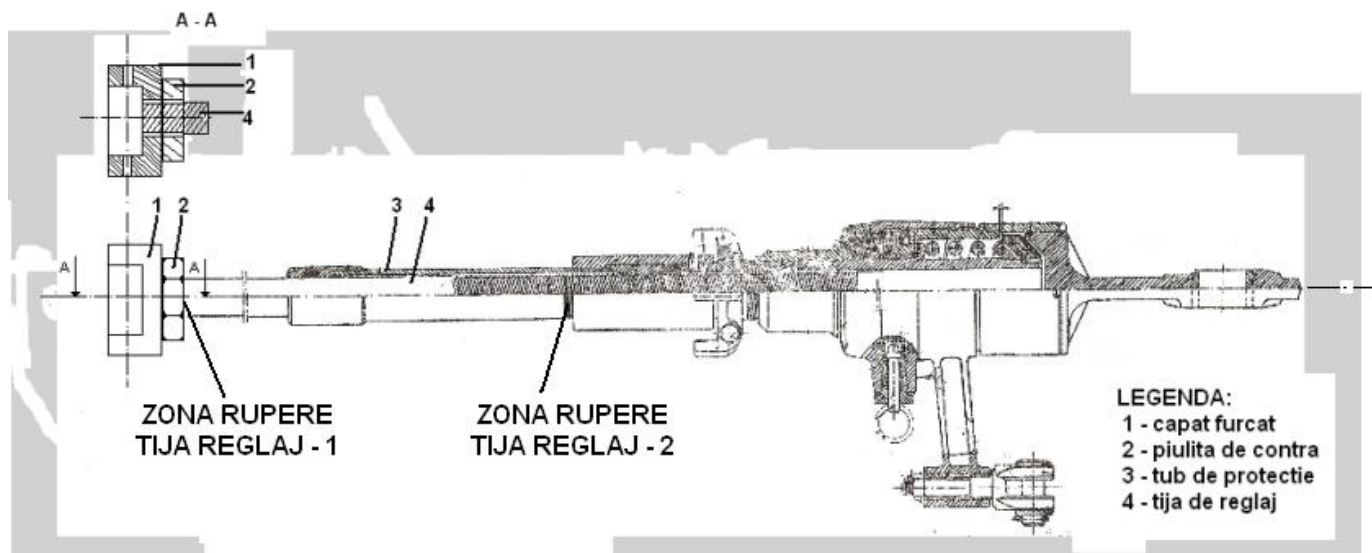
Fig. 8

Cauza producerii incidentului feroviar o constituie ruperea, urmată de intrarea în gabaritul de liberă trecere al căii a tijei de reglaj de la regulatorul de timonerie tip SAB aferent osiei nr.3 în condițiile existenței unei fisuri vechi pe circa 40% din secțiunea acesteia.
