AGENȚIA DE INVESTIGARE FERROVIARĂ ROMÂNĂ - AGIFER

RAPORT DE INVESTIGARE

al accidentului feroviar produs la data de 23.12.2014 pe raza de activitate a
Sucursalei Regionala CF București, în stația CFR Ploiești Sud,
în circulația trenului de marfă nr.80386

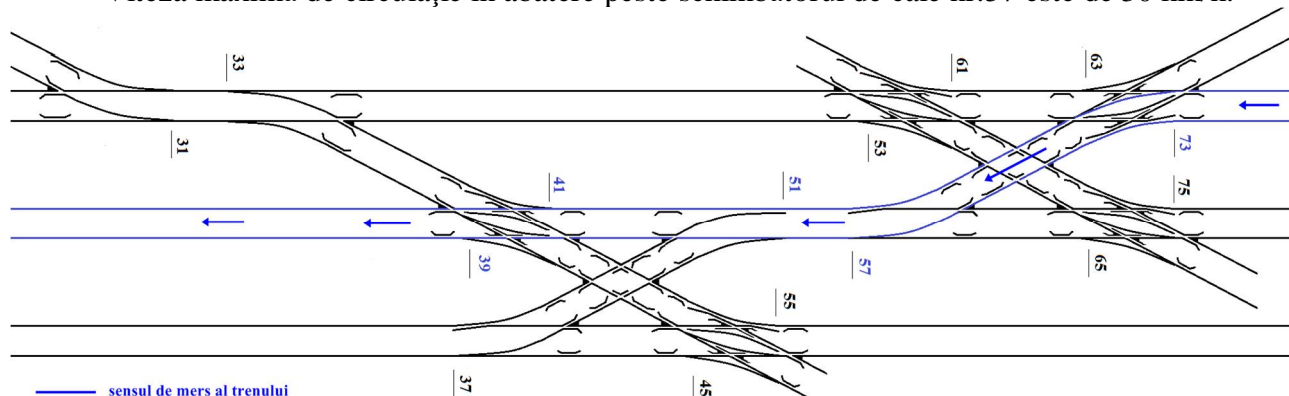
Prima urmă de escaladare a ciupercii șinei pe acul curb al schimbătorului de cale nr.57 a fost identificată în dreptul ultimului proțap (zona călcâiului), la 9,27 m de joanta de vârf. Acest punct a fost marcat cu „0”.

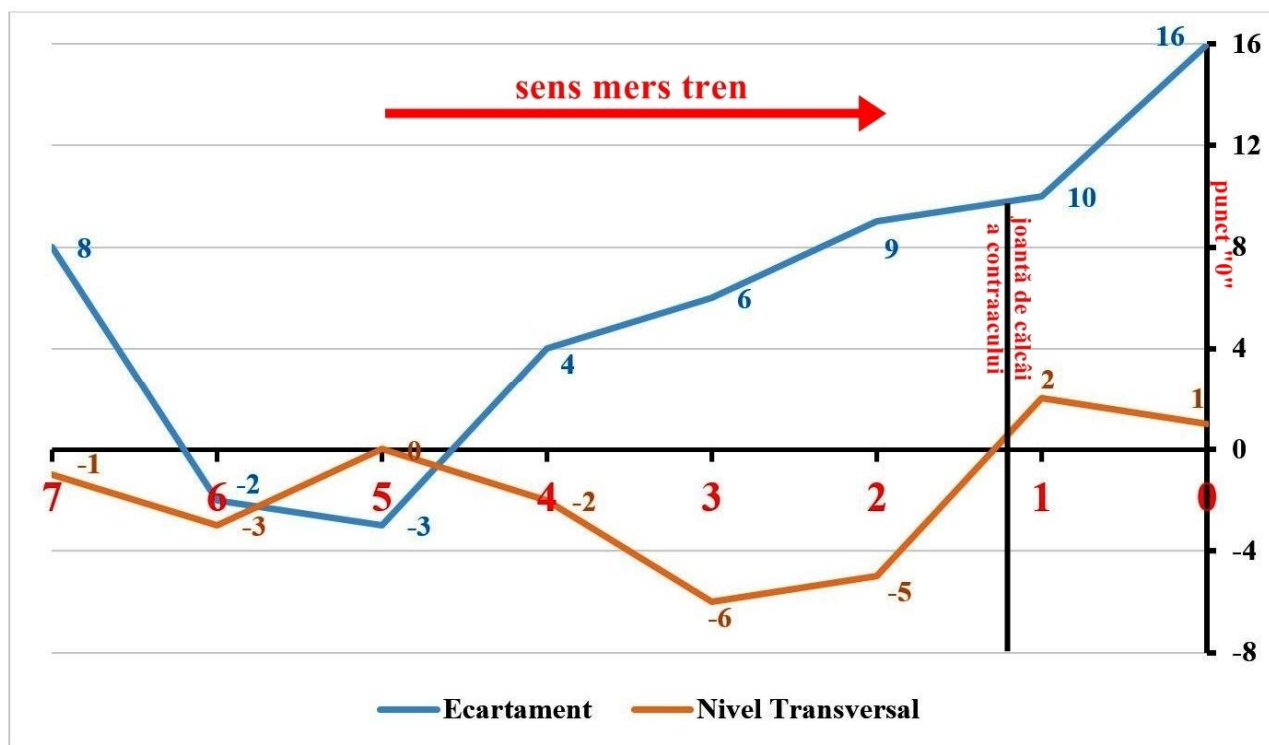
Valorile ecartamentului și ale nivelului care sunt prezentate în diagrama de mai jos (figura nr.2).

Figura nr.2 – Diagrama valorilor măsurate ale ecartamentului și nivelului

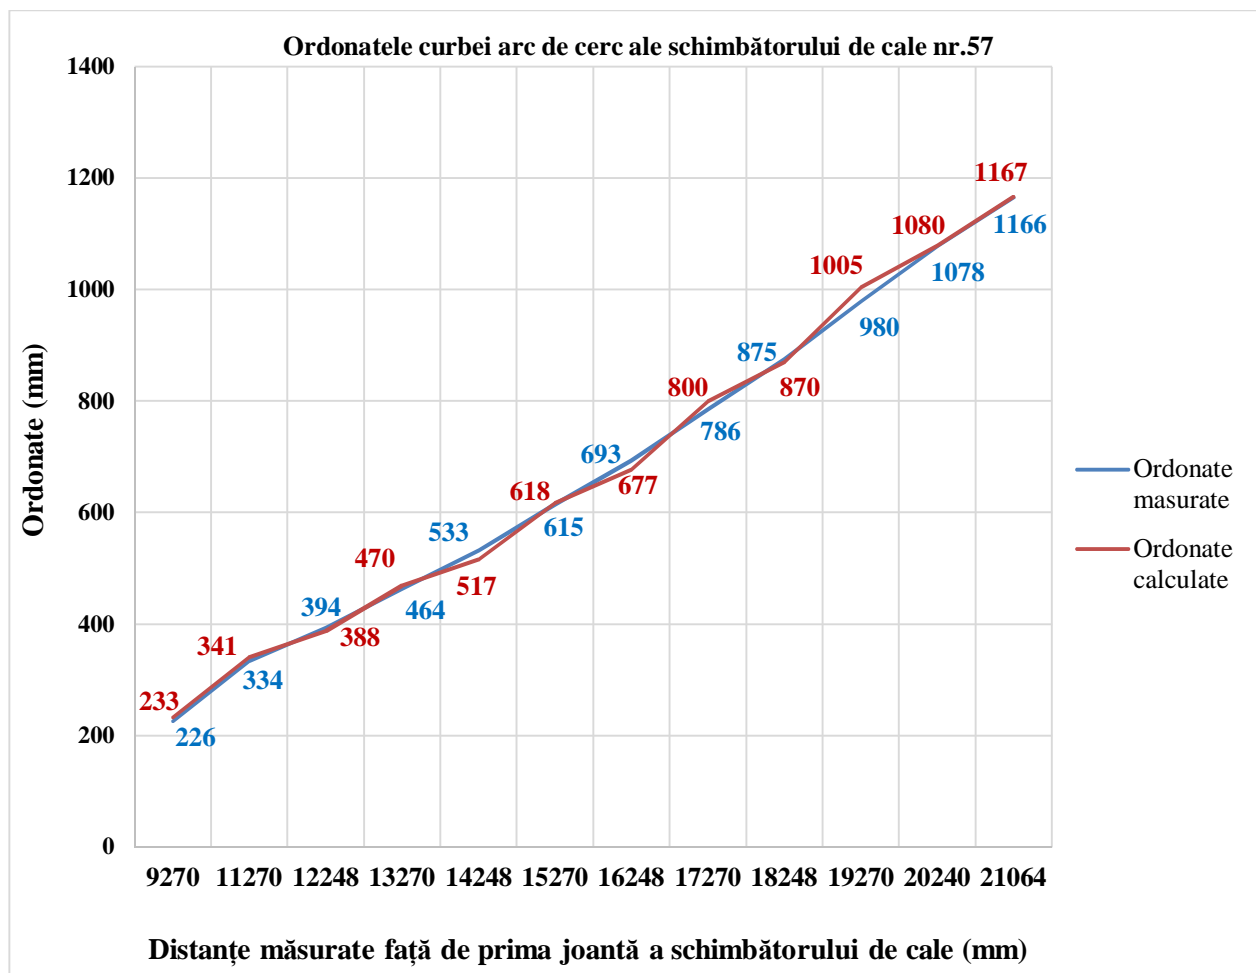
Valorile măsurate ale ordonatelor au fost comparate cu valorile proiectate, rezultatele obținute au fost reprezentate în diagrama de mai jos (**figura nr.3**).

Figura nr.3 - Diagrama ordonatelor

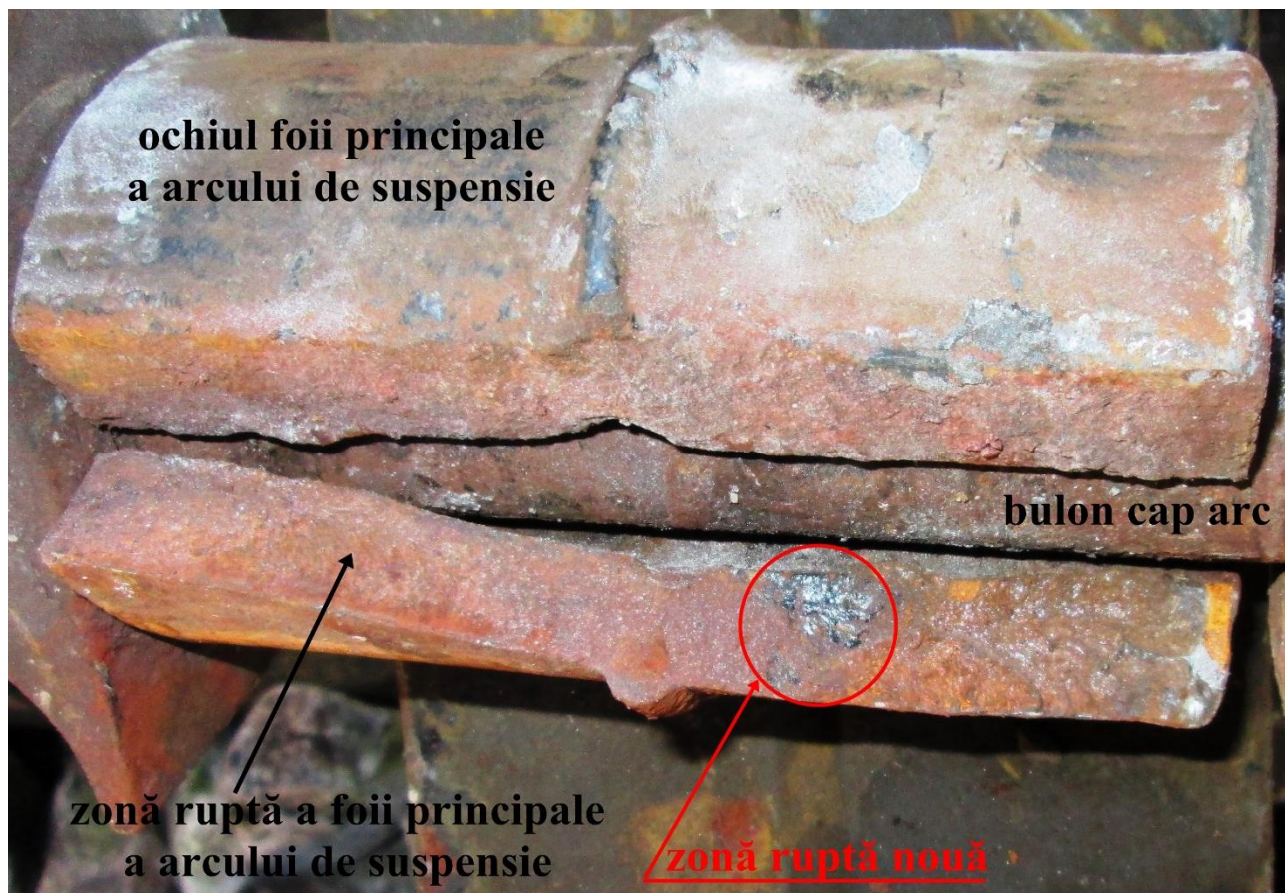
Fotografia nr.5 – Aspectul zonei rupte pe ochiul foii principale a arcului de suspensie

- pentru cele două părți rupte, ale foii principale a arcului de suspensie, a fost verificată corespondența rupturii, rezultatul fiind pozitiv;
- ruptura dintre ochiul arcului de suspensie și foaia principală era ruptură veche 95 % (fotografia nr.5 și nr.6).

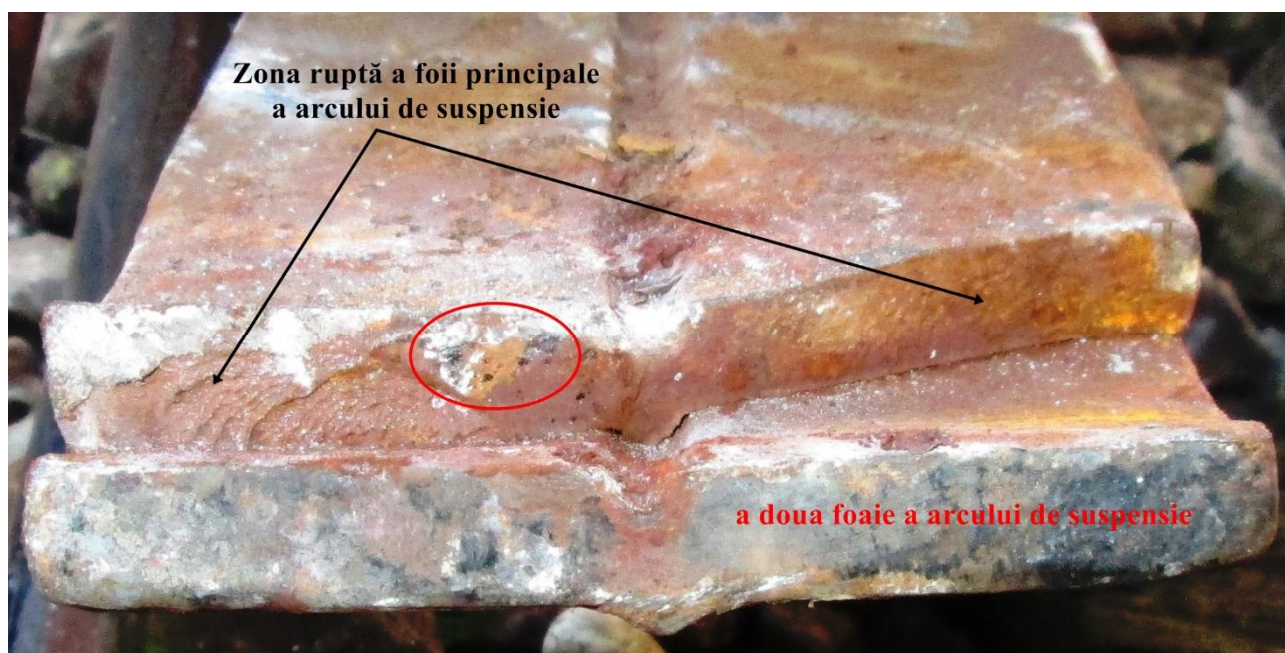
*Fotografia nr.6 – Aspectul zonei rupte pe foaia principală a arcului de suspensie
După preluarea, arcului de suspensie împreună cu ochiul foii principale și piesele atelajului de suspensie aferente, de la Postul de Poliție TF Ploiești Sud:*

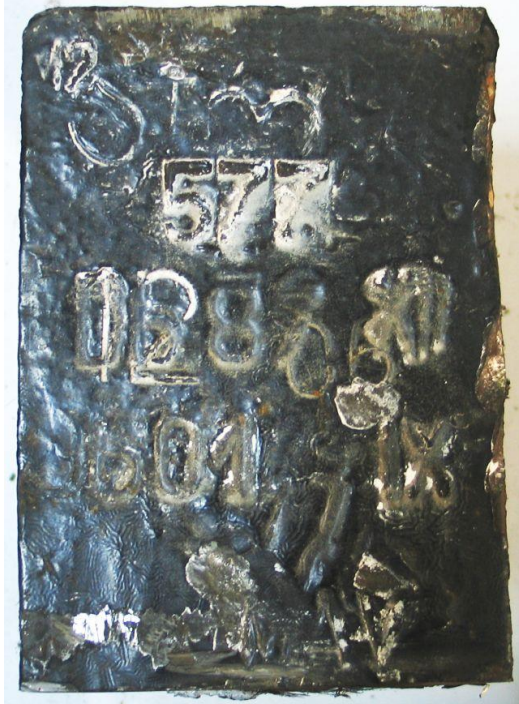
Fotografia nr.7

Fața nr. 1 – foto.7	12	577	DB 89 (sau 12 89)	86	XII	DB01 (sau 601)	17 IX	MAV
	3							
Fața nr. 2 – foto.8	577	DB (sau D6) 84		II	577	VII	Ⓢ	MAV

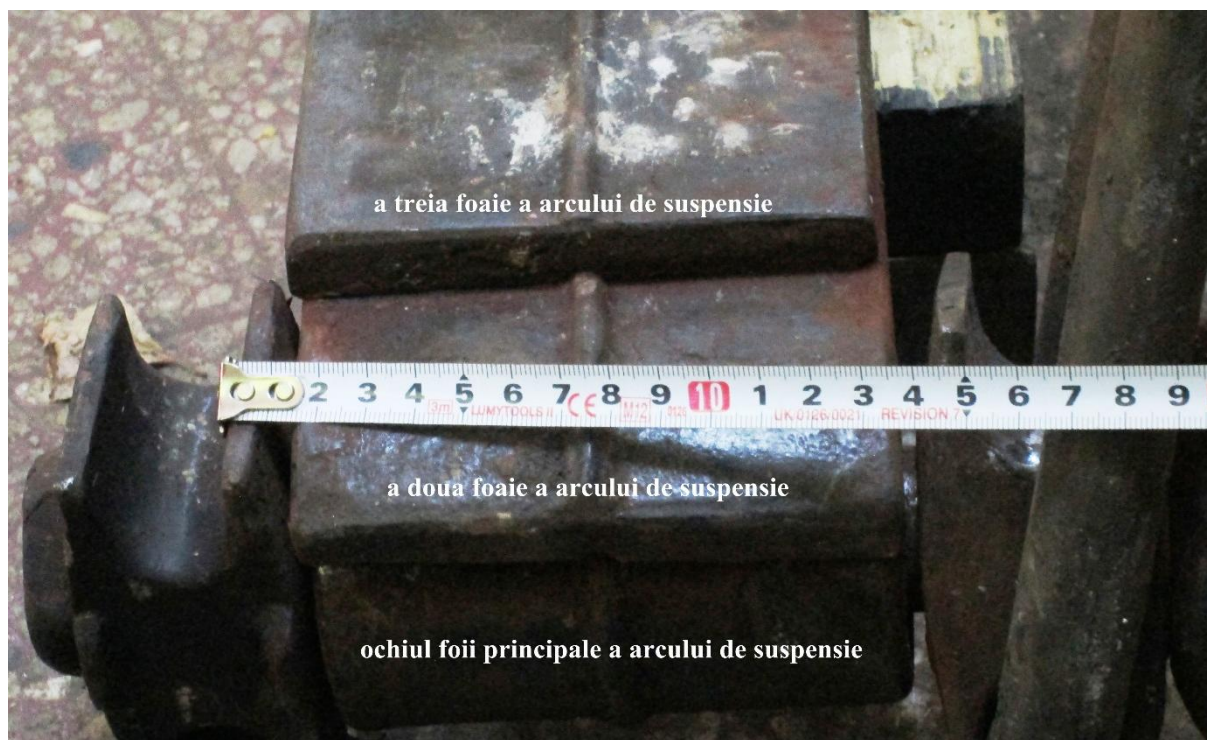
Fotografia nr.9

- partea inferioară a zonei unde s-a produs ruperea era acoperită de cea de-a doua foaie a arcului de suspensie în foi nefiind vizibilă, **fotografia nr.9;**

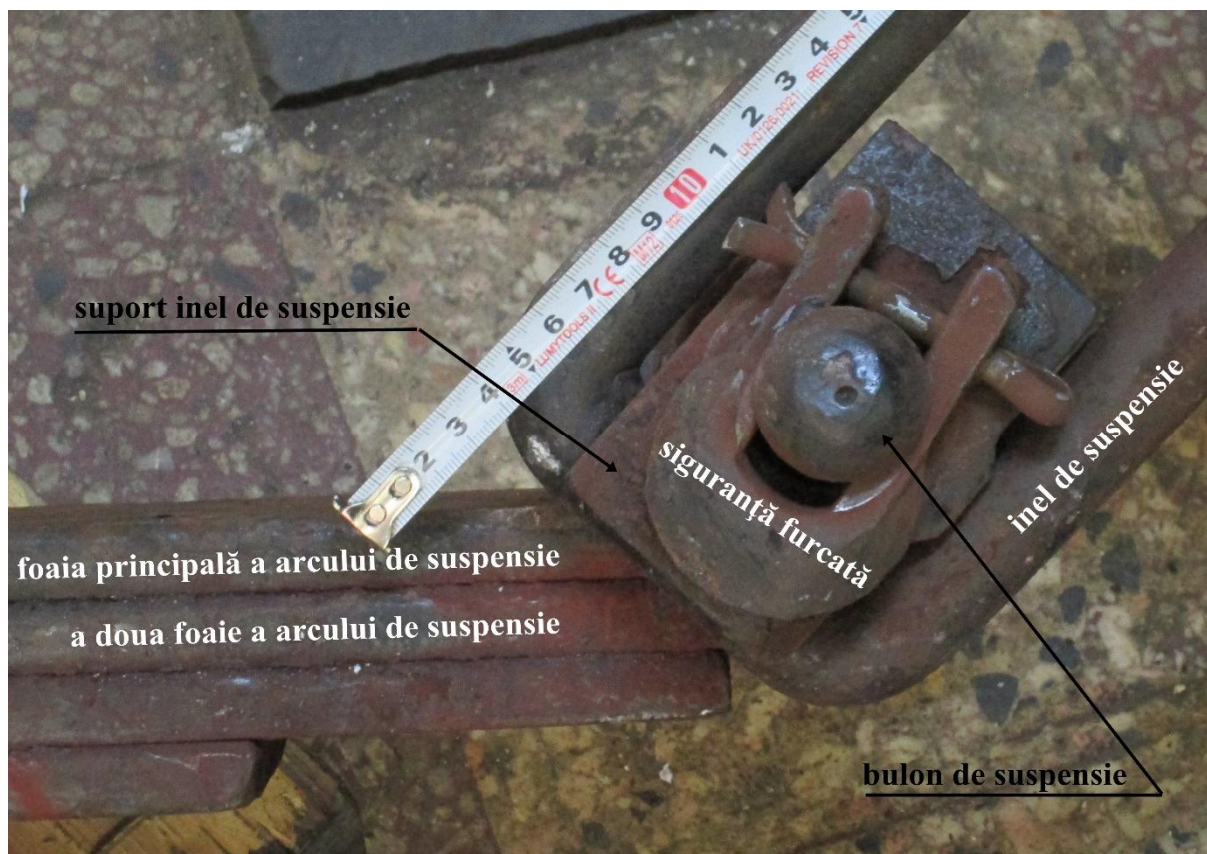
Fotografia nr.10

- partea laterală a zonei unde s-a produs ruperea era acoperită de piesele atelajului de suspensie (suportul inelului de suspensie și inelul de suspensie) nefiind vizibilă, **fotografia nr.10;**

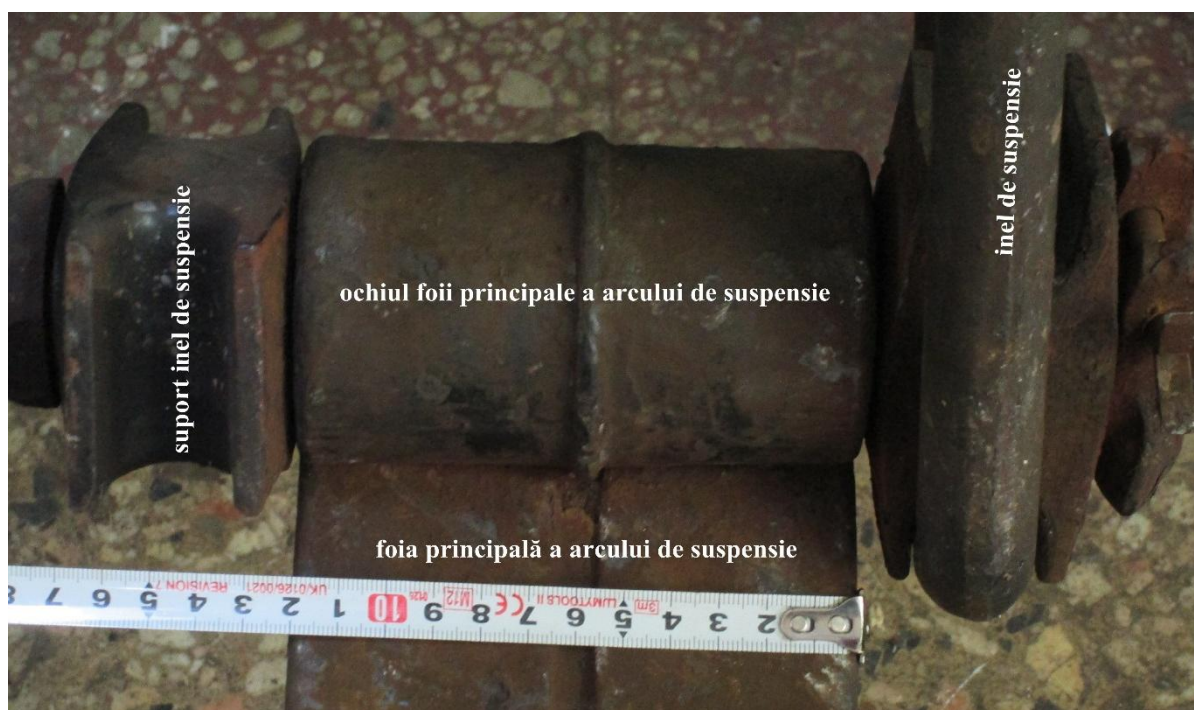
Fotografia nr.11

- partea superioară a zonei unde s-a produs ruperea era acoperită de ochiul foi principale nefiind vizibilă, **fotografia nr.11**;

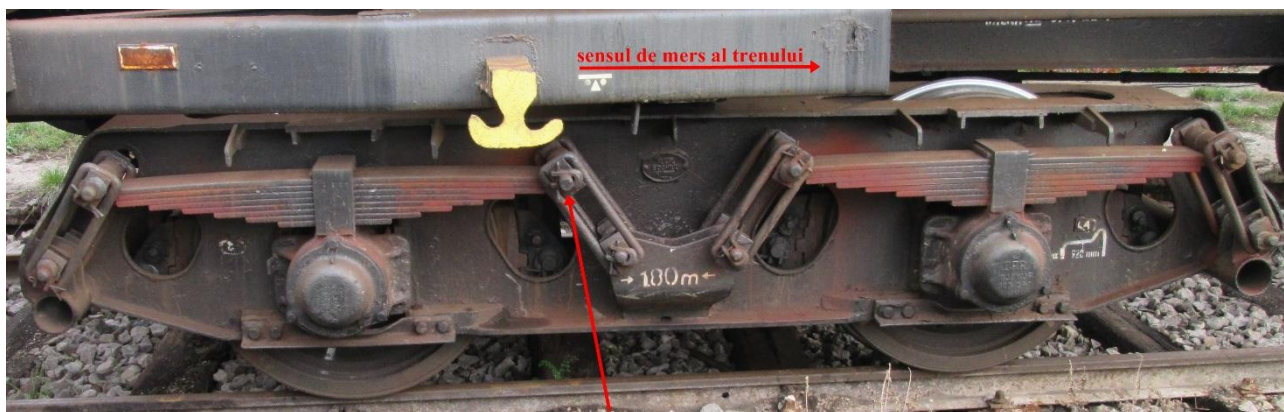
Precizăm că efectul complet (deformațiile boghiului fiind neglijabile), obținut după ruperea arcului de suspensie este: coborârea colțului boghiului aferent roții nr.3 având ca efect deplasarea în sens opus (ridicarea) colțului boghiului aferent roții nr.2, producându-se un transfer de sarcină de pe

roata nr.2 către roata nr.3, respectiv o ușoară creștere a sarcinii aplicate roților nr.1 și nr.4 (influență în producerea escaladării acului curb al schimbătorul de cale nr.57 având doar descărcarea de sarcină a roții nr.2).

Fotografia nr.12 - Boghiu tip H cu marcarea poziției unde s-a produs ruptura foii principale

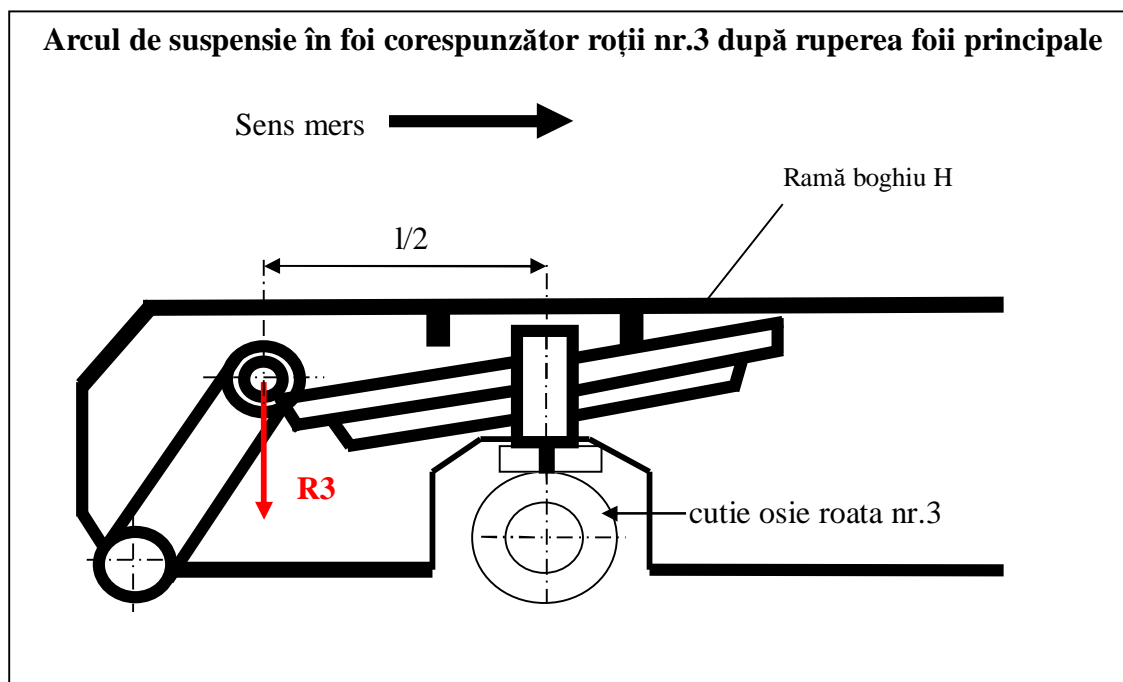
Figura nr.14 – Poziția arcului de suspensie după ruperea ochiului foii principale

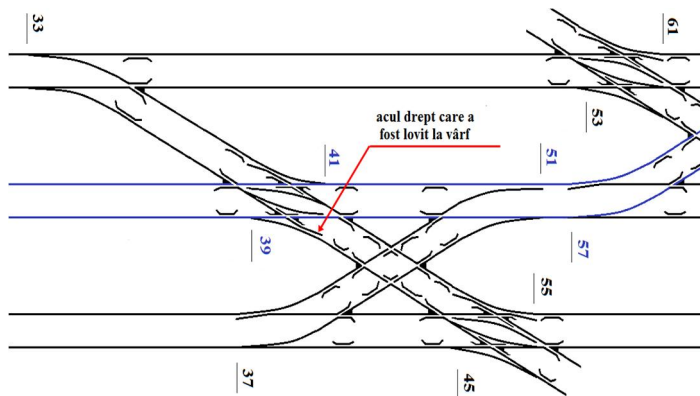
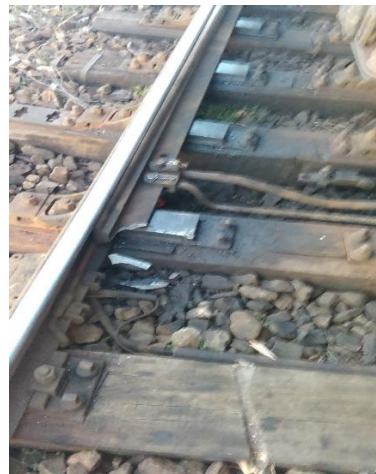
Vagonul nr.84537850017-5 a circulat cu primul boghiu în stare deraiată până la TJD nr.39/41, unde la vârful acelor macazului nr.41 a lovit violent acul drept aflat pe direcția de circulație a roții deraiate nr.2 (direcția III), producând ruperea unei bucăți din talpa acestuia (fotografia nr.15).

Fotografia nr.15 - Acul drept al schimbătorului de cale nr.41,

care a fost lovit la vârf de roata nr.2
