MINISTERUL TRANSPORTURILOR  
AUTORITATEA FERROVIARA ROMANA

ORGANISMUL DE INVESTIGARE FERROVIAR ROMAN

### **RAPORT DE INVESTIGARE**

privind accidentul feroviar produs la data de 30.10.2014, pe raza de activitate a Sucursalei Regionala de Căi Ferate Timișoara, pe secția de circulație Strehaia-Caransebeș (linie simplă electrificată) la km 400+190 între H.m. Topleț și stația CFR Băile Herculane prin deraierea a 3 vagoane din compunerea trenului de călători InterRegio nr.1691 aparținând operatorului de transport feroviar de călători SNTFC „CFR Călători” SA

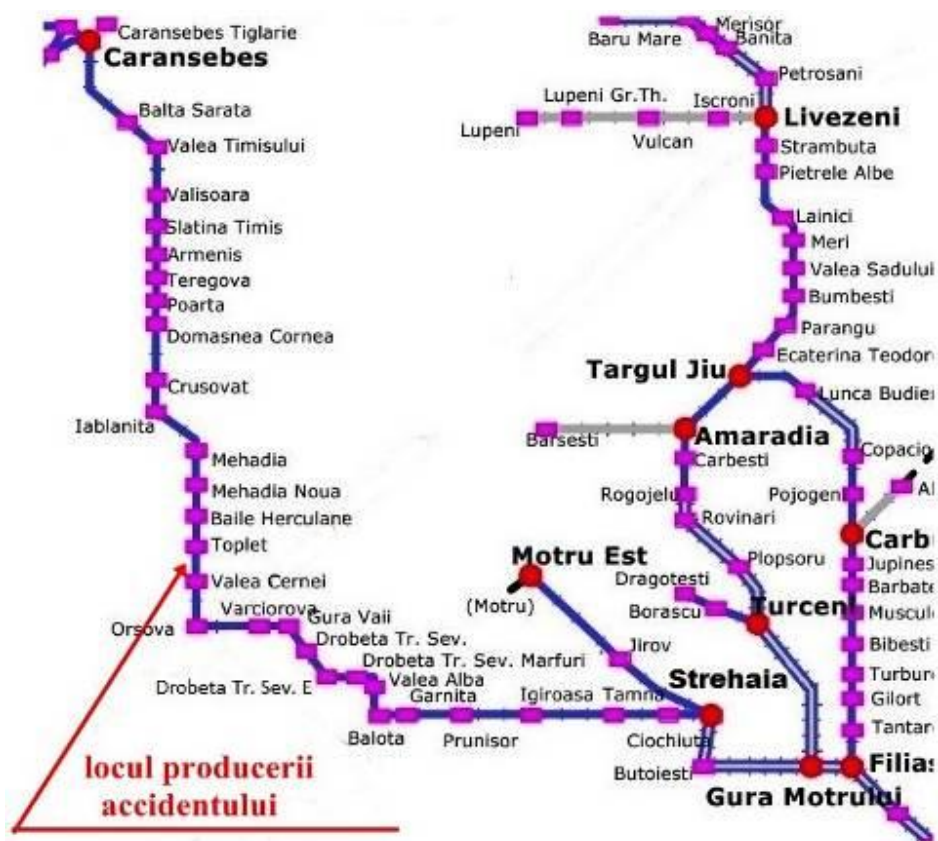
fig. nr.1

Locul producerii accidentului este prezentat în fig.1.

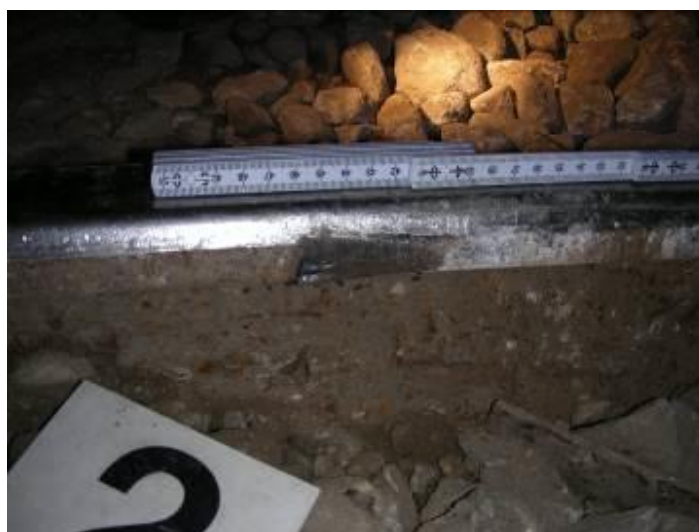
- la km 400+185 pe șina corespunzătoare firului exterior al curbei, a fost identificată o urmă de lovire a feței laterale active a ciupercii șinei, șina suferind o deformare în această secțiune;

Această șină era torsionată în plan vertical, talpa acesteia era scoasă din rebordurile plăcilor metalice, în unele puncte aceasta rezemând pe elementele de fixare a tălpii șinei de plăcile metalice (cleștii tip K).

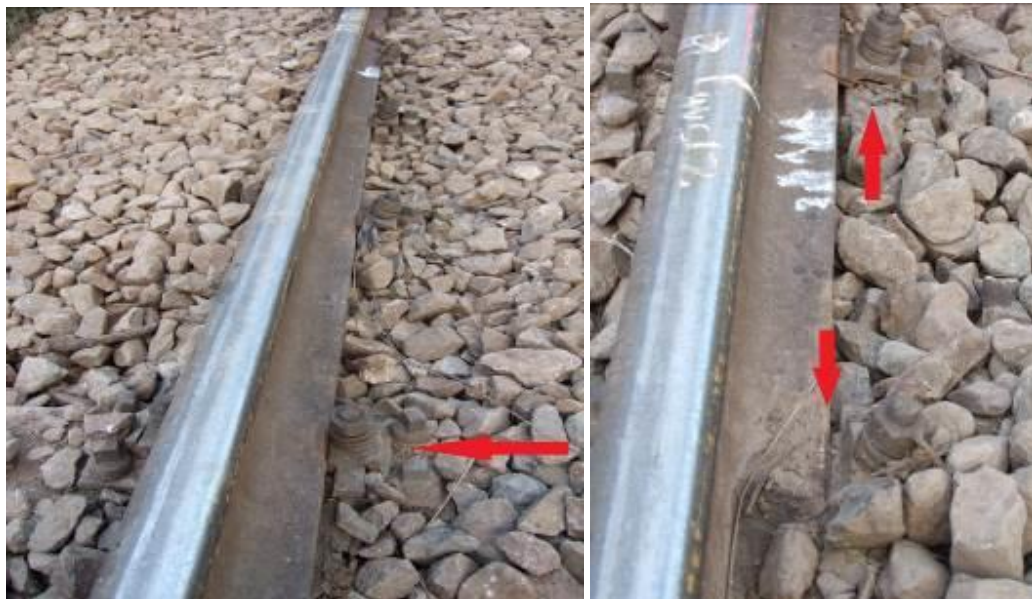
În această zonă a fost identificat și un clește tip K rupt, secțiunea de rupere prezentând caracteristicile unei rupturi noi.

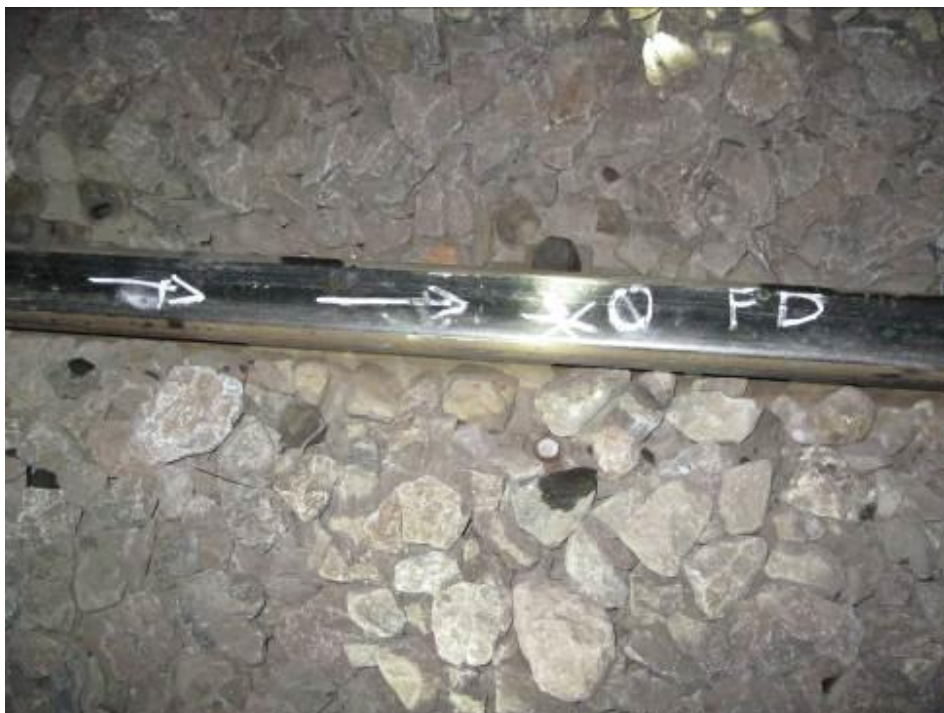
- la km 400+190 a fost găsit între firele căii, lângă șina corespunzătoare firului interior al curbei, un șurub vertical lovit și rupt. Acest punct a fost identificat ca punct 0, fiind prima urmă de cădere a roții din partea dreaptă a primei osii de la primul boghiu al primului vagon după locomotivă;

- la o distanță de 60 cm măsurată în sensul de mers al trenului din dreptul acestui punct, pe șina din partea stângă (firul exterior al curbei) a fost identificată urma de escaladare a ciupercii șinei de către roata din partea stângă a aceleiași osii și căderea acesteia în exteriorul căii de rulare;

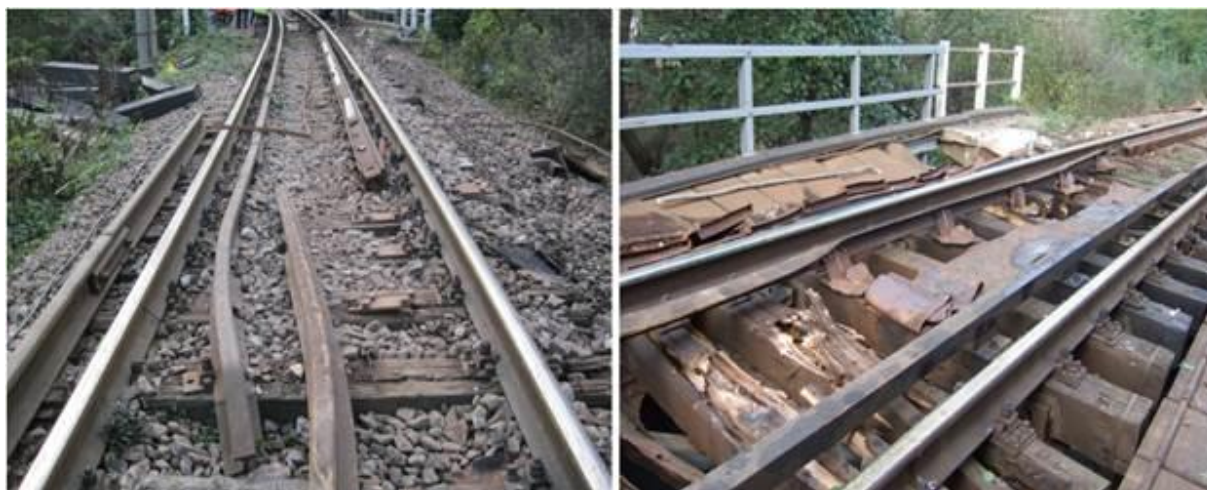
De la km 400+190, punctul în care a fost constatată deraierea roții din partea dreaptă a primei osii a primului boghiu de la primul vagon, urmele specifice circulației materialului rulant în stare deraiată au fost constatate până la km 400+410. Pe această distanță (de 220 m) au fost afectate elementele constructive ale suprastructurii căii, atât pe zona terasamentului cât și pe zona podețului metalic de la km 400+230.
