RAPORT DE INVESTIGARE

privind incidentul feroviar produs la data de 18.12.2014, pe raza de activitate a
Sucursalei Regionale de Căi Ferate Timișoara, în stația Lugoj,
prin lovirea inductorului de cale al semnalului YPL1

Ediție finală
27.01.2015

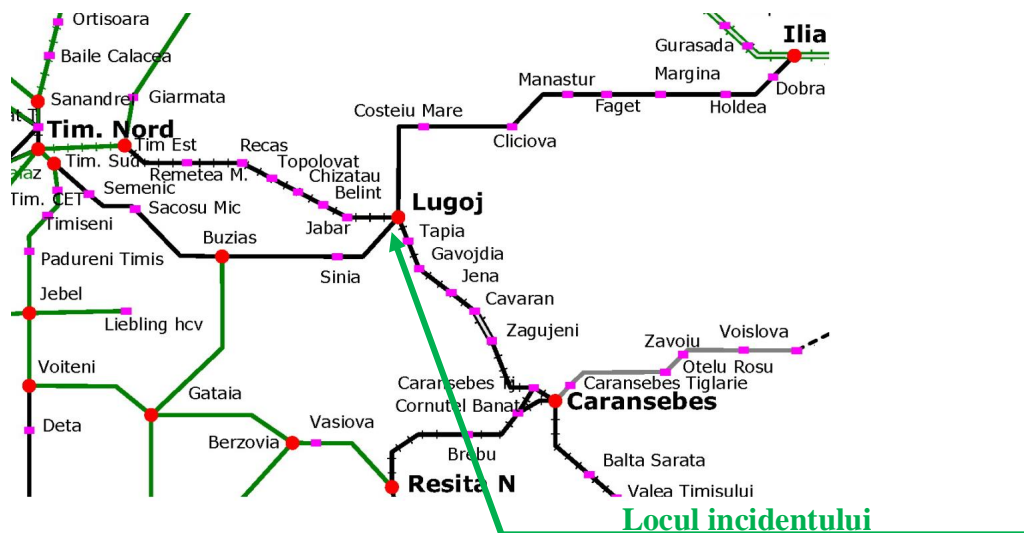
Fig.1

Au fost înregistrate avarii prin distrugerea inductorului de cale a instalației autostop a semnalului YPL1 al stației CFR Lugoj și a inductorului instalației autostop de pe automotorul AM 952.

Depășirea gabaritului de material rulant de către inductorul instalației autostop de la postul I de conducere al automotorului AM 952, urmată de lovirea inductorului de cale aferent semnalului luminos YPL1 al stației CFR Lugoj.

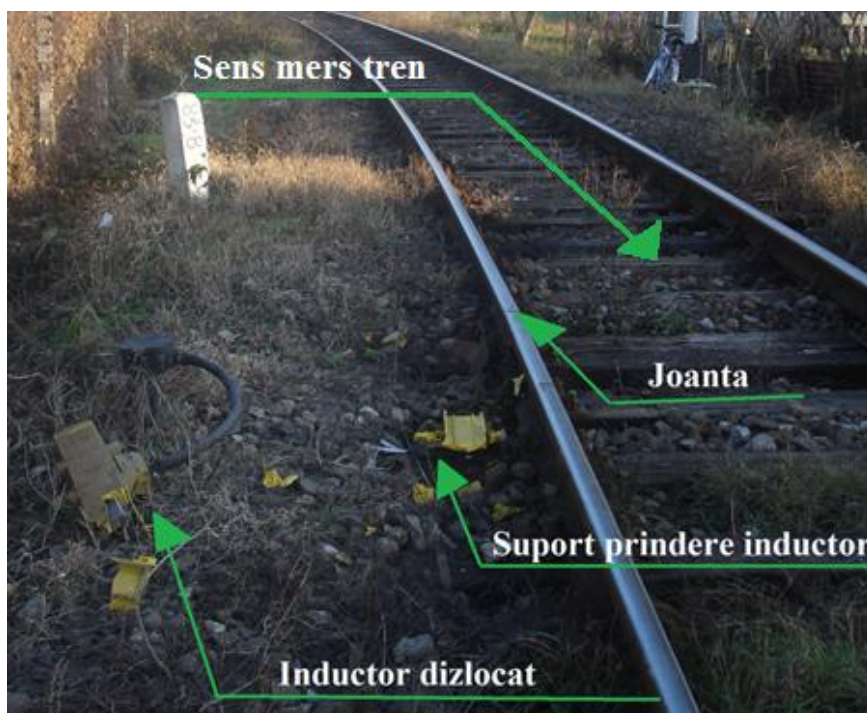
Foto nr.1

Punctul de amplasare a inductorului de cale, al semnalului luminos YPL1 al stației CFR Lugoj, este pe o porțiune de curbă circulară cu raza de 235 m, cu deviație dreapta pe sensul de mers al trenului.

La o distanță de 1m în fața inductorului de cale pe sensul de mers al trenului, se află o joantă – foto nr.1, linia având în acest punct valorile de ecartament și nivel E/N: +19/+38, corespunzătoare valorilor prevăzută în *Instrucția de norme și toleranțe pentru construcția și întreținerea căii - linii cu ecartament normal - nr.314/1989*.

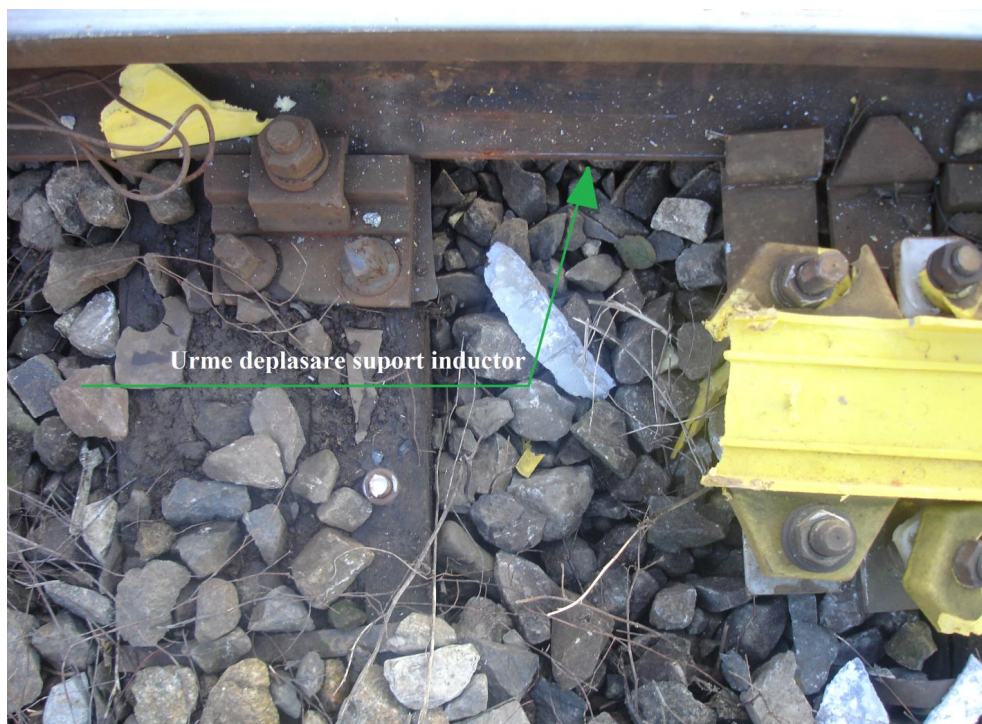
Foto nr.2

- Semnalul luminos de parcurs YPL1 la momentul trecerii trenului regio nr.9615 era cu indicația „verde”, iar inductorul acestuia de 1000/2000 Hz cu ambele bobine pasive;

- inductorul de cale 1000/2000 Hz, poziționat pe curba interioară a căii, în carcasă din material plastic, producție Tehnoton Iași, dizlocat de pe suportul de prindere (clești), carcasa spartă și bobina degradată ca urme a unei lovituri mecanice exterioare – foto nr.1;
- suportii de fixare ai inductorului de cale (cleștii) specifici pentru prinderea de șină tip 49, confecționați de SPIACT Galați, apropiați ca urmare a unei lovituri mecanice primite din exterior - foto nr.2
- piulițele de prindere a inductorului pe suportii de fixare strânse fără a prezenta urme de slăbire;

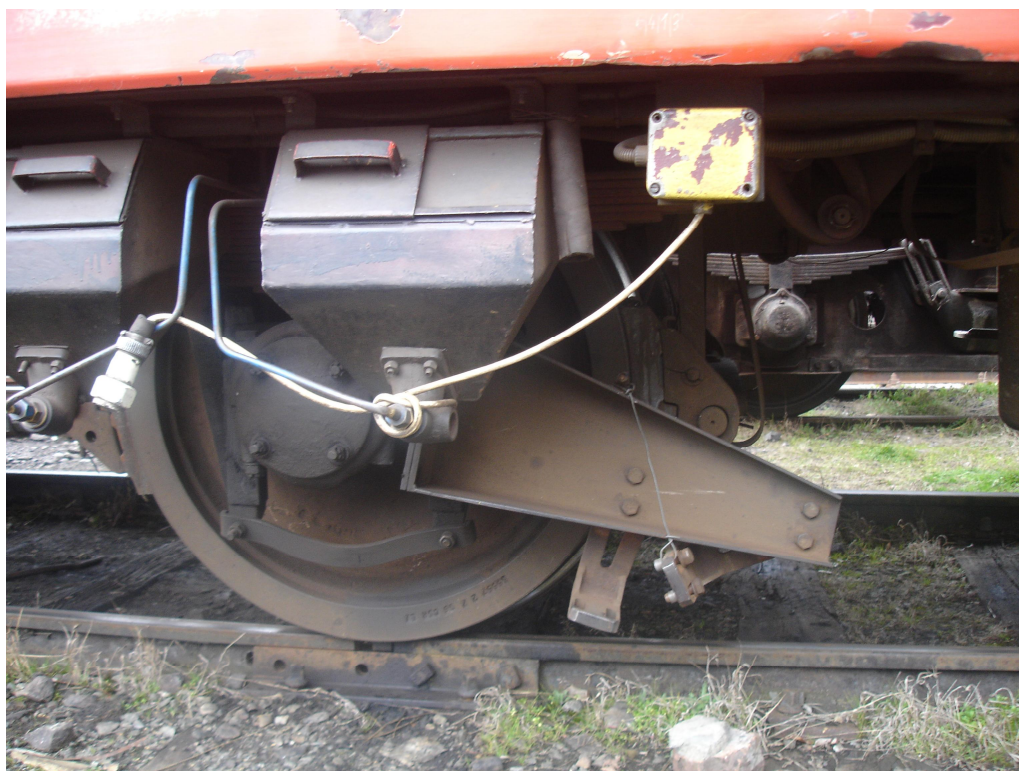
Foto nr.3

- inductorul automotorului AM 952 smuls din șuruburile tălpilor de fixare;
- carcasa inductorului spartă, deformată mecanic, cu urme de lovire la partea frontală;
- tălpile de fixare a inductorului cu șuruburile de prindere de la partea superioară forfecate, fiind răsucite spre înapoi, în jurul șuruburilor de fixare de la partea inferioară –foto nr.3;

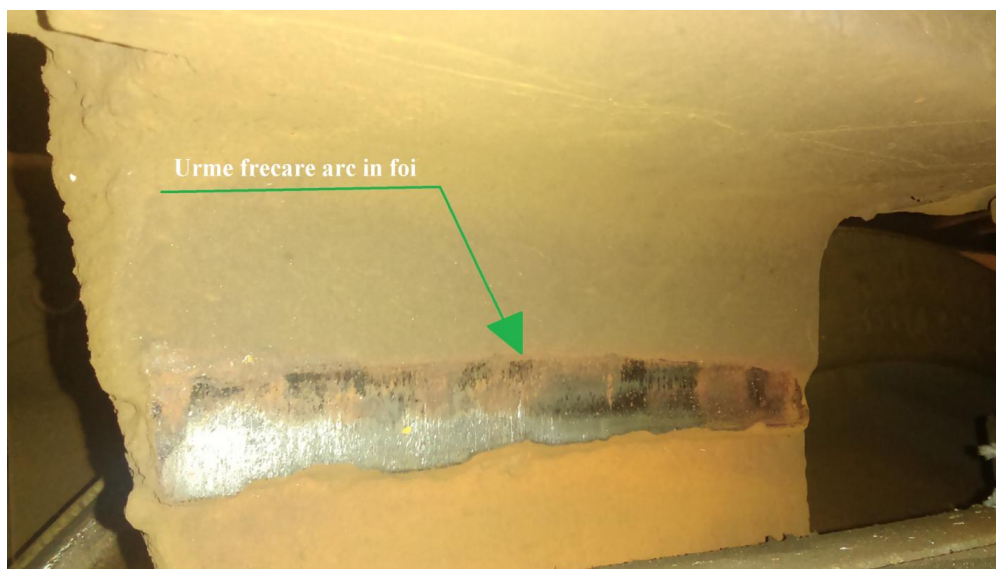
Foto nr.4

- șuruburile de fixare a suportului inductorului pe cutia de osie a automotorului AM 952, forțate, ca urmare a impactului dintre cei doi inductori;
- urme de frecare dintre arcul în foi și suportul de prindere al furcii de ghidare spate – foto nr.4, generate de rotirea, spre sensul înainte, pe fusul de osie, a întregului ansamblu arc în foi – cutie de osie – suport inductor – inductor;

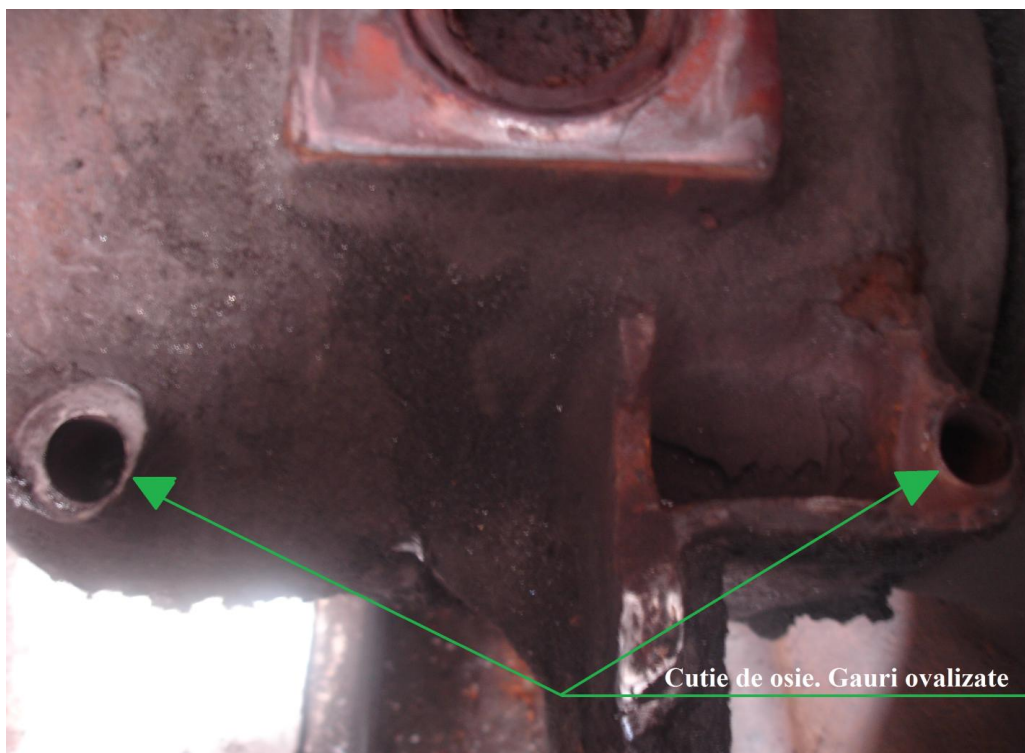
Foto nr.5

- găurile de pe cutia de osie, de fixare a suportului de susținere a inductorului, ovalizate, având mărimea de 25 mm față de 20 mm diametrul normal al găurii de trecere – foto nr.5;

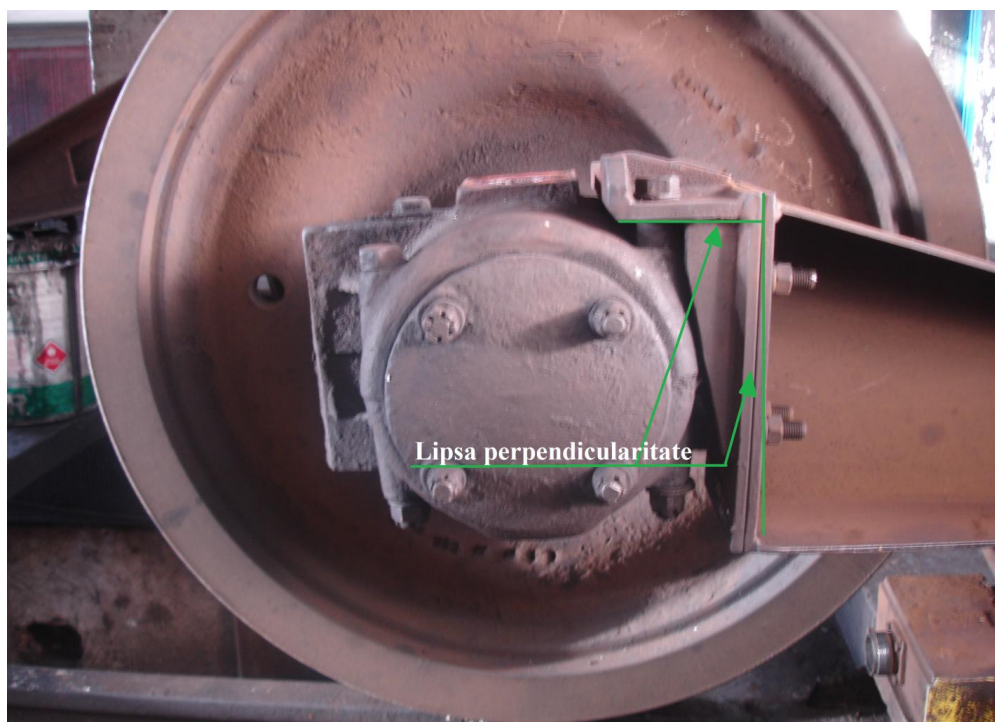
Foto nr.6

- urme de lovitură, la partea superioară, pe cutia de osie, ca urmare a contactului mecanic (lovire) cu furca de ghidare față;
- suportul de fixare a brațului de susținere a inductorului pe cutia de osie nu avea un unghi de 90° între placa de fixare de cutia de osie și placa pe care se fixează brațul de prindere al inductorului - foto nr.6;

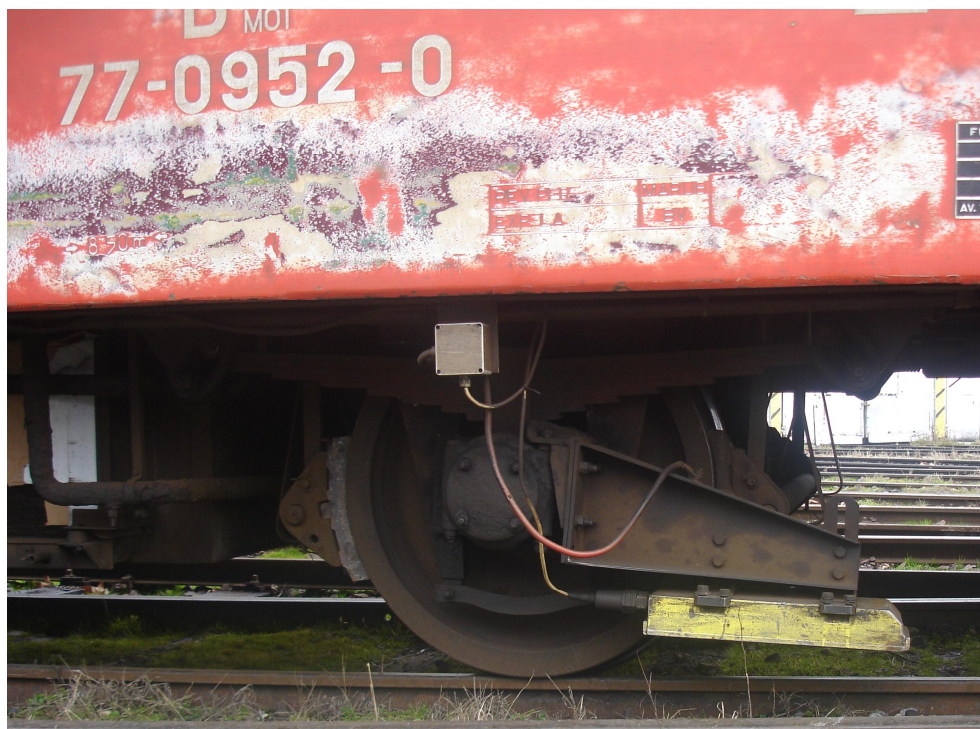
Foto nr.7

La verificarea efectuată în depoul Timișoara la sistemului de prindere al inductoarelor la alte automotoare din seria 900, s-a constatat că acest sistem de prindere are un element distanțier montat la partea inferioară între suportul de susținere al inductorului și cutia de osie - foto nr.8, element pe care suportul de susținere al inductorului de la automotorul AM 952 nu-l avea la nici unul din cele două posturi de conducere - foto nr.7.

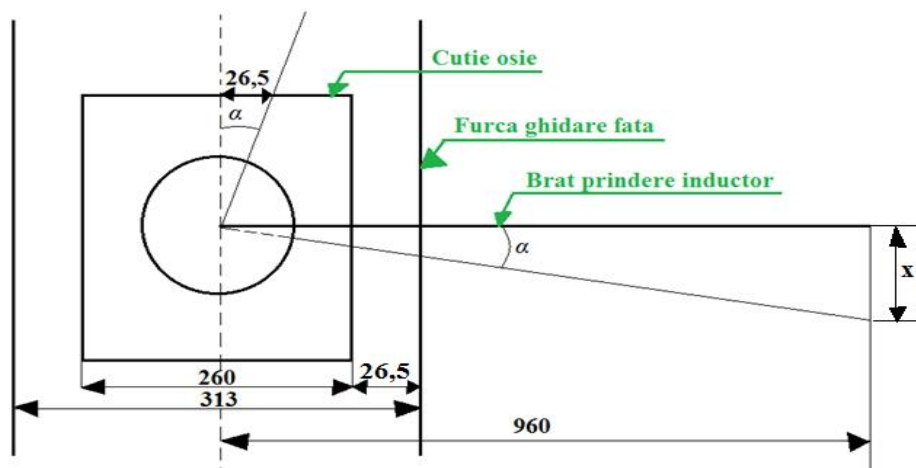
Fig. nr.2

Funcție de dinamica automotorului în exploatare, momentul încovoietor care acționează la un moment dat asupra ansamblului de susținere al inductorului, produce rotirea pe sensul înainte pe fusul de osie a întregului ansamblu cutie de osie – suport prindere inductor – inductor.

Gradul de rotire maxim al ansamblului cutie de osie – suport prindere inductor – inductor, în condițiile în care arcul în foi permite această rotire, este dat de jocul dintre cutia de osie și furcile de ghidare ale cutiei de osie – fig. nr.2.

- $\text{tg } \alpha = 26,5 \text{ mm} / 130 \text{ mm} = 0,203$ - corespunzător unui unghi de $11^\circ - 12^\circ$,
