MINISTERUL TRANSPORTURILOR
AUTORITATEA FERROVIARA ROMANA

ORGANISMUL DE INVESTIGARE FERROVIAR ROMAN

RAPORT DE INVESTIGARE

al incidentului feroviar produs pe raza de activitate a Sucursalei Regionale de Căi Ferate Brașov în circulația trenului de călători nr.1530 din data de 14.10.2014 între stația CFR Dumbrăveni și Hm Daneș

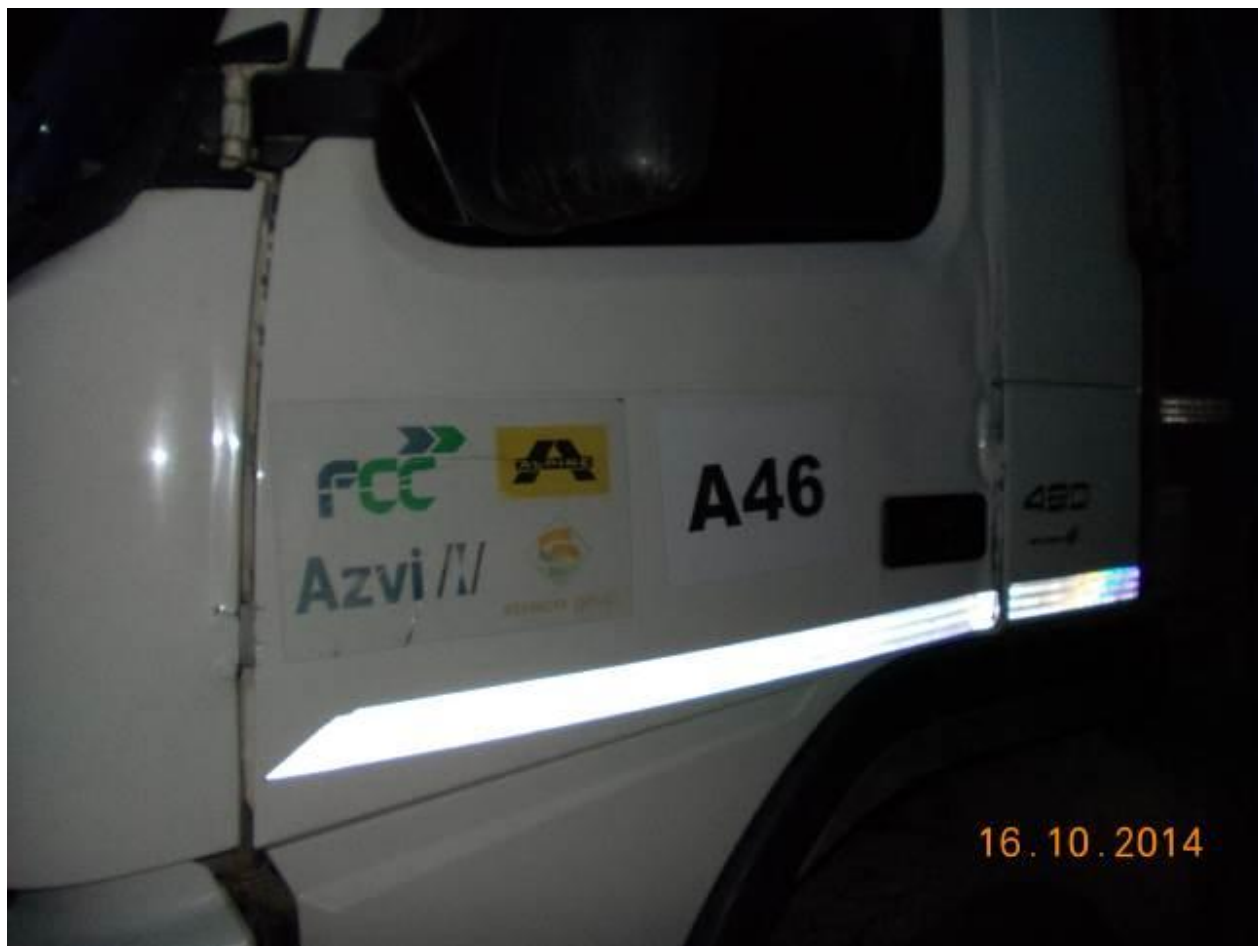
Foto nr.1

La autovehiculul de transport (autobasculantă) s-au înregistrat avarii ușoare la portiera din partea stângă (partea șoferului), fără ca aceasta să devină nefuncțională - *foto nr.1*, proprietarul angajându-se să remedieze defecțiunile în regim propriu.

În urma producerii incidentului a fost avariata portiera din partea stângă.

În urma verificărilor efectuate, s-a constatat faptul că autovehiculul de transport (autobasculanta) implicat în incident a suferit avarii ușoare, remediarea defecțiunilor urmând a fi efectuată de către proprietarul acestuia în regim propriu.
