MINISTERUL TRANSPORTURILOR  
AUTORITATEA FERROVIARA ROMANA

ORGANISMUL DE INVESTIGARE FERROVIAR ROMAN

## **RAPORT DE INVESTIGARE**

al incidentului feroviar produs pe raza de activitate a Sucursalei Regionale de Căi Ferate Braşov în  
circulaţia trenului de marfă nr.80068 din data de 19.10.2014 între Hm Mureni şi Hm Beia

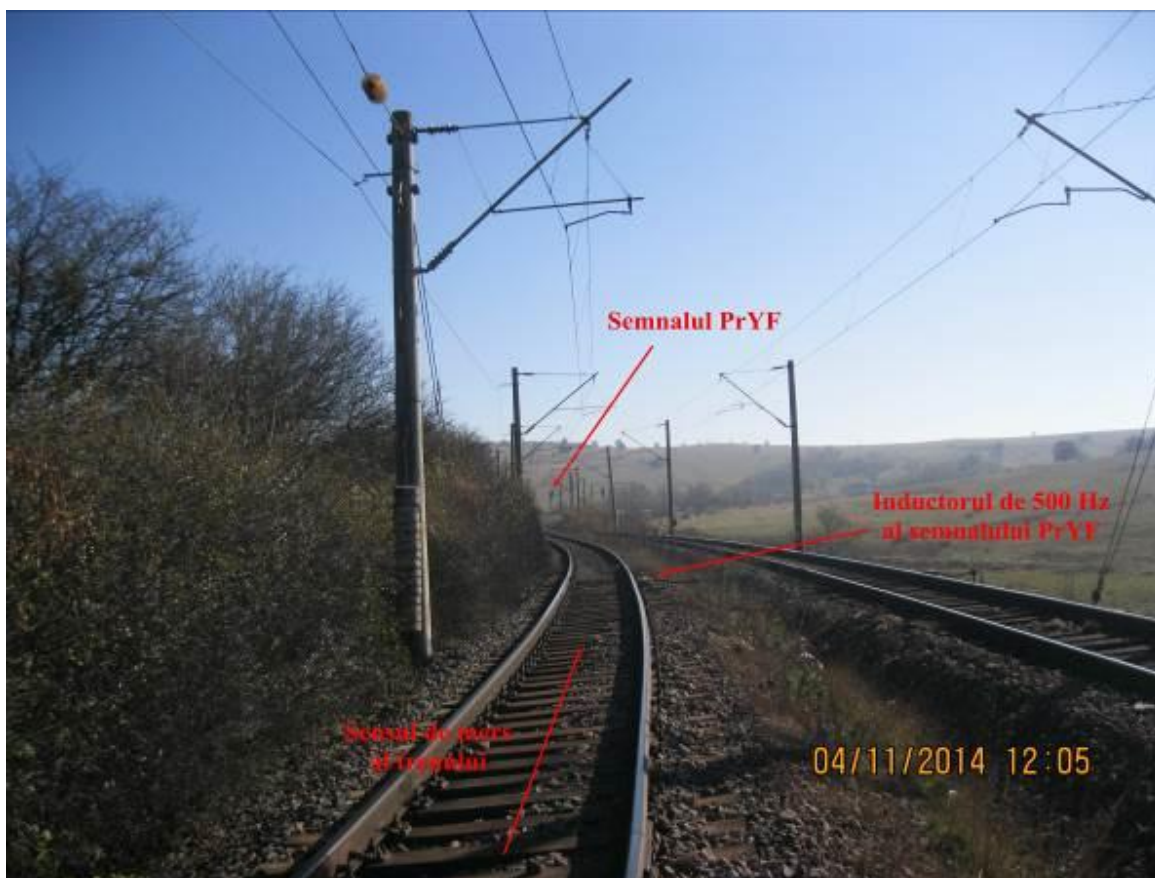
*Foto nr.2*

Vizibilitatea semnalului era asigurată de la o distanță de aproximativ 250 - 260 m – *foto nr.2*

Semnalul Pr.YF are prevăzut conform planului de exploatare și semnal repetitor RPr.YF, care la data producerii incidentului se prezenta „stins”, datorită cablului de alimentare întrerupt. Din declarațiile personalului de conducere a Districtului SCB 4 și a Secției CT 1, la ultima verificare a vizibilității semnalelor pe firul I de circulație Mureni-Beia efectuată în luna septembrie 2014, nu au fost constatate nereguli, întreruperea cablului de alimentare producându-se în perioada septembrie-octombrie 2014 când pe zona respectivă s-au efectuat lucrări la linie cu utilaje grele de cale ferată.

În timpul desfășurării acțiunii de investigare s-au redat în funcțiune indicațiile semnalului RPr.YF Beia urmare a remedierii cablului defect de la acesta.

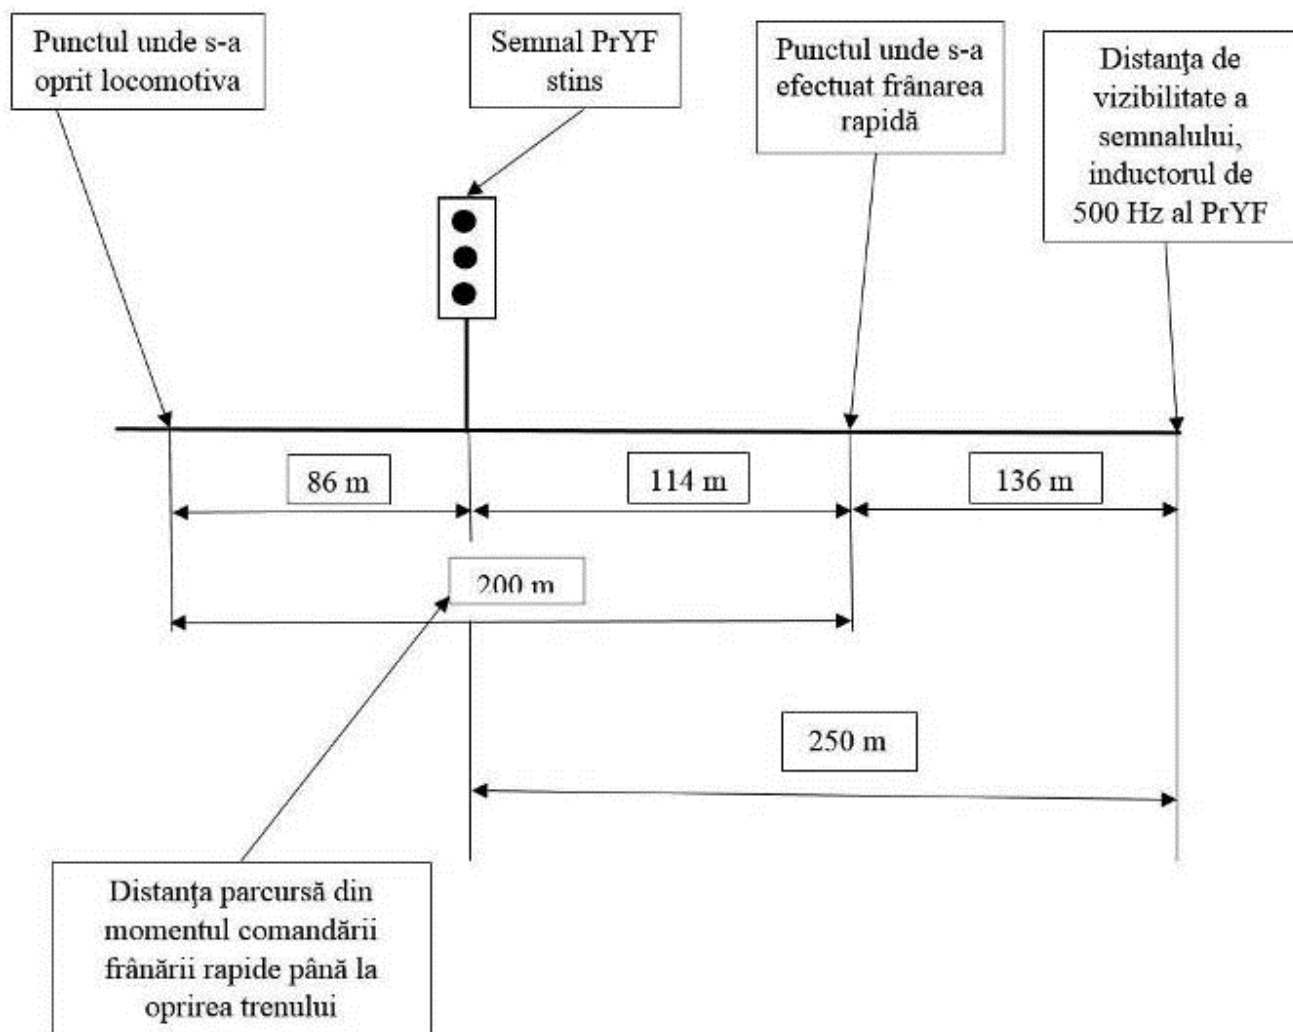
Fig. nr.3

Din momentul primirii influenței inductorului din cale de 1000Hz și până la oprirea completă a trenului, locomotiva a mai parcurs o distanță de 88 m, aceasta aflându-se deja în procesul de frânare rapidă comandat de către mecanic la o distanță de cca. 110 m în fața semnalului Pr.YF.

Pe distanța parcursă de la plecarea din Hm Mureni și până la oprirea în Hm Beia, pe banda de vitezometru se înregistrează doar o influență de 2000Hz aferentă inductorului de la limitarea de viteză permanentă, o influență de 1000 Hz de la inductorul de 1000/2000 Hz al semnalul Pr.YF al Hm Beia și o influență de 500 Hz aferentă inductorului de 500 Hz al semnalului de intrare YF al Hm Beia. Pe această distanță nu s-a înregistrat influență la inductorul de 500 Hz și nici la inductorul de 1000/2000 Hz aferenți semnalului Pr.YF, aspect tehnic ce oferă garanția că semnalul Pr.YF nu era în realitate „stins” ci întrunea cu o excepție, condițiile afișării indicației „galben clipitor” la semnalul Pr.YF.
