ORGANISMUL DE INVESTIGARE FERROVIAR ROMAN

## RAPORT DE INVESTIGARE

privind incidentul produs la data de 09.11.2014,  
în stația Făurei, prin depășirea vitezei maxime de circulație la ieșirea din linia II directă în abateră pe  
firul I Făurei – Galați, a trenului de călători nr. 15073.

*Ediția finală*  
20 Decembrie 2014

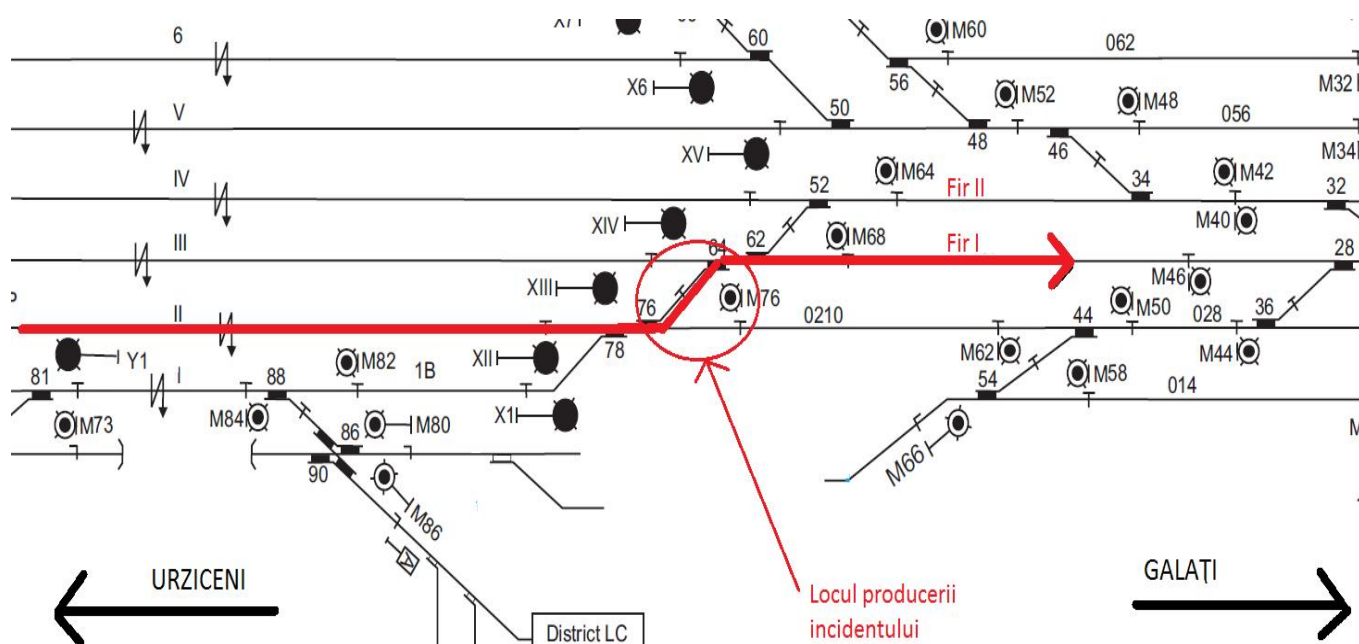
### SCHIȚA cu locul producerii incidentului

Incidentul s-a produs peste schimbătorul de cale nr. 76, aflat la km 168+944, atacat în abatere, viteza maximă de circulație fiind de maxim 30 km/h, în conformitate cu prevederile din Regulamentul de Semnalizare nr. 004, Art. 7, alin (3).
