RAPORT DE INVESTIGARE

al accidentului feroviar produs la data de 11.12.2014 pe raza de activitate a
Sucursalei Regionale de Căi Ferate Galați în circulația trenului de marfă nr.76054,
între halta de mișcare Filești și stația CF Cătușa

*Raport final
15 septembrie 2015*

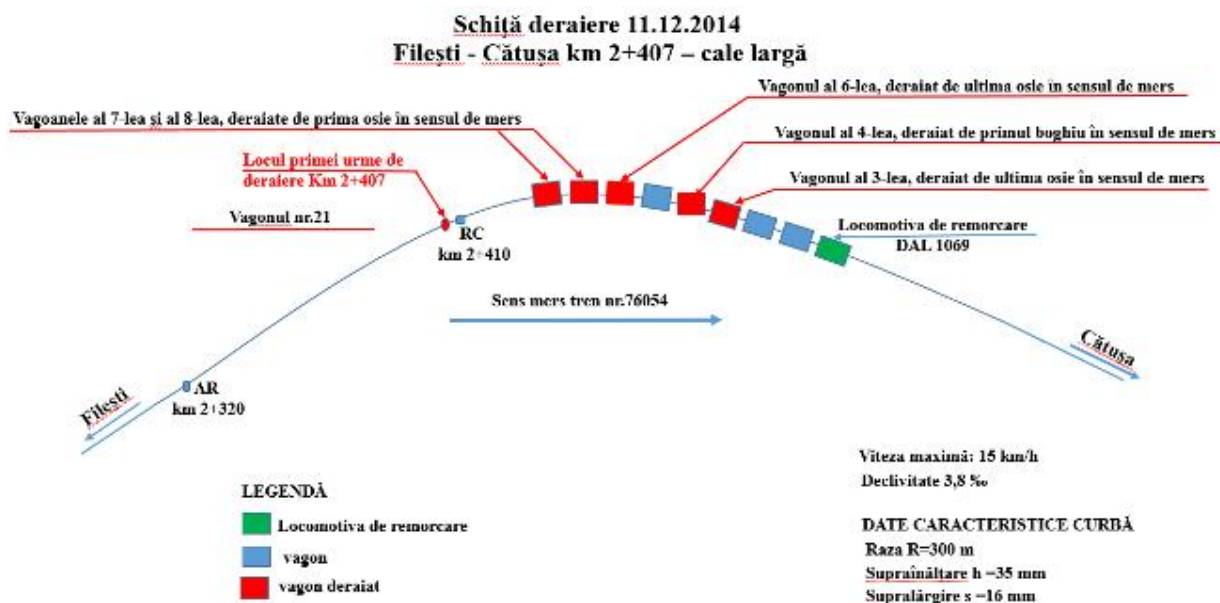
Fig.2

Schița producerii accidentului este prezentată în Fig.2.

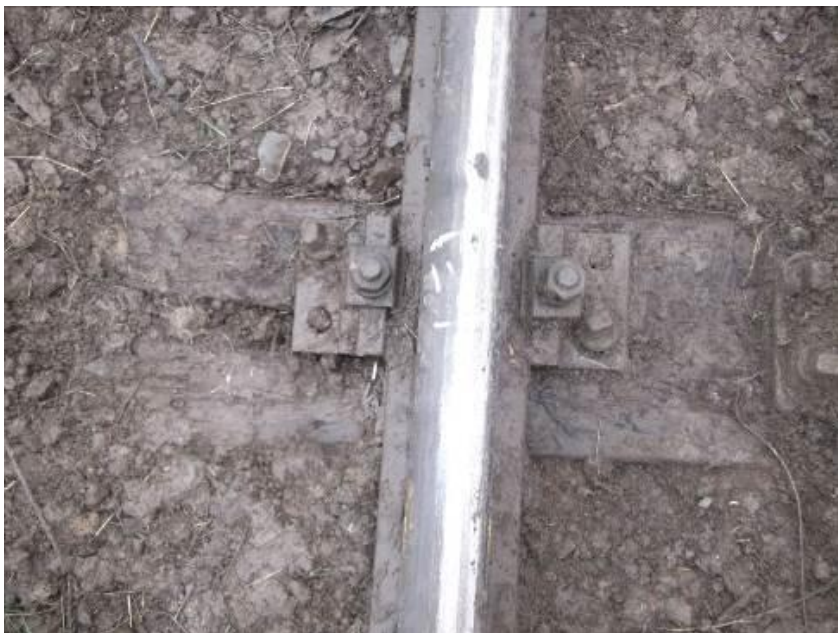
Pe firul exterior al curbei, s-au constatat patru traverse consecutive cu crăpături pe direcția de strângere a tirfoanelor care fixează plăcile metalice de traverse și tirfoane care lipseau (cele existente nu asigurau prinderea fermă a plăcilor metalice de traverse) – foto nr.1 - 4.

Foto nr.1– traversa dinaintea punctului „0”

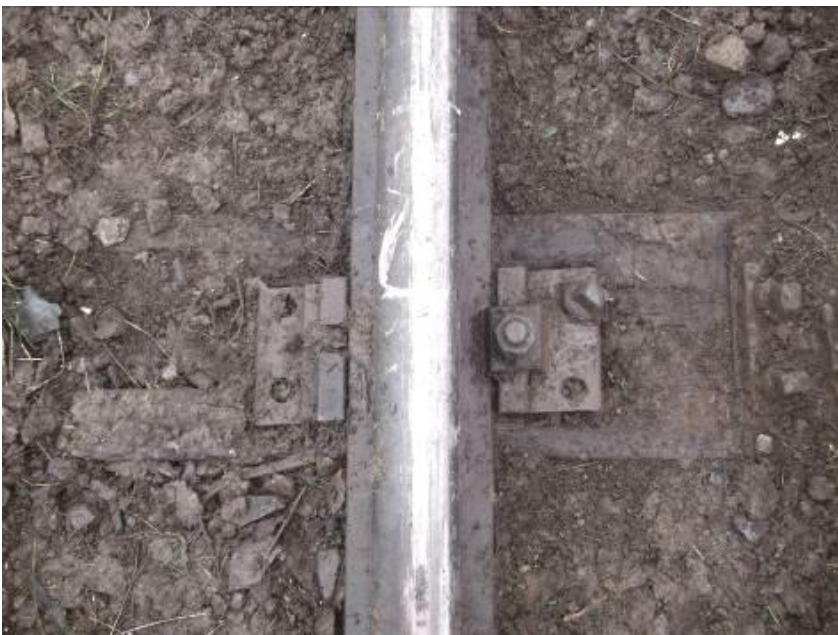
Foto nr.2 - traversa de la punctul „0”

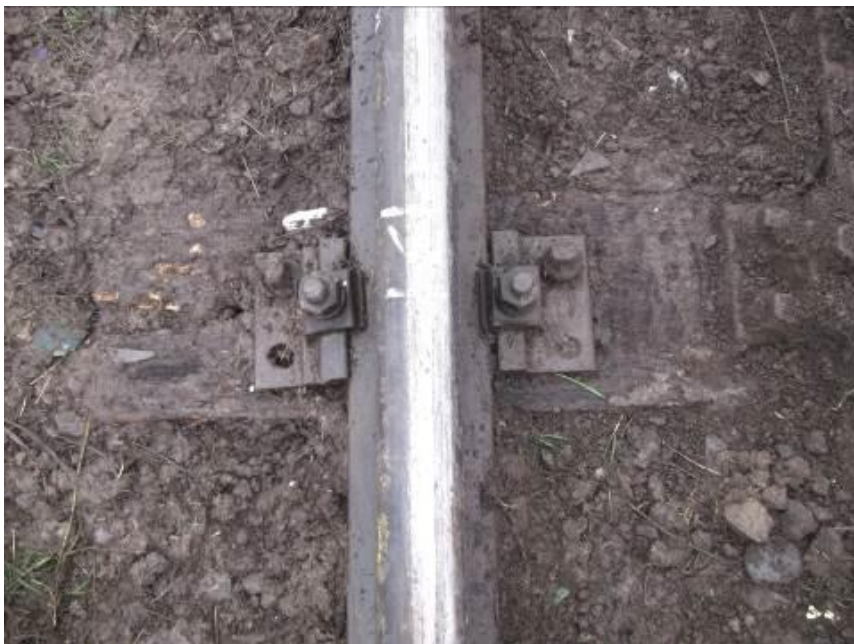
Foto nr.3- prima traversă de după punctul „0”

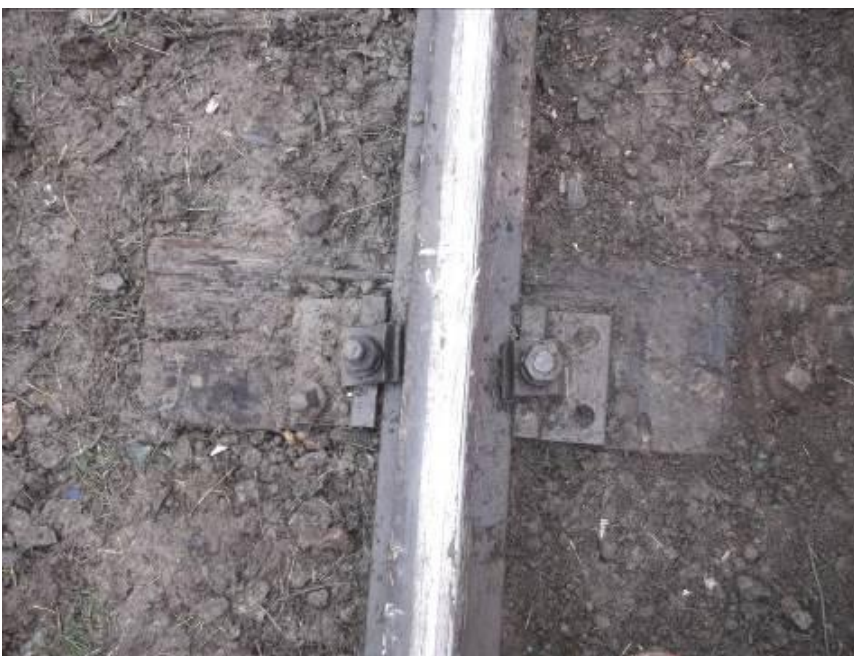
Foto nr.4 – a doua traversă de după punctul „0”

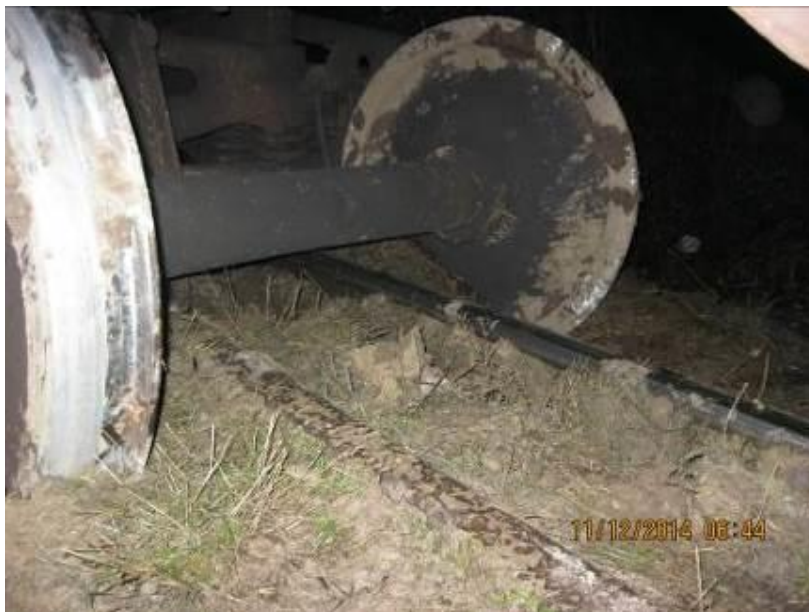
Urmare a solicitărilor dinamice la care a fost supusă calea în zona punctului „0” (km 2+407), la trecerea acestui vagon pe zona mai sus amintită s-a produs depășirea ecartamentului maxim admis, fapt ce a făcut ca roata din dreapta (roata nr.2) a osiei conducătoare a primului boghiu să părăsească ciuperca șinei de pe firul interior al curbei și să cadă între firele căii. Vagonul a circulat cu roata din dreapta deraiată între firele căii pe o distanță de aproximativ 65 m față de punctul "0", după care roata din stânga (roata atacantă) a osiei conducătoare a primului boghiu a escaladat ciuperca șinei, circulând 0,4 m cu buza bandajului pe aceasta, după care a căzut în exteriorul căii mergând în stare deraiată 7,2 m. Aceasta s-a îndepărtat de șină la o distanță de 0,75 m determinând rotirea boghiului precum și antrenarea în deraiere a celei de-a doua osii a primului boghiu de la acest vagon (*Foto nr.5*)

Foto nr.5 Prima osie a vagonului al 4-lea, deraiată în partea stângă în sensul de mers, prin escaladarea firului exterior al curbei, la o distanță față de șină de 0,75m

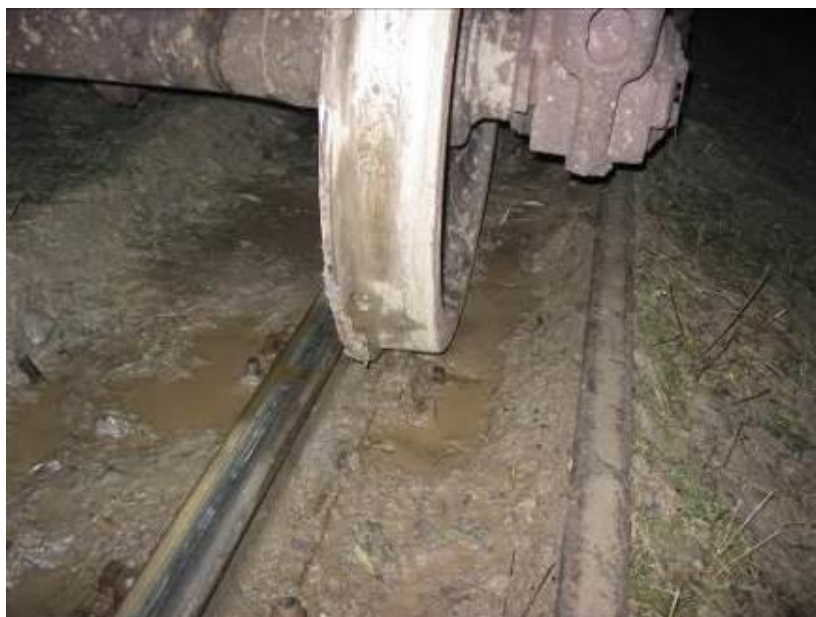
- **Vagonul nr.61760971, al 3-lea din compunerea trenului (al doilea vagon deraiat):**
- deraierea primei osii a celui de-al patrulea vagon, a determinat și deraierea roții din stânga a ultimei osii a vagonului al treilea din compunerea trenului (roata care rula pe șina corespunzătoare firului exterior al curbei), prin căderea acesteia în interiorul căii la o distanță de aproximativ 0,60 m de la punctul "0". După parcurgerea unei distanțe de aproximativ 68 m, în stare deraiată, cu roata din stânga căzută în interiorul căii, roata din dreapta a ultimei osii a escaladat șina din dreapta (șina corespunzătoare firului interior al curbei) după care a căzut în exterior parcurgând în această stare o distanță de 10,79 m. Vagonul a circulat deraiat distanța de 78,45 m (*Foto nr.6*).

Foto nr.6 Roata din dreapta a osiei IV, în sensul de mers, de la vagonul al 3-lea, după escaladarea șinei corespunzătoare firului interior al curbei și căderea în exteriorul căii, pe partea dreaptă

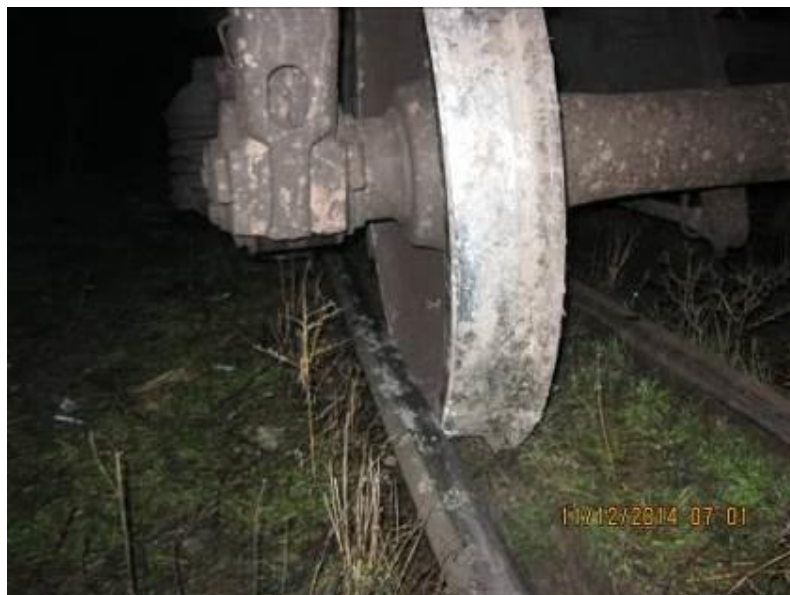
- urmare depășirii ecartamentului maxim admis în zona punctului „0” (km 2+407), la trecerea celui de-al 7-lea vagon pe zona mai sus amintită s-a produs căderea între firele căii a roții din dreapta a osiei conducătoare a primului boghiu, aceasta circulând în stare deraiată aproximativ 33,10 m față de punctul „0”.
- **Vagonul nr.61835484, al 6-lea din compunerea trenului (al patrulea vagon deraiat):**
- deraierea primei osii a celui de-al 7-lea vagon, a determinat și deraierea roții din stânga a ultimei osii a vagonului al șaselea din compunerea trenului (roata care rula pe șina corespunzătoare firului exterior al curbei), prin căderea acesteia în interiorul căii. Vagonul a circulat deraiat o distanță de aproximativ 35,9 m față de punctul “0”. *Foto nr.7*

***Foto nr.7** Ultima osie, a vagonului al 6-lea, deraiată cu roata din stânga, în sensul de mers, căzută între firele căii, lângă șina corespunzătoare firului exterior al curbei*
