AGENȚIA DE INVESTIGARE FERROVIARĂ ROMÂNĂ - AGIFER

## RAPORT DE INVESTIGARE

privind accidentul feroviar produs la data de 17.12.2014, pe raza de activitate a Sucursalei Regionale de Căi Ferate Timișoara, în stația Pestiș, secția de circulație Simeria – Pestiș (secție neinteroperabilă, gestionată la acea dată de către S.C. RC-CF Trans S.R.L. Brașov), în circulația trenului de marfă nr.29920, aparținând operatorului de transport feroviar de marfă S.C. Cargo Trans Vagon S.A.

*Ediția finală  
07 decembrie 2015*

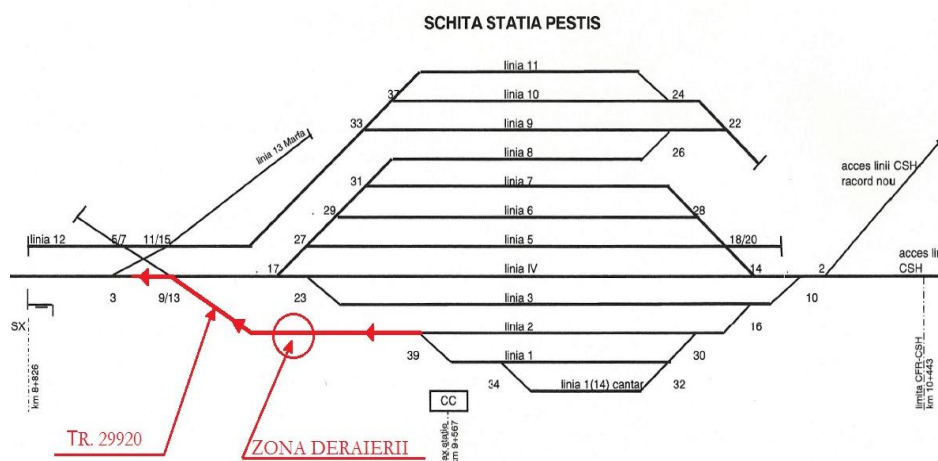
**Fig. nr.2**

- vagonul nr.33876735053-5 (al 14-lea după locomotivă) era deraiat de ambele boghiuri, roțile din partea dreaptă a sensului de mers între firele căii, iar roțile din partea stângă în afara firului exterior al curbei (șina din partea stângă în sensul de mers);

- vagonul nr.33876735060-0 (al 15-lea după locomotivă) era deraiat de ambele boghiuri, roțile din partea dreaptă a sensului de mers între firele căii, iar roțile din partea stângă în afara firului exterior al curbei (șina din partea stângă în sensul de mers);

- vagonul nr.85535310038-8 (al 16-lea după locomotivă) era deraiat de ambele roți ale primei osii în sensul de mers, roata din partea dreaptă a sensului de mers era între firele căii, iar roata din partea stângă în afara firului exterior al curbei (șina din partea stângă în sensul de mers);

- vagonul nr.33535489330-7 (al 17-lea după locomotivă) era deraiat de ambele roți ale primei osii în sensul de mers, roata din partea dreaptă a sensului de mers era între firele căii, iar roata din partea stângă în afara firului exterior al curbei (șina din partea stângă în sensul de mers);

Infrastructura căii de rulare a fost afectată pe o porțiune de 50 m aflată între inima simplă a schimbătorului de cale nr.13 (din TJD nr.9/13) și joanta de vârf a schimbătorului de cale nr.39, fără a fi înregistrate avarii la instalațiile feroviare, materialul rulant, sau încărcătura vagoanelor.

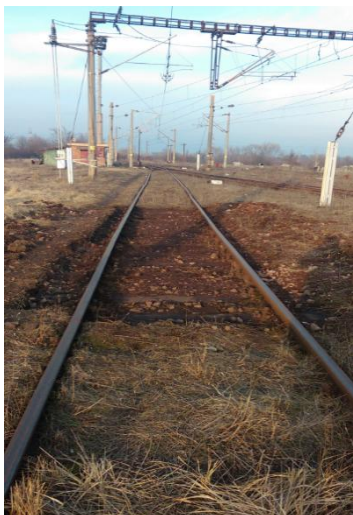
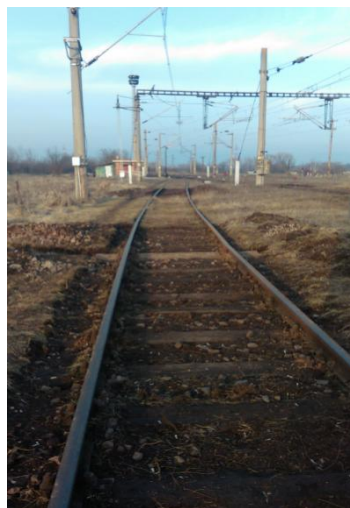
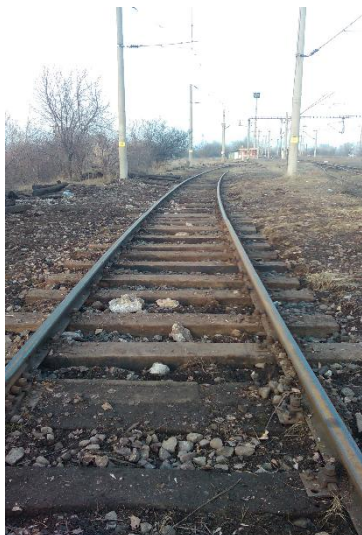
Cauza directă a producerii accidentului feroviar o constituie starea tehnică necorespunzătoare a traverselor de lemn care nu permitea strângerea tirfoanelor și fixarea plăcilor metalice. Acest fapt a favorizat deplasarea plăcilor metalice în lungul traverselor și implicit creșterea valorii ecartamentului căii peste toleranțele admise determinând căderea între firele căii a roții din partea dreaptă a osiei conducătoare a celui de al 14-lea vagon după locomotivă, urmată de escaladarea suprafeței de rulare a ciupercii șinei de pe firul exterior al curbei de către roata din partea stângă a aceleiași osii și căderea acesteia în exteriorul căii.

Foto nr.1 – 3, reprezintă porțiuni de linie cuprinsă între inima simplă a schimbătorului de cale nr.13 (din TJD nr.9/13) și joanta de vârf a schimbătorului de cale nr.39, unde s-a intervenit pentru consolidarea infrastructurii după deraiere.

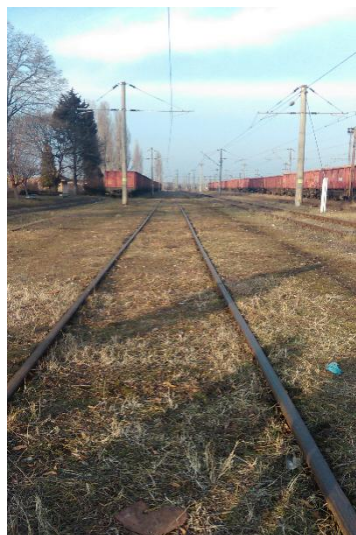
**Foto nr.4**

Foto nr.4, reprezintă o porțiune din zona utilă a liniei nr.2 abatere din stația Pestiș.

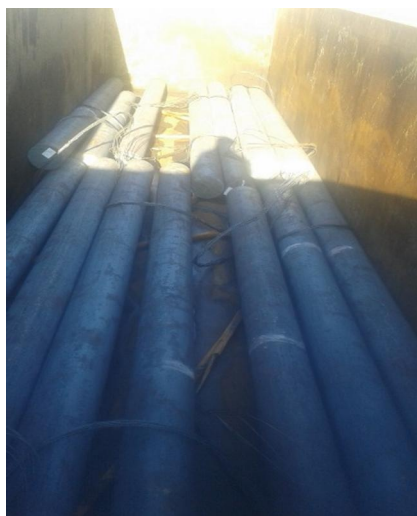
Foto. nr.5 – 8 arată modul în care au fost încărcate țaglele din oțel în cele 4 vagoane deraiate și verificate.

**Foto.5 - al 14 –lea vagon**

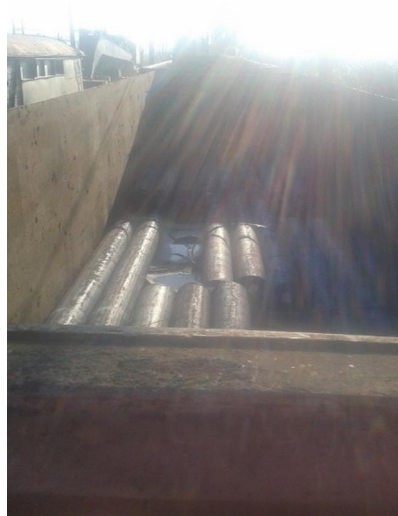
**Foto.6 - al 15 –lea vagon**

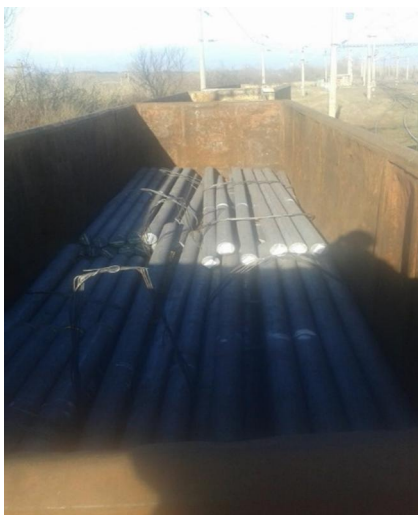
**Foto.7 - al 16 –lea vagon**

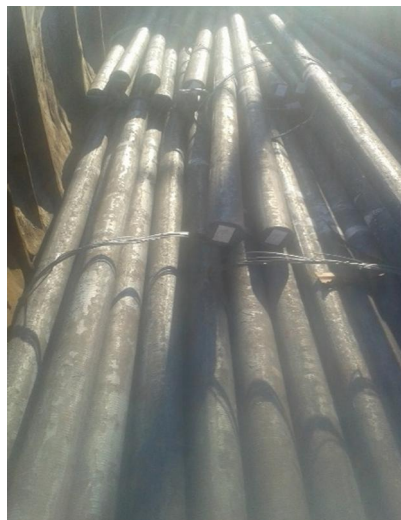
**Foto.8 - al 17 –lea vagon**
