AGENȚIA DE INVESTIGARE FERROVIARĂ ROMÂNĂ - AGIFER

## RAPORT DE INVESTIGARE

al accidentului feroviar produs la data de 11.12.2014 pe raza de activitate a  
Sucursalei Regionale de Căi Ferate Galați în circulația trenului de marfă nr.76054,  
între halta de mișcare Filești și stația CF Cătușa

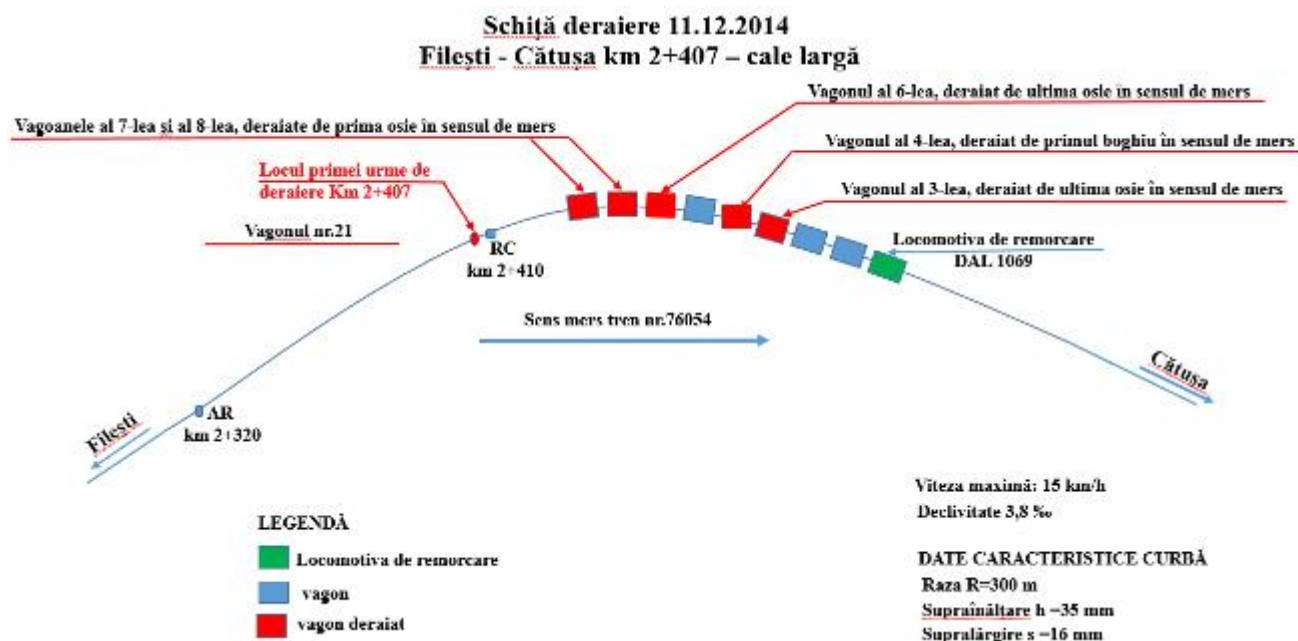
Fig.2

- vagonul nr.61760971, al 3-lea din compunerea trenului, deraiat de ultima osie în sensul de mers (osia nr.4 în sensul de mers);
- vagonul nr.60045838 al 4-lea din compunerea trenului, deraiat de primul boghiu în sensul de mers, prima osie (osia nr.1 în sensul de mers) în exteriorul căii, distanțată de șină la aproximativ 75 cm, iar a doua osie (osia nr.2 în sensul de mers) pe șină, orientată în sensul escaladării firului exterior al curbei (boghiu rotit);

- vagonul nr.61835484, al 6-lea din compunerea trenului, deraiat de ultima osie (osia nr.4 în sensul de mers) cu roata din stânga căzută între firele căii iar roata din dreapta pe șină;

- vagonul nr.61805339, al 7-lea din compunerea trenului, deraiat de prima osie (osia nr.1 în sensul de mers), roata din dreapta între firele căii, roata din stânga pe șină;

- vagonul nr.61775383, al 8-lea din compunerea trenului, a deraiat de prima osie (osia nr.1 în sensul de mers), roata din dreapta între firele căii, roata din stânga pe șină.

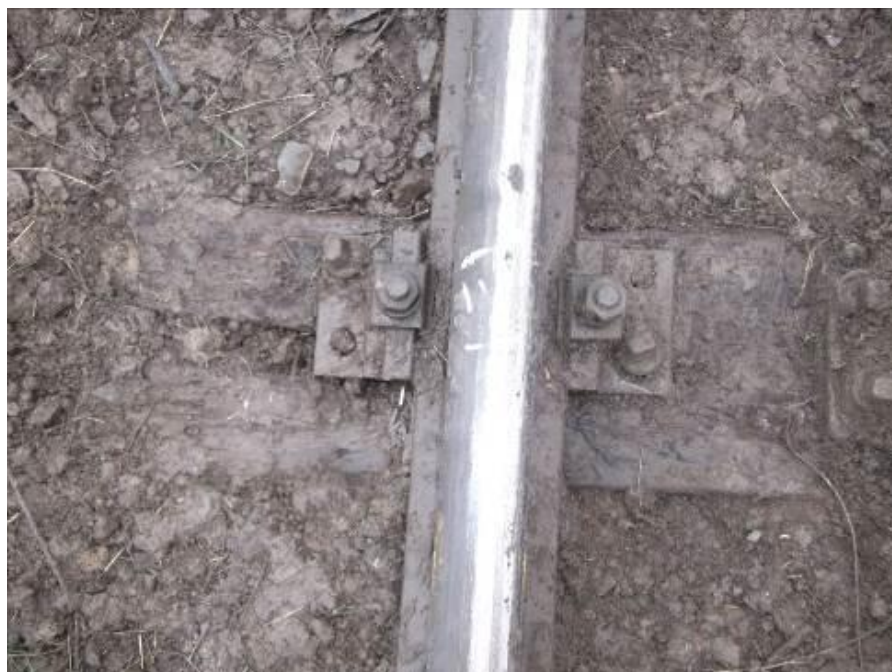
**Foto nr.1**– traversa dinaintea punctului „0”

Pe firul exterior al curbei, s-au constatat patru traverse consecutive cu crăpături pe direcția de strângere a tirfoanelor care fixează plăcile metalice de traverse și tirfoane care lipseau (cele existente nu asigurau prinderea fermă a plăcilor metalice de traverse) – foto nr.1 - 4.

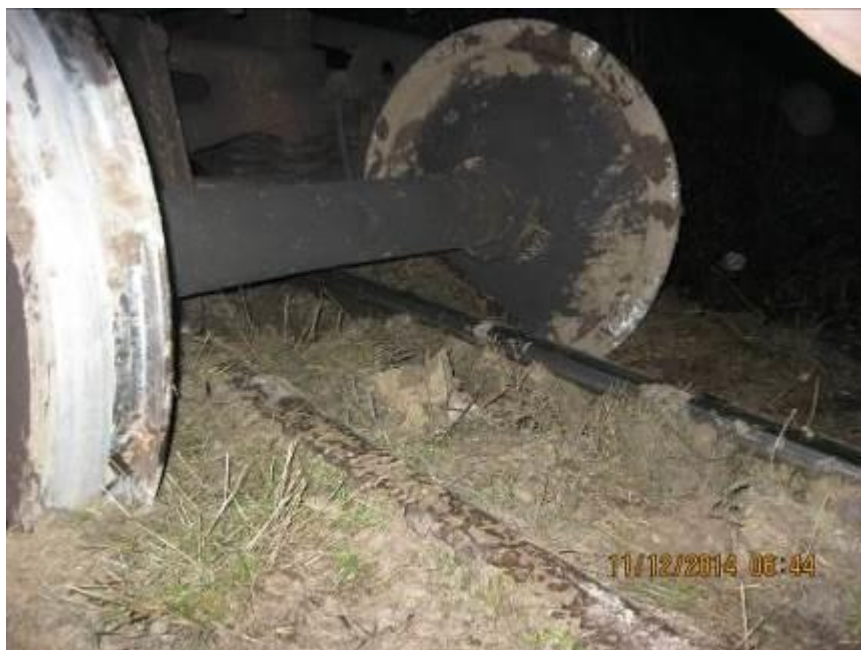
Urmare a solicitărilor dinamice la care a fost supusă calea în zona punctului „0” (km 2+407), la trecerea acestui vagon pe zona mai sus amintită s-a produs depășirea ecartamentului maxim admis, fapt ce a făcut ca roata din dreapta (roata nr.2) a osiei conducătoare a primului boghiu să părăsească ciuperca șinei de pe firul interior al curbei și să cadă între firele căii. Vagonul a circulat cu roata din dreapta deraiată între firele căii pe o distanță de aproximativ 65 m față de punctul "0", după care roata din stânga (roata atacantă) a osiei conducătoare a primului boghiu a escaladat ciuperca șinei, circulând 0,4 m cu buza bandajului pe aceasta, după care a căzut în exteriorul căii mergând în stare deraiată 7,2 m. Aceasta s-a îndepărtat de șină la o distanță de 0,75 m determinând rotirea boghiului precum și antrenarea în deraiere a celei de-a doua osii a primului boghiu de la acest vagon (*Foto nr.5*)

*Foto nr.5 Prima osie a vagonului al 4-lea, deraiată în partea stângă în sensul de mers, prin escaladarea firului exterior al curbei, la o distanță față de șină de 0,75m*

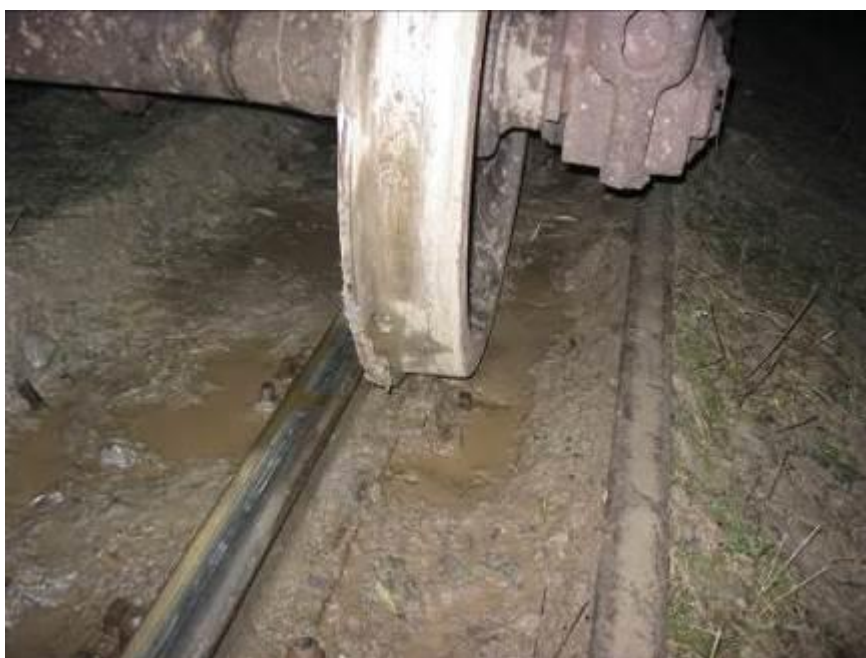
- **Vagonul nr.61760971, al 3-lea din compunerea trenului (al doilea vagon deraiat):**
- deraierea primei osii a celui de-al patrulea vagon, a determinat și deraierea roții din stânga a ultimei osii a vagonului al treilea din compunerea trenului (roata care rula pe șina corespunzătoare firului exterior al curbei), prin căderea acesteia în interiorul căii la o distanță de aproximativ 0,60 m de la punctul "0". După parcurgerea unei distanțe de aproximativ 68 m, în stare deraiată, cu roata din stânga căzută în interiorul căii, roata din dreapta a ultimei osii a escaladat șina din dreapta (șina corespunzătoare firului interior al curbei) după care a căzut în exterior parcurgând în această stare o distanță de 10,79 m. Vagonul a circulat deraiat distanța de 78,45 m (*Foto nr.6*).

*Foto nr.6 Roata din dreapta a osiei IV, în sensul de mers, de la vagonul al 3-lea, după escaladarea șinei corespunzătoare firului interior al curbei și căderea în exteriorul căii, pe partea dreaptă*

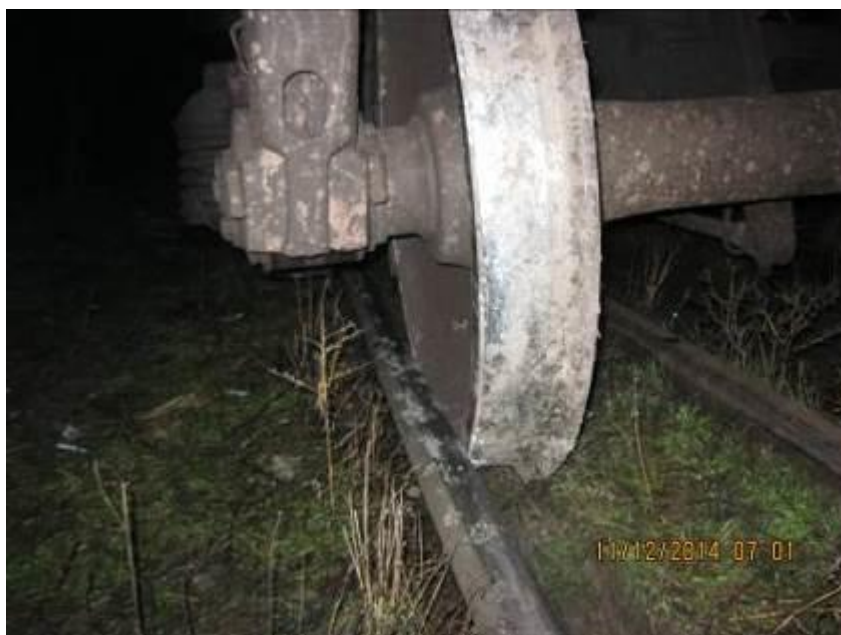
- **Vagonul nr.61805339, al 7-lea din compunerea trenului (al treilea vagon deraiat):**
- urmare depășirii ecartamentului maxim admis în zona punctului „0” (km 2+407), la trecerea celui de-al 7-lea vagon pe zona mai sus amintită s-a produs căderea între firele căii a roții din dreapta a osiei conducătoare a primului boghiu, aceasta circulând în stare deraiată aproximativ 33,10 m față de punctul „0”.
- **Vagonul nr.61835484, al 6-lea din compunerea trenului (al patrulea vagon deraiat):**
- deraierea primei osii a celui de-al 7-lea vagon, a determinat și deraierea roții din stânga a ultimei osii a vagonului al șaselea din compunerea trenului (roata care rula pe șina corespunzătoare firului exterior al curbei), prin căderea acesteia în interiorul căii. Vagonul a circulat deraiat o distanță de aproximativ 35,9 m față de punctul „0”. *Foto nr.7*

*Foto nr.7 Ultima osie, a vagonului al 6-lea, deraiată cu roata din stânga, în sensul de mers, căzută între firele căii, lângă șina corespunzătoare firului exterior al curbei*
