ORGANISMUL DE INVESTIGARE FERROVIAR ROMAN

RAPORT DE INVESTIGARE

al accidentului feroviar produs la data de 18.12.2014, în stația Dej Triaj, grupa A,
în circulația trenului de marfă nr.50448, prin deraierea primului boghiu în sensul de mers de
la locomotiva EA 386 aparținând SC UNICOM TRANZIT SA

EDIȚIE finală
25.06 2015

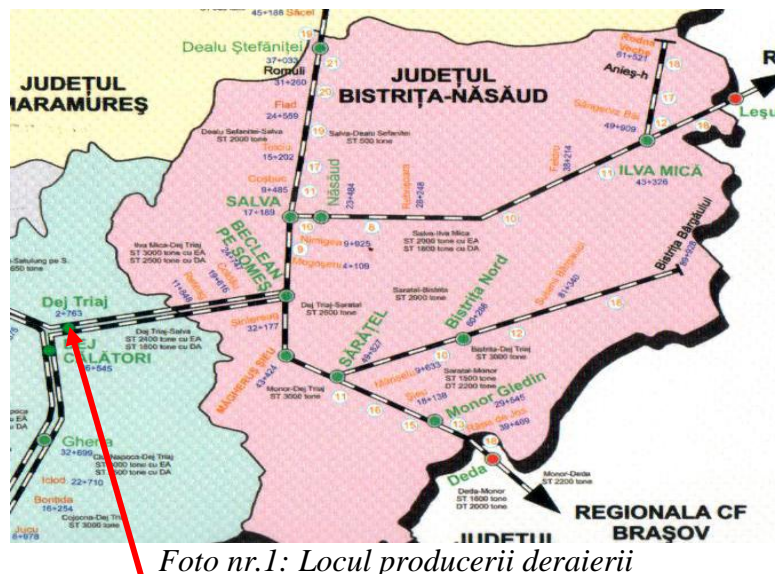
La ora 22.00, după ce trenul a depășit semnalul de intrare al stației Dej Triaj, s-a produs deraierea primului boghiu, în sensul de mers, de la locomotiva EA 386 din capul trenului peste macazul nr.15A.

Foto nr.1: Locul producerii deraierii

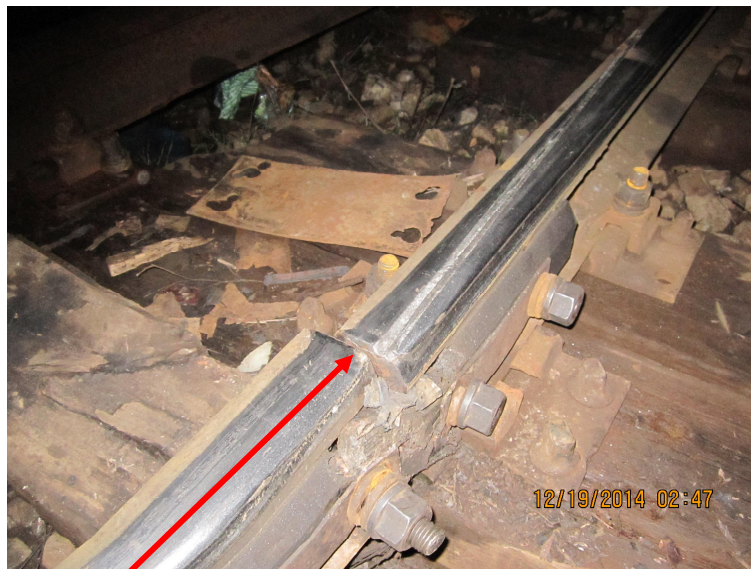
- pragul lateral de la joanta izolantă din partea stângă (față de sensul de mers al trenului), care s-a format datorită ruperii ecliselor de lignofoliu, a avut o valoare de 30 mm, contrar prevederilor art.21, pct.7 din Instrucția de norme și toleranțe pentru construcții și întreținerea căii - linii cu ecartament normal nr.314/1989 în care se menționează că nu se admite prag lateral la joantă pe suprafața activă a șinei.

Foto nr.2: Pragul lateral și urma de deraiere

Prin ruperea accidentală a ecliselor de lignofoliu de la șina din partea stângă a curbei cu deviație dreaptă s-a format un prag lateral la joantă, fapt ce a condus în mod direct la deraierea locomotivei EA 386.

Cauza directă a accidentului o constituie pragul lateral format în dreptul rostului de la joanta izolantă cu eclise de lignofoliu, care a condus la escaladarea șinei de legătură din partea stângă de pe direcția „abatere”, de către buza bandajului roții din partea stângă a osiei conducătoare de la primul boghiu în sensul de mers a locomotivei de remorcare EA 386 a trenului de marfă nr.50448, la circulația acestuia peste schimbătorul de cale nr.15A din stația CFR Dej Triaj.

Pentru a elimina riscurile apariției de accidente cu cauze similare, a fost introdusă în cale joantă izolantă lipită (JIL).

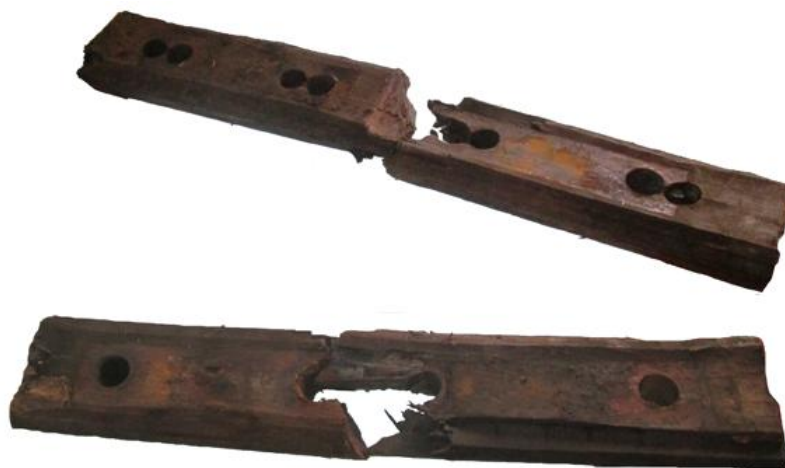
- fixarea capetelor celor două șine de la această joantă de plăcile metalice nu era realizată instrucțional.
- la una din eclisele de lignofoliu ale joantei izolante din partea stângă (a sensului de mers al trenului) lângă fiecare din cele 4 găuri pentru introducerea șuruburilor orizontale necesare fixării ecliselor de corpul șinei, mai era dată de câte o gaură foarte aproape de acestea. una din eclisele de lignofoliu ale joantei izolante din partea stângă (a sensului de mers al trenului) avea 8 găuri, în loc de 4 cât era necesar pentru introducerea șuruburilor orizontale prin care se fixează eclisele de inima șinei. Dintre acestea 3 perechi de găuri erau date tangențial, iar 2 găuri aveau o secțiune comună.

Foto nr.3: Eclisele de lignofoliu rupte

- ruperea ecliselor de lignofoliu și formarea pragului lateral la joanta izolantă din partea stângă a sensului de mers al trenului a fost cauzată de:
 - colmatarea stratului de piatră spartă;
 - numărul neinstrucțional al găurilor în care se introduc șuruburile orizontale și distanțele dintre acestea;
 - slăbirea în timp a strângerii piulițelor șuruburilor orizontale de la joantă.
- în aceste condiții buza bandajului roții nr.1 de la osia atacantă a lovit capătul șinei, urcându-se pe ciuperca acesteia;
- după escaladarea șinei exterioare de către roata nr.1 de la osia atacantă, aceasta a rulat o distanță mică pe ciuperca șinei exterioare și apoi a părăsit suprafața de rulare a ciupercii, căzând în exteriorul căii;

Ruperea ecliselor de lignofoliu de la joanta izolantă din partea stângă de pe direcția „abatere” care a favorizat formarea unui prag lateral între capetele șinelor în dreptul rostului joantei izolante.
