RAPORT DE INVESTIGARE

privind incidentul produs la data de 23.10.2014,
între Hm Pajura și stația CFR Mogosoia, prin depășirea vitezei maxime pe restricția de viteză de 15
km/h prevăzută în BAR decada 21-31 Octombrie 2014 pe Firul I de circulație de la km 11+050 la
11+100 a trenului de călători nr.15073.

*Ediția finală
26 noiembrie 2014*

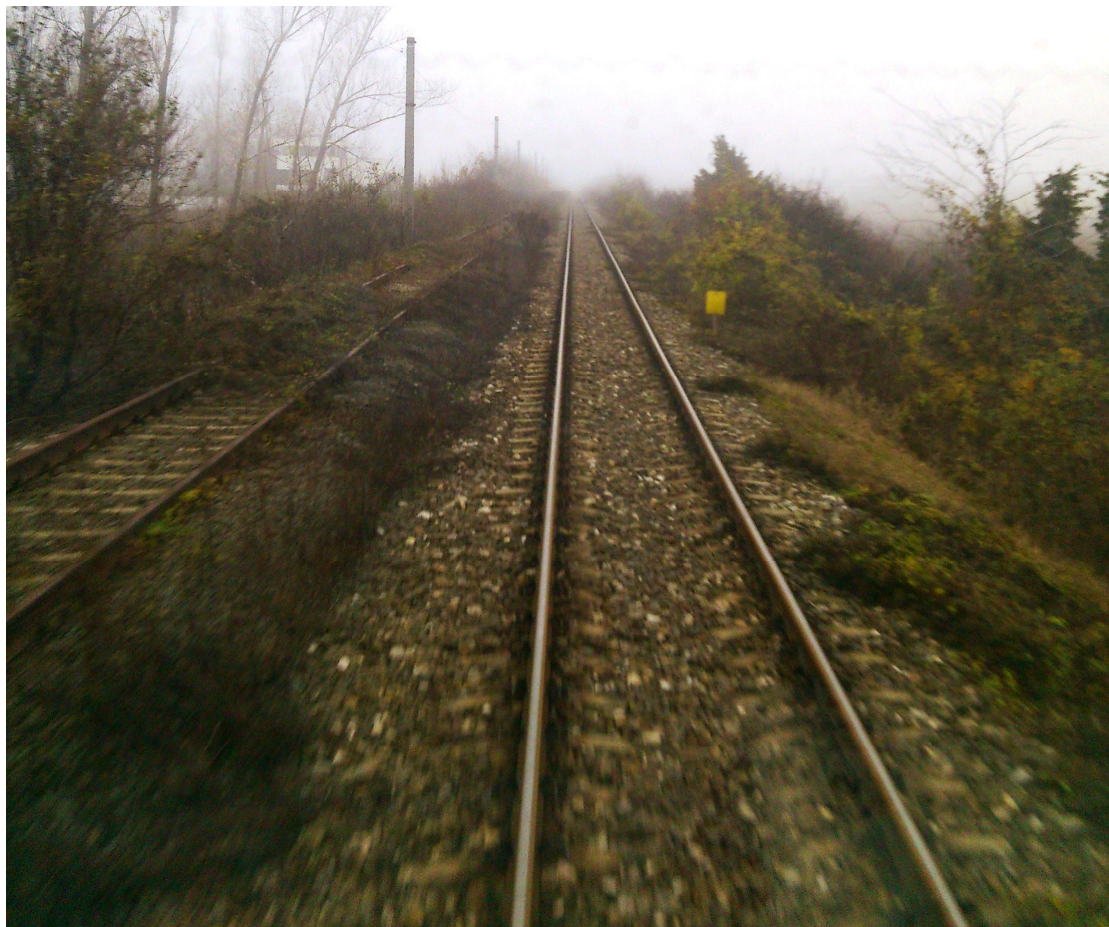
Trenul a fost condus și deservit de personal de locomotiva compus din mecanic de locomotivă practicant care se afla în stagiul de practică și de către mecanicul de locomotivă titular.

Din stația București Nord Gr. A trenul 15073 a plecat la ora 15 :30 :29. La ora 15 :44 :32 a trecut cu viteza de 77 km/h pe lângă paleta cu fața galbenă, spre tren cu semnificația „, MICȘOREAZĂ VITEZA ! Urmează o porțiune de linie slăbită care impune reducerea vitezei.”, iar la ora 15 :45 :35 a depășit cu viteza de 30 km/h paleta cu fața galbenă și cu benzi negre în diagonală, spre tren, pe paletă fiind montat un indicator cu cifra 15, care indica „Circulă cu VITEZA REDUSĂ ordonată ! Începe porțiunea slăbită”.

Începutul restricției de la kilometrul 11+050 era semnalizat pe teren cu paleta galbenă cu dungi negre în diagonală și era cuprins în B.A.R-ul pentru Galați la poziția 11, pag. 60, decada 21-31.10.2014 până la km 11+100.

Pe porțiunea de linie cuprinsă între restricția de viteză de 15 km/h de la km 11+050, trenul a trecut cu viteza de 30 km/h, circulând în continuare astfel :

- viteza trenului a scăzut de la 30 km/h la 21 km/h pe un spațiu de aproximativ 46 metri;
- viteza trenului a scăzut de la 21 km/h la 17 km/h pe un spațiu de aproximativ 46 metri;
