MINISTERUL TRANSPORTURILOR  
AUTORITATEA FERROVIARA ROMANA

ORGANISMUL DE INVESTIGARE FERROVIAR ROMAN

## **RAPORT DE INVESTIGARE**

al incidentului feroviar produs  
în Halta de mișcare Gilort la data de 10.11.2014

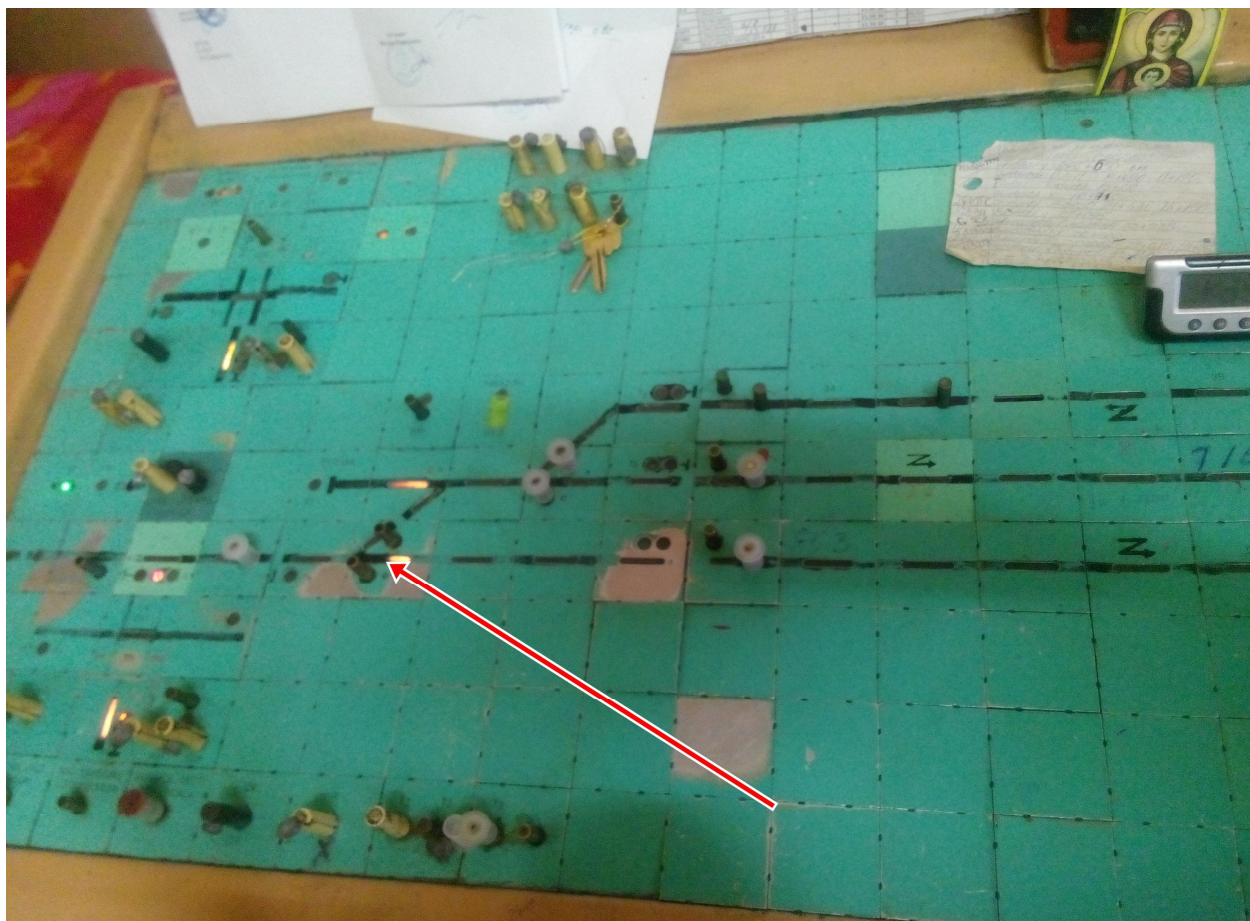
**Fig.1 Secțiunea izolată 1 X. I. pe pupitrul de comandă (luminoschemă)**

După transmiterea avizului de plecare al trenului de marfă nr.27274 către IDM al H.m. Țânțăreni, IDM al H.m. Gilort a observat pe luminoschema aparatului de comandă ocuparea secțiunilor X I AD, X II AD, Y I AD, Y II AD și secțiunea izolată 1 X. I.(Fig.1).

Instalațiile feroviare au funcționat normal, dar după trecerea trenului de marfă nr.27274 pe linia I directă datorită defectării contactorului static cu tiristori seria 3428/99 s-a produs la aparatul de

comandă al H.m. Gilort ocuparea secțiunilor X I AD, X II AD, Y I AD și Y II AD cea ce a determinat schimbarea indicației semnalului luminos de ieșire “Y 1” din verde în roșu și activarea inductorului de cale al semnalului respectiv care a condus la producerea frânării de urgență cu influență de 2000 Hz.

- ocuparea secțiunilor X I AD, X II AD, Y I AD, Y II AD urmată de schimbarea indicației semnalului luminos de ieșire Y 1 din verde în roșu s-a datorat defectării contactorului static cu tiristori seria 3428/99;
