ORGANISMUL DE INVESTIGARE FERROVIAR ROMAN

RAPORT DE INVESTIGARE

al incidentului feroviar produs
în stația C.F.R. Drăgășani la data de 12.10.2014

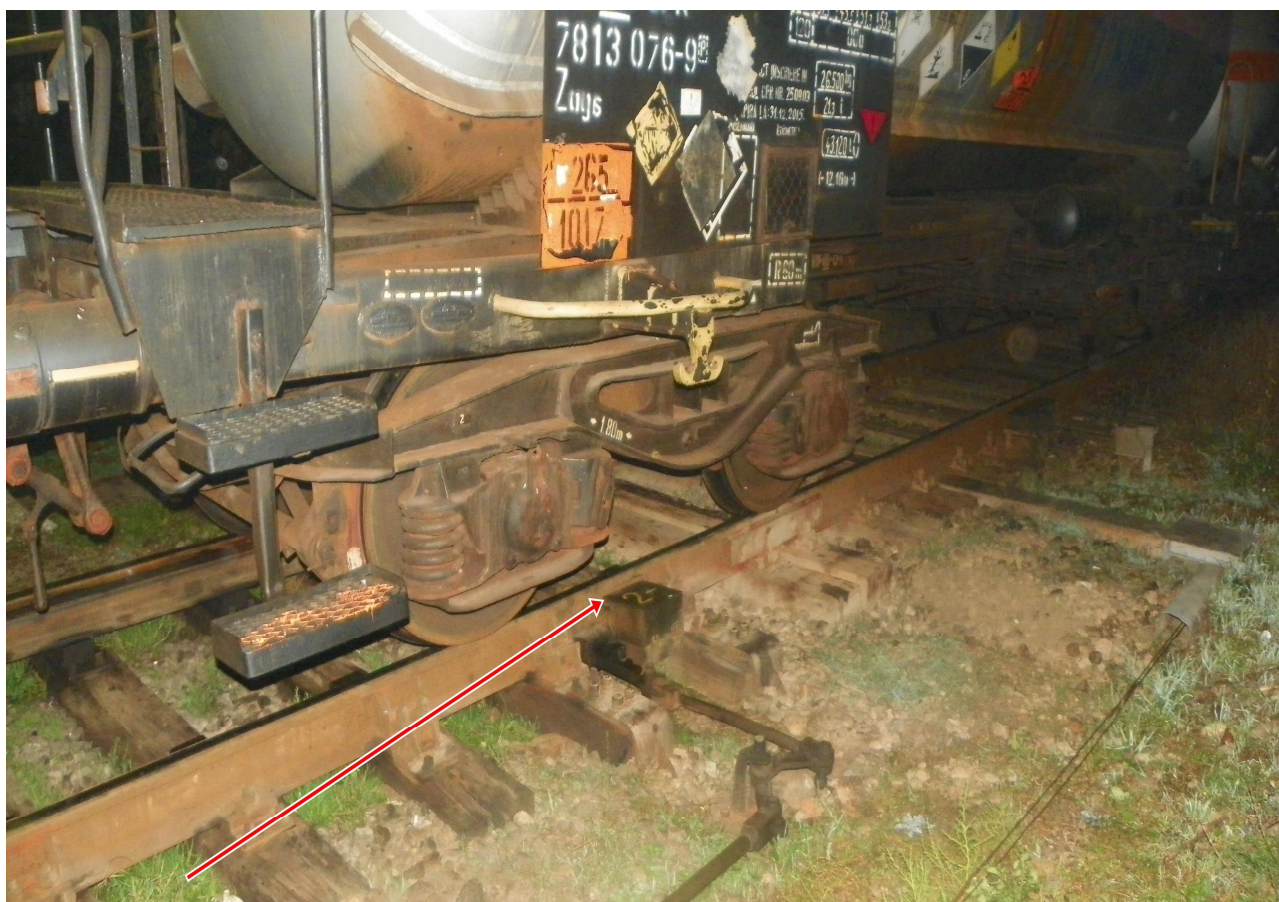
După talonarea macazului nr.2 s-a produs frânarea de urgenţă a locomotivei datorită intrării în acţiune a inductorului cu influenţă de 2000 Hz al semnalului de ieşire „C”, din capătul Y al staţiei C.F.R. Drăgăşani. În aceste condiţii la ora 20.18 trenul de marfă nr.60802-1 s-a oprit, în momentul opririi vagonul al 3-lea aflându-se cu ultima osie pe macazul nr.2 în dreptul sistemului de încuiere şi asigurare a macazului propriu-zis (încuietorilor), conform foto nr.1.

Fig.1 Vagonul al 3-lea în sensul de mers, cu ultima osie pe macazul nr.2 în dreptul încuietorilor.

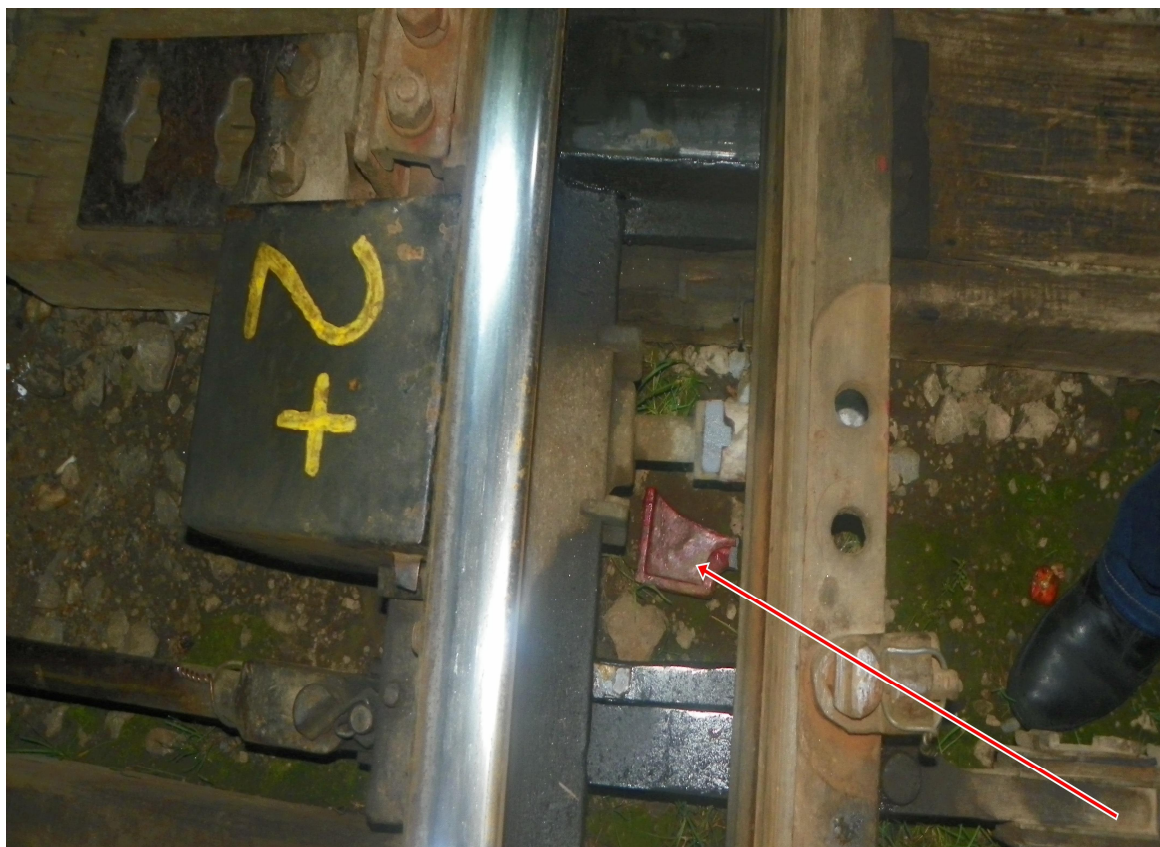
Mecanicul care a condus locomotiva DA 783, datorită faptului că nu a urmărit indicaţia semaforului de ieşire „C” din capătul Y al staţiei C.F.R. Drăgăşani, nu a urmărit linia şi parcurşul, astfel locomotiva trenului de marfă nr.60802-1 a atacat pe la călcâi, în abatere, schimbătorul de cale nr.2 (aflat în poziţie „pe directă”) şi a talonat macazul nr.2 rupând ciocul încuietorii macazului.

Fig.2 Ciocul rupt la încuietoearea pe „+” a macazului nr.2

- trenul de marfă nr.60802-1 nu a oprit la marca de siguranță, a talonat macazul nr.2, a rupt ciocul încuietorii pentru controlul poziției macazului pe „+” , a depășit macazul cu locomotiva și 3 vagoane;

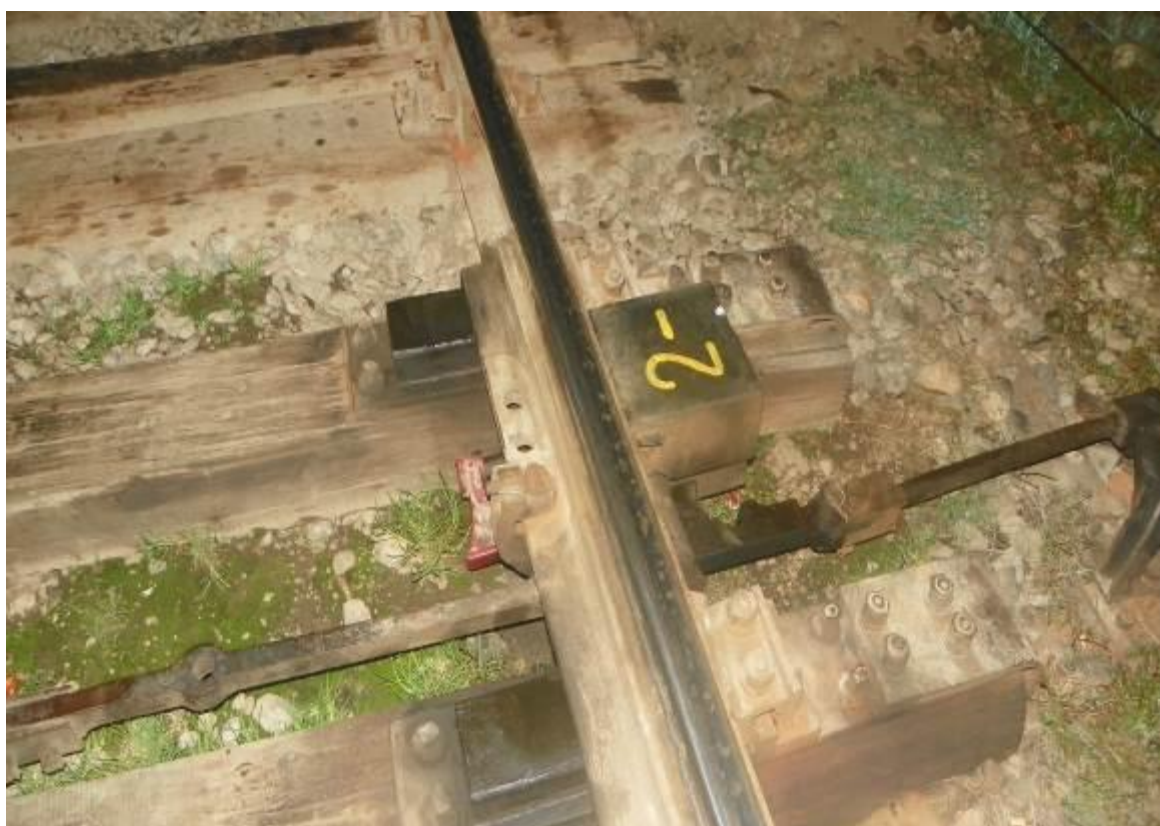
Depăşirea semaforului de ieşire „C” din capătul Y care avea indicaţia „**OPREŞTE fără a depăşi semnalul!**” (o unitate luminoasă de culoare roşie), a mărcii de siguranţă amplasată între liniile 1 şi 2 şi talonarea macazului nr. 2 aflat în poziţie pe directă cu acces la linia nr.1, a condus la ruperea ciocului încuietorii pentru controlul poziţiei macazului pe „+ ” şi forţarea acelor macazului nr.2 efectuându-se parcurşul în abatere.(Fig.2 şi Fig.3).

Fig.3 Încuietoearea în poziția „-” a macazului nr.2

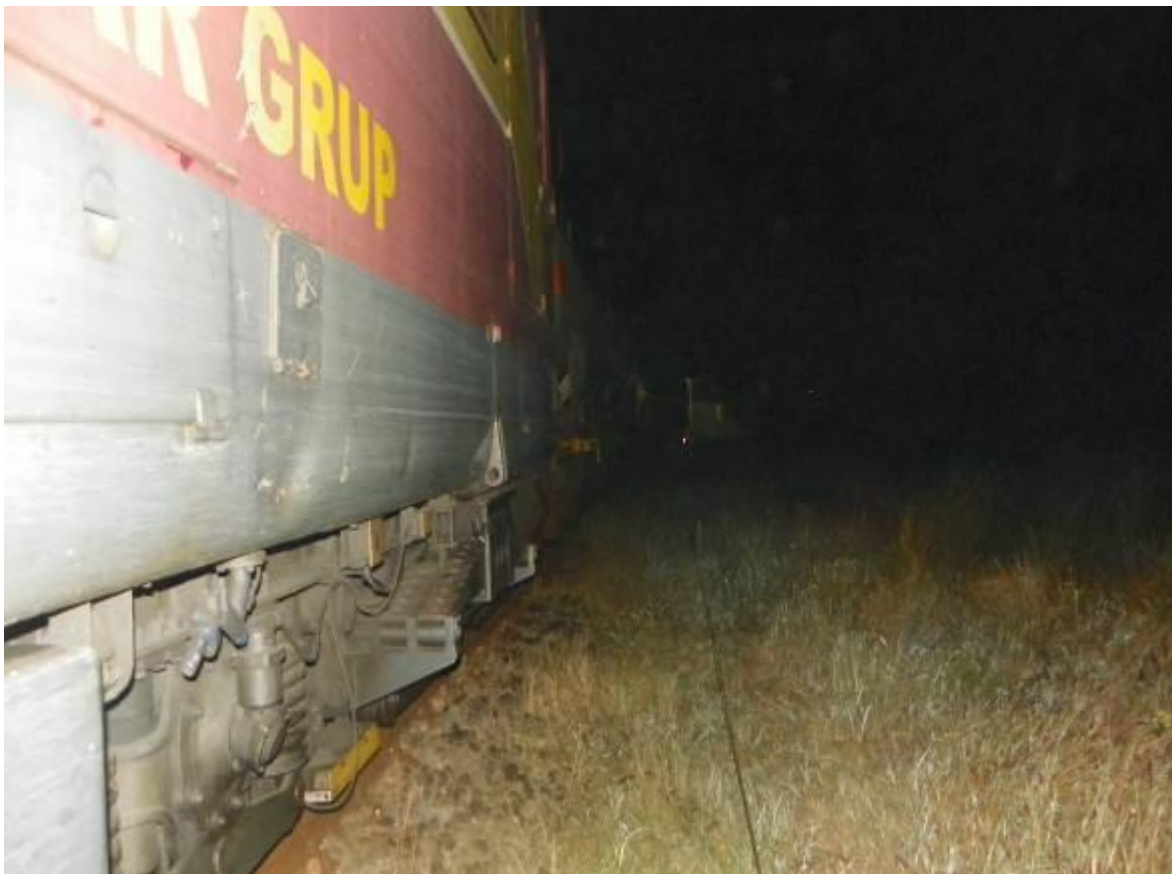
Fig.5 Locomotiva și 3 vagoane care au depășit schimbătorul de cale nr.2

- unitățile luminoase de pe stâlpii semafoarelor din stația C.F.R. Drăgășani erau iluminate. Neurmărirea indicației semaforului de ieșire, neurmărirea parcursului, neluarea măsurilor de frânare din timp, a determinat ca trenul de marfă nr.60802-1 să depășească semaforul de ieșire “ C ”, din capătul Y al stației C.F.R. Drăgășani care avea indicația „**OPREȘTE fără a depăși semnalul!**” (o unitate luminoasă de culoare roșie), să depășească marca de siguranță amplasată între liniile nr.1 și nr.2 și să taloneze schimbătorul de cale nr. 2 aflat în poziție pe directă cu acces la linia 1, rupând ciocul încuietorii macazului aflat în poziția pe „ + ”.
