RAPORT DE INVESTIGARE

al incidentului feroviar produs la data de 30.10.2014 pe raza de activitate a
Sucursalei Regionale CF Cluj, în HM Telechiu

EDIȚIE finală
05 ianuarie 2015

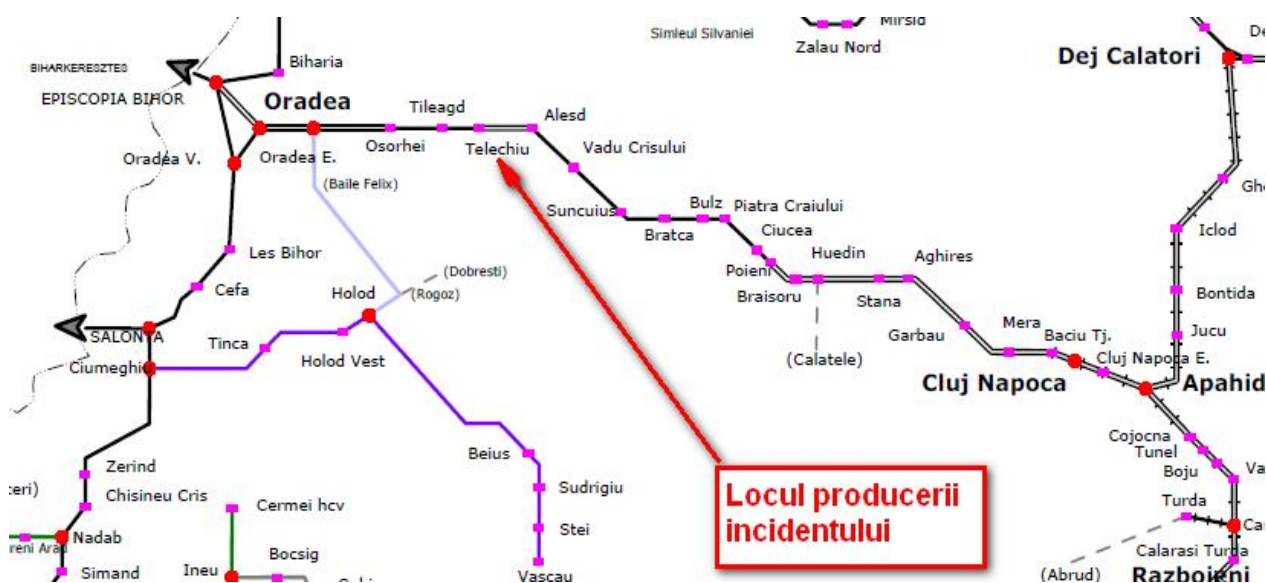
Figura nr.1 - Locul producerii incidentului

Prin faptul că trenul nu a fost oprit la semnalul de intrare *stins* Y al HM Telechiu, s-a produs un incident feroviar care a constat în depășirea de către tren a semnalului de intrare al HM Telechiu care a fost *stins* și ordona „oprirea”, conform prevederilor art. 59 alin(4) și (5), din Regulamentul tehnic de exploatare feroviară Nr.002/2000. Totodată prin faptul că trenul nu a fost oprit la semnalul de ieșire Y1 *stins* al HM Telechiu, s-a produs încă un incident feroviar care a constat în depășirea semnalului de ieșire al HM Telechiu care era *stins* ordonând „oprirea”.

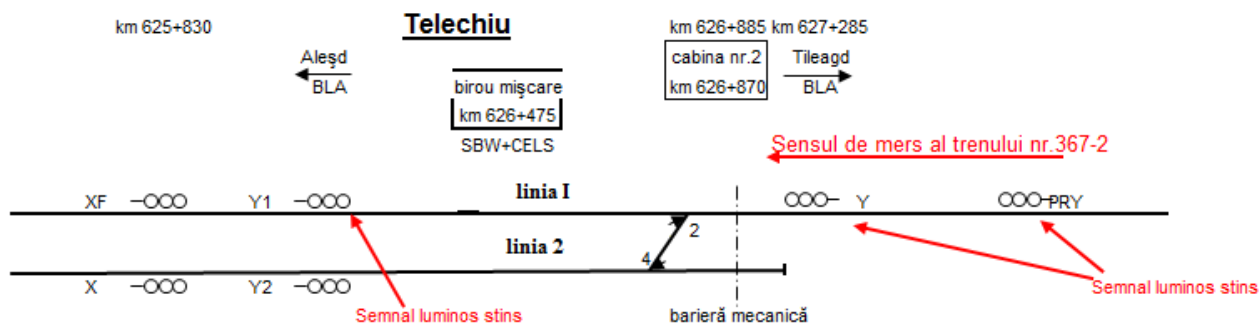
Figura nr.2 – poziția instalațiilor din HM Telechiu, relevante pentru investigare

Instalațiile SCB exterioare (**Figura nr.2**) se prezentau astfel:

- macazul nr. 2 era cu acces spre linia I directă;
- macazul nr. 4 era cu acces spre linia de evitare;
- semnalul luminos de intrare Y al HM Telechiu era stins, dar avea vizibilitatea asigurată;
- semnalul luminos de ieșire Y1 al HM Telechiu era stins, dar avea vizibilitatea asigurată;
- inductorii de 1000/2000 Hz aferenți semnalelor întâlnite de trenul de călători nr.367-2 erau în bună stare de funcționare;
- bariera mecanică centralizată cabina nr. 2 din HM Telechiu era în stare de funcționare.
