AGENȚIA DE INVESTIGARE FERROVIARĂ ROMÂNĂ - AGIFER

### **RAPORT DE INVESTIGARE**

privind accidentul feroviar produs la data de 04.11.2014, pe raza de activitate a Sucursalei Regionale de Căi Ferate Timișoara, între H.m. Merișor și H.m Crivadia, pe firul I de circulație, la km 60+448, prin deraierea vagonului nr.81536655216-5 din trenul de marfă nr.23815

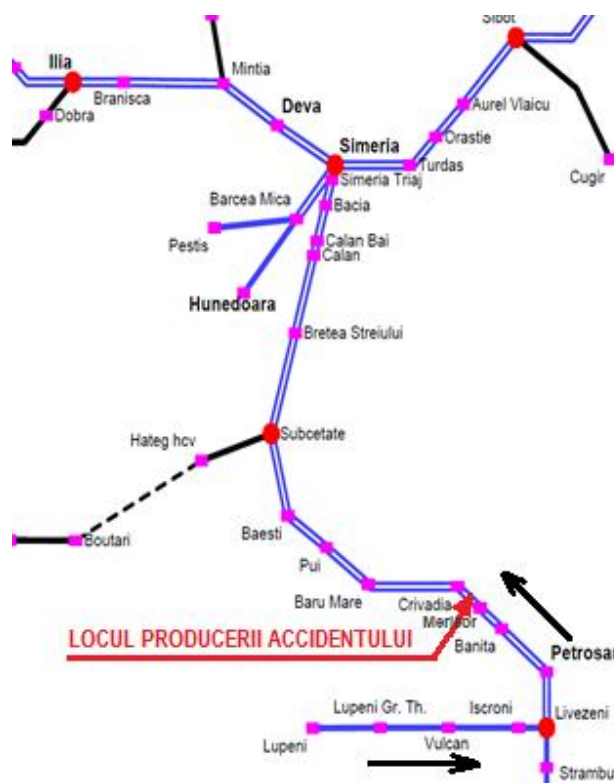
*fig. nr.1*

Locul producerii accidentului este prezentat în fig.1.

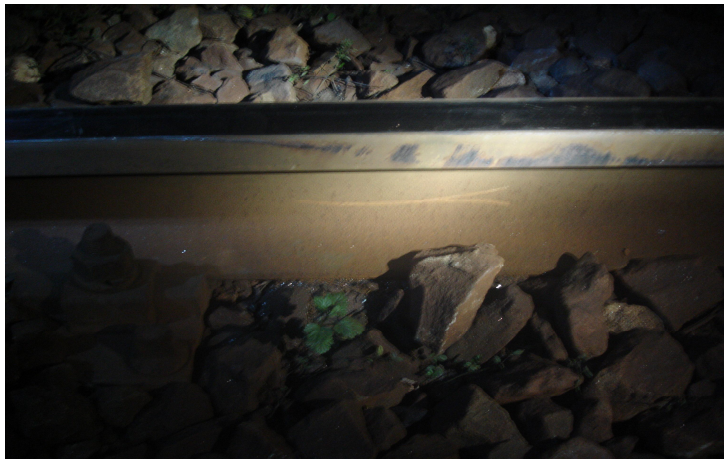
- în punctul 0, pe fața laterală activă a ciupercii șinei de pe firul interior al curbei (șina din partea stângă față de sensul de mers al trenului) erau urme de frecare specifice căderii roții materialului rulant între firele căii;

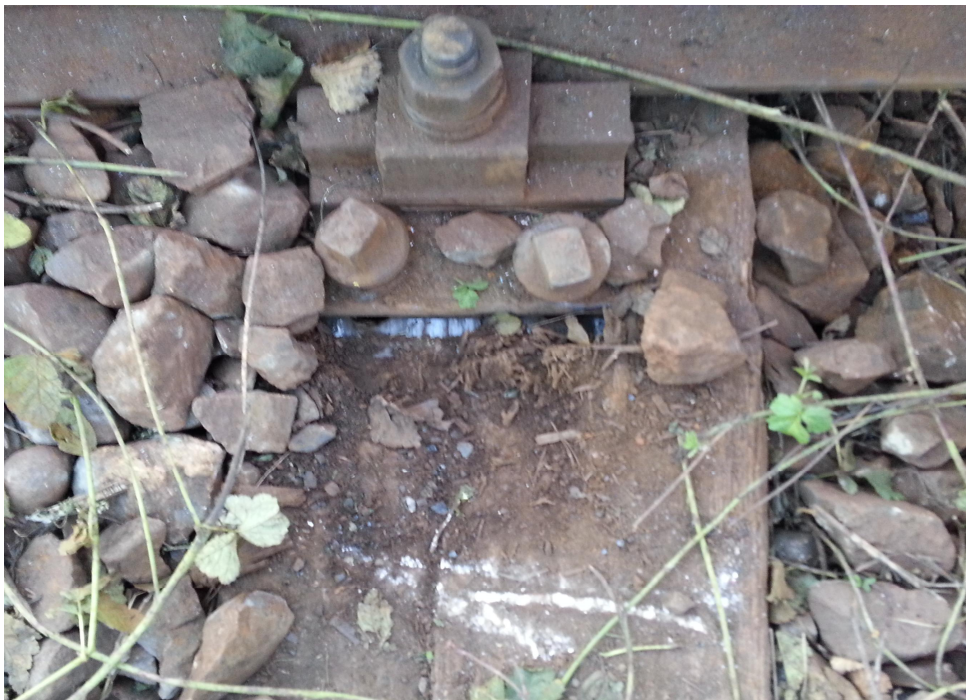
- traversa de lemn din dreptul punctului 0 (traversa nr.1) era într-o stare tehnică necorespunzătoare, care nu permitea menținerea în poziție fixă a plăcii metalice aflată sub talpa șinei firului exterior al curbei (șina din partea dreaptă față de sensul de mers al trenului).  
Pe suprafața superioară a traversei, în zona acestei plăci metalice, a fost identificată o amprentă (de 15 mm) lăsată de deplasarea plăcii metalice înspre exteriorul căii (în lungul traversei), sub acțiunea forțelor dinamice transmise de roțile materialului rulant. Între cele două tirfoane, capătul acestei traverse era crăpat pe direcție paralelă cu axa longitudinală a traversei.;

Defectele pe care le aveau aceste traverse se încadrau în tipurile de defecte care, în conformitate cu prevederilor art.25, pct.2, alin.4 și pct.4, alin.3 din Instrucția de norme și toleranțe pentru construcția și întreținerea căii - linii cu ecartament normal - nr.314/1989, impuneau înlocuirea traverselor.

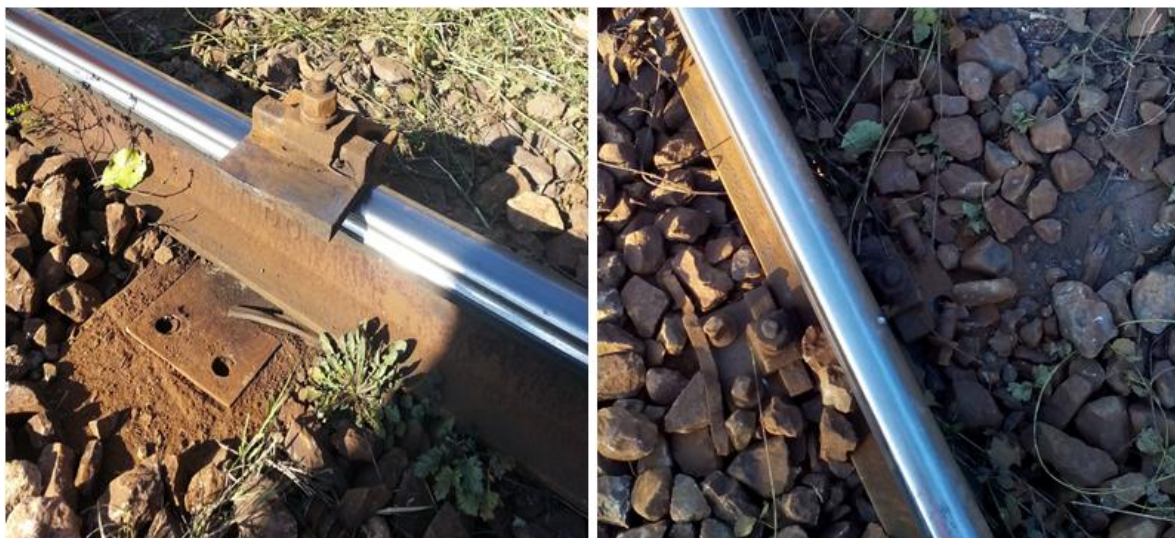
- capătul traversei nr.2 dinspre firul exterior al curbei (capătul din partea dreaptă față de sensul de mers al trenului), avea placa metalică de sub talpa șinei firului exterior al curbei ruptă transversal. De asemenea tirfoanele dinspre exteriorul căii erau rupte. Suprafața creată de direcția rupturii, indică faptul că ruptura era veche;

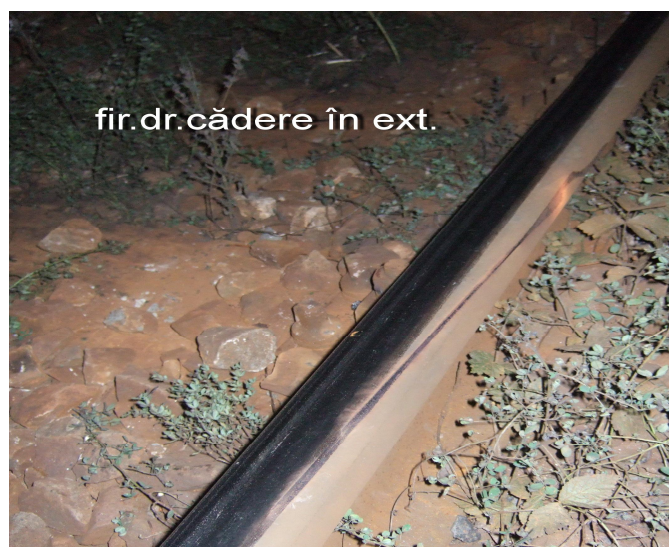
- la o distanță de 28 m față de punctul 0, în sensul de mers al trenului, pe șina din partea dreaptă (șina de pe firul exterior al curbei față de sensul de mers al trenului) a fost identificată o urmă de escaladare a suprafeței de rulare a ciupercii șinei și de cădere în exteriorul căii a roții din partea dreaptă;

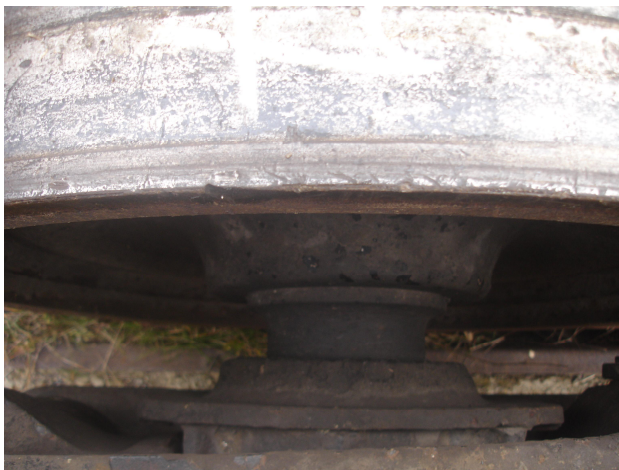
- cu ocazia efectuării reviziei rulării (RR), în luna februarie 2014 - 1360 mm;
- cu ocazia aspectării vizuale a osiei montate corespunzătoare roților 7-8 nu au fost observate urme de slăbire sau deplasare a bandajului roții pe discul roților, sau a butucului roților pe axa osiei (acestea fiind poziționate echidistant față de axa de simetrie a axei osiei) – foto nr.... (roata 7) și nr.... (roata 8)

*Foto - roata 7 - fixare butuc roată pe axa osiei*

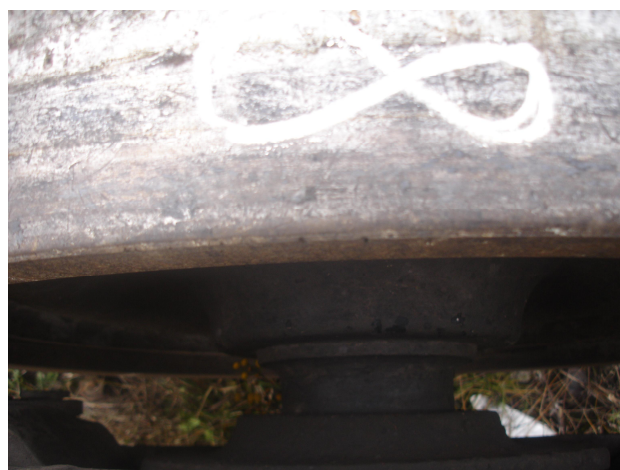
*Foto – roata 8 - fixare butuc roată pe axa osiei*
