## RAPORT DE INVESTIGARE

al accidentului feroviar produs la data de 30.11.2014 pe raza de activitate a  
Sucursalei Regionale de Căi Ferate Galați în circulația trenului de marfă nr.76052,  
între halta de mișcare Filești și stația CF Cătușa

*Raport final*  
22 iunie 2015

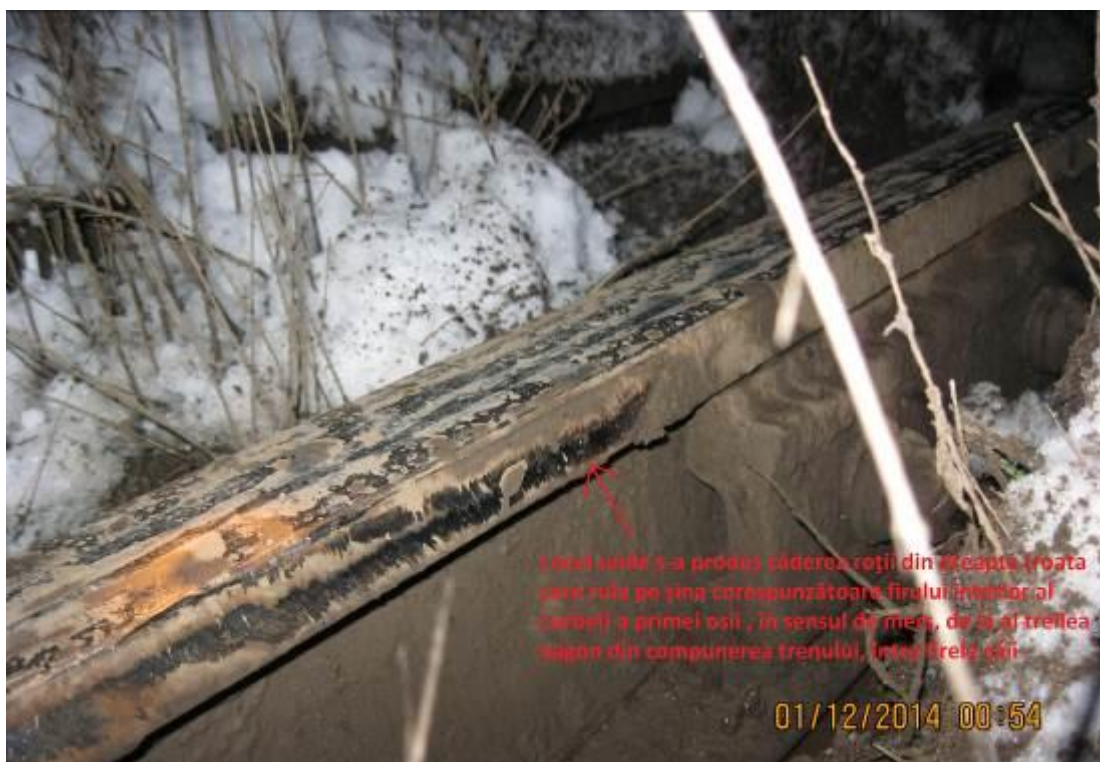
*Foto nr. 1*

Deraierea s-a produs prin căderea roții din dreapta (roata care rula pe șina corespunzătoare firului interior al curbei) a primei osii, în sensul de mers, de la al treilea vagon din compunerea trenului între firele căii. (*Foto nr. 1*)

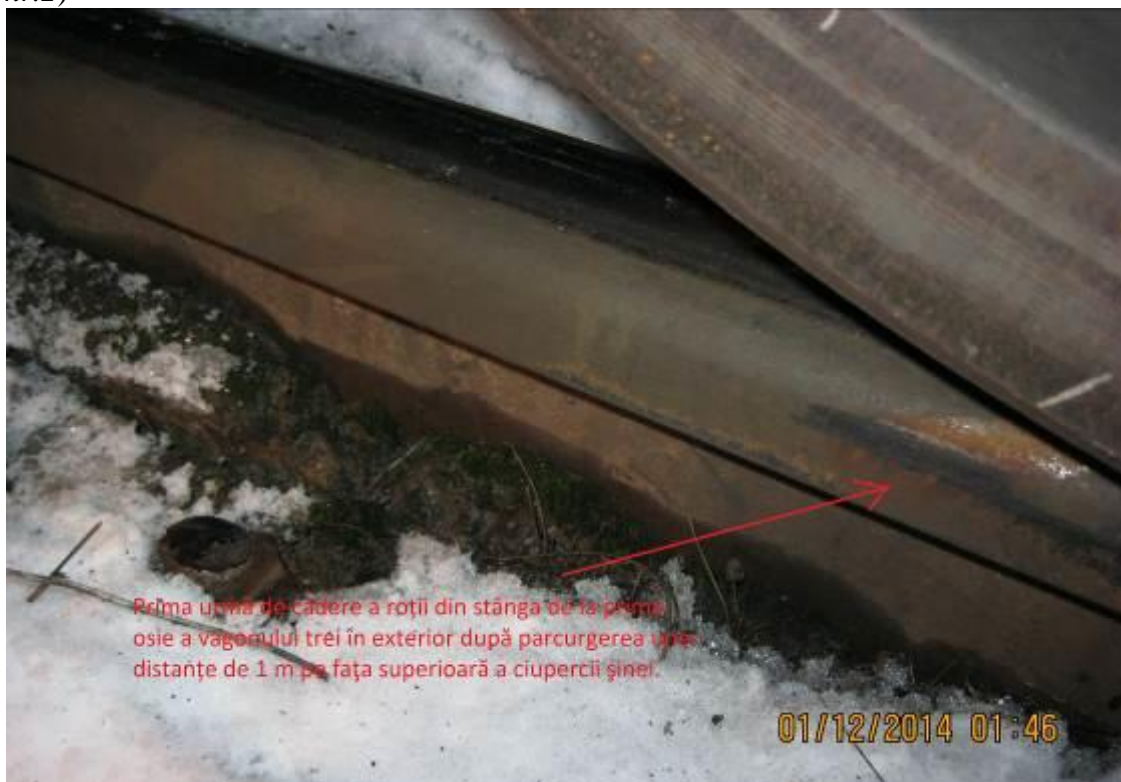
*Foto nr.2*

După parcurgerea unei distanțe de 20 m s-a produs escaladarea șinei din stânga (șina corespunzătoare firului exterior al curbei) de către roata corespunzătoare primei osii urmată de căderea acesteia în exterior după parcurgerea unei distanțe de 1 m pe fața superioară a ciupercii șinei. (Foto nr.2)

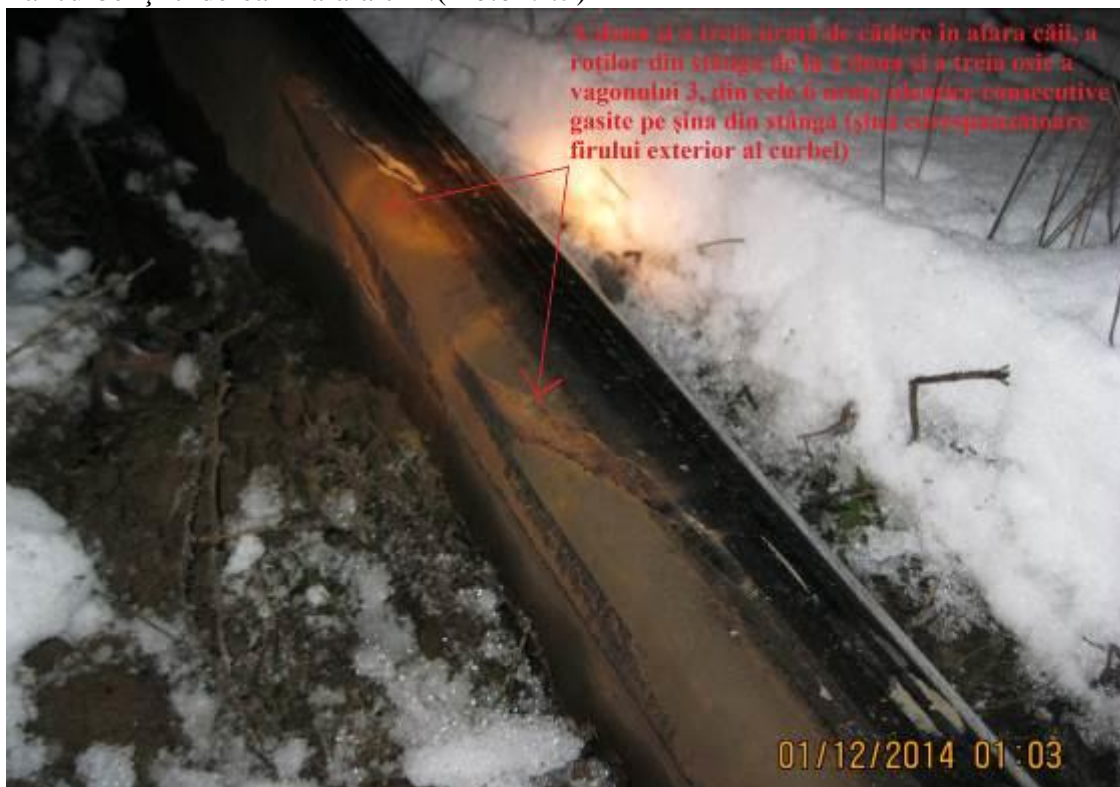
*Foto nr.3*

După deraierea acestei osii s-a produs deraierea în același fel a celorlalte trei osii a celui de-al treilea vagon cât și a primelor două osii al celui de-al patrulea vagon, astfel: căderea roților din partea

dreaptă între firele căii, urmate de escaladarea roților din stânga a șinei corespunzătoare firului exterior al curbei și căderea în afara căii.( *Foto nr.3*)

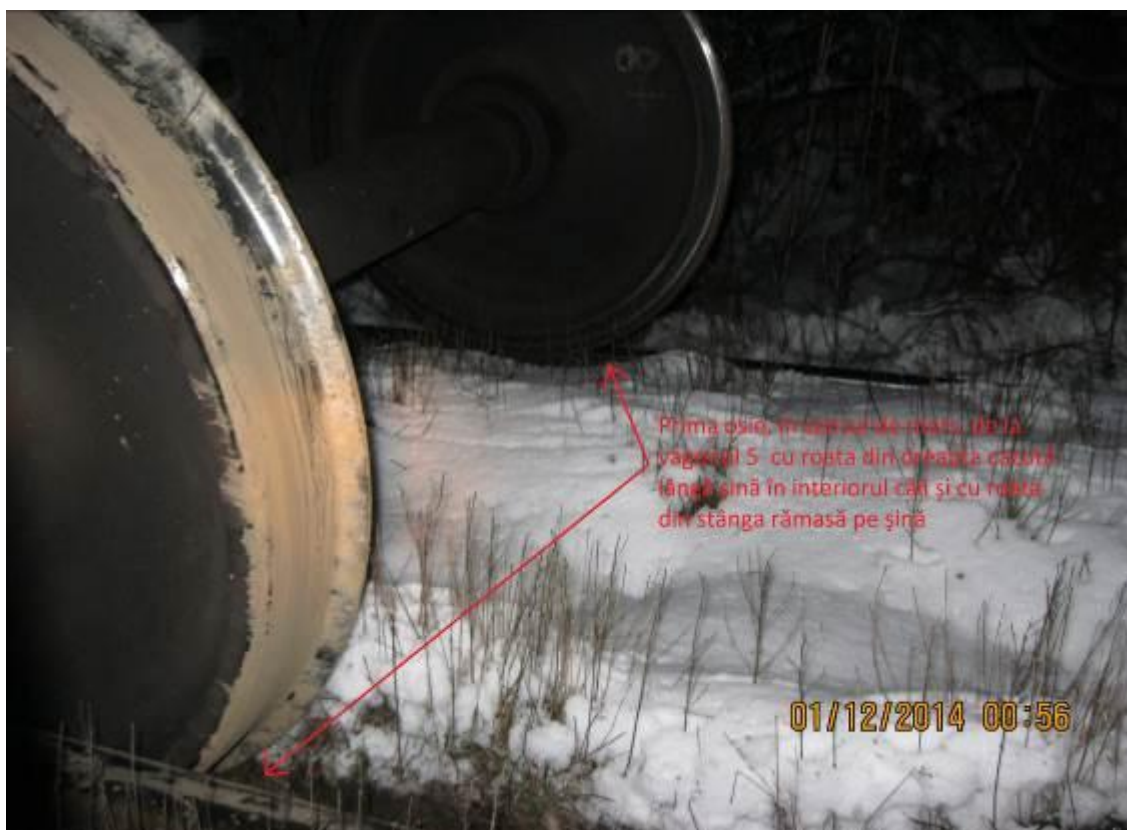
*Foto nr.4*

La a treia osie de la al patrulea vagon și la prima osie de la al cincilea vagon, roțile din dreapta au căzut între firele căii, roțile din stânga rămânând pe șină. ( *Foto nr.4*)

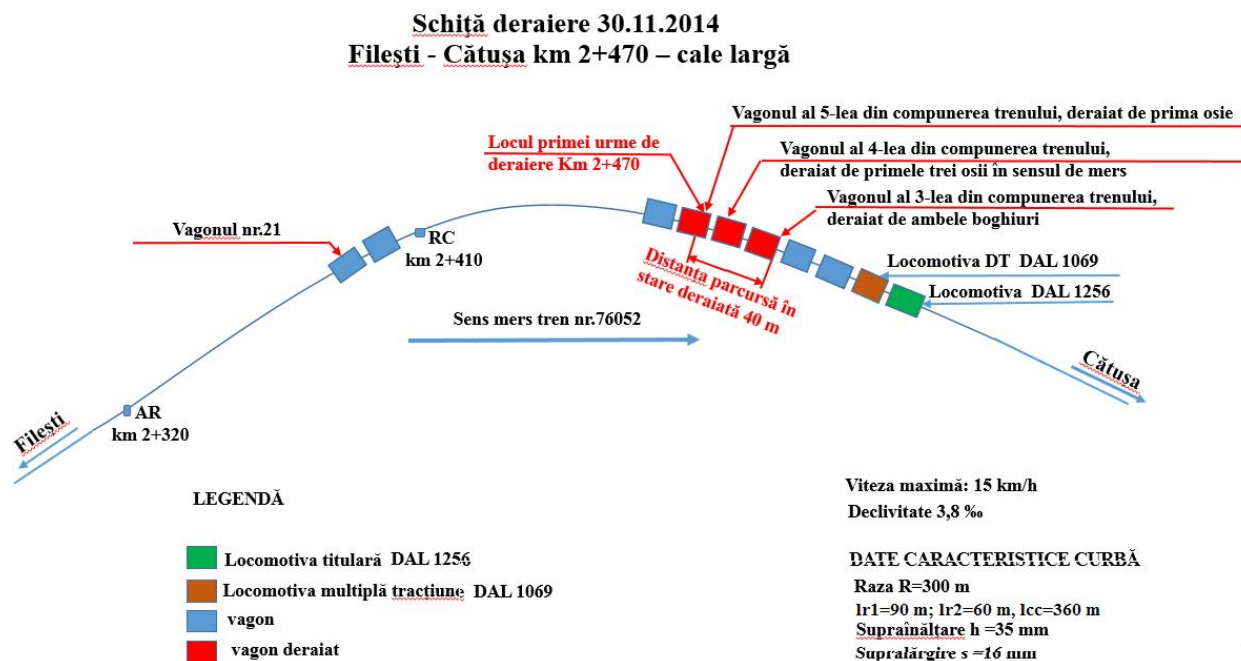
Fig.2

Schița producerii accidentului este prezentată în Fig.2.
