RAPORT DE INVESTIGARE

privind incidentul feroviar produs la data de 03.12.2014 în linie curentă între H.m. Răcari și stația Filiași, prin lovirea capacelor dispozitivelor ajutătoare de manevrare a macazelor 7, 11 și 15 de către un regulator automat de timonerie a frânei

EDIȚIE 30 iunie 2015

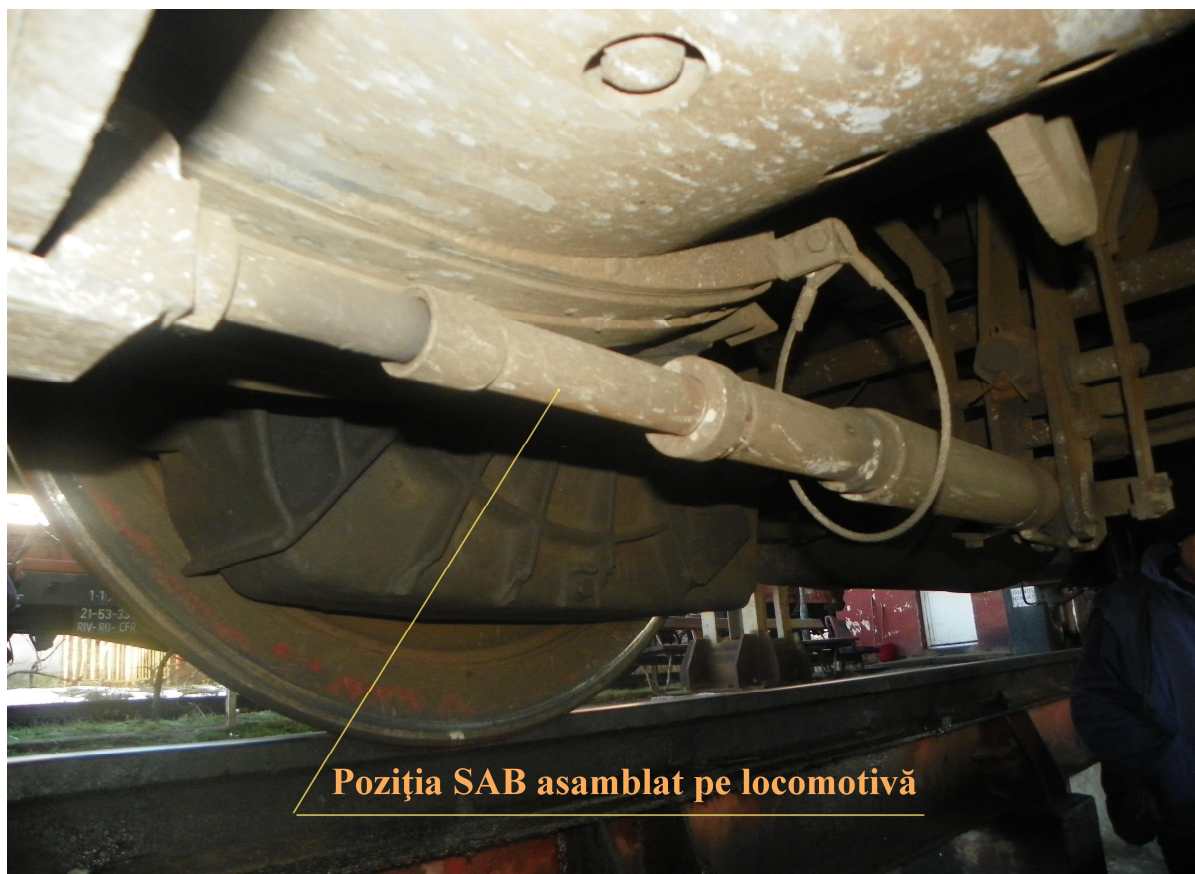
Fig. 2 Poziția regulatorului SAB montat pe locomotivă

- Regulatorul automat al timoneriei de frână de la o locomotivă EA s – a rupt;
- Din verificarea vizuală a rezultat că al doilea cap prezenta ruptură veche.

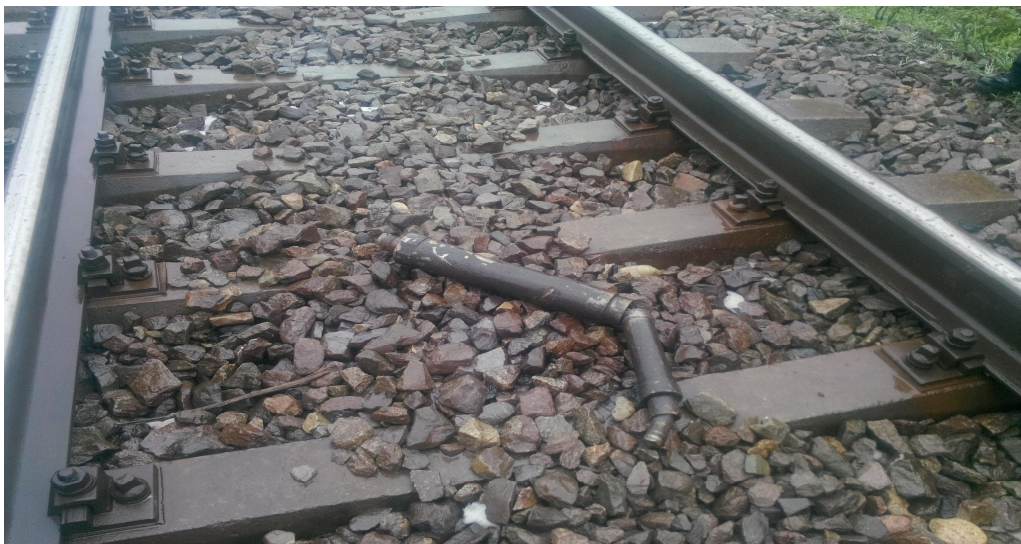
Fig. 3 Poziția în care a fost găsit căzut regulatorul automat de timonerie SAB

- la macaz nr. 7 lipsă capac DAM;
- la macaz nr. 11 capac DAM lovit;
- la macaz nr. 15 lipsă capac DAM (lovit și aruncat între firele căii);
- la circa 25 metri de macazul nr. 15 spre axa stației s-a găsit un regulator automat al timoneriei de frână. (Fig. 3)

Căderea între firele căii a unui regulator automat de timonerie provenind de la instalația de frână a unei locomotive electrice care nu a fost identificată.
