## **RAPORT DE INVESTIGARE**

privind incendiul produs la data de 07 decembrie 2014,  
pe raza Sucursalei Regionala CF Iași, între H.m. Faraoani și H.m. Orbeni, la  
locomotiva DHF 2001 (aparținând SC Grup Feroviar Român SA),  
aflată în stare inactivă în compunerea trenului de marfă nr.80450.

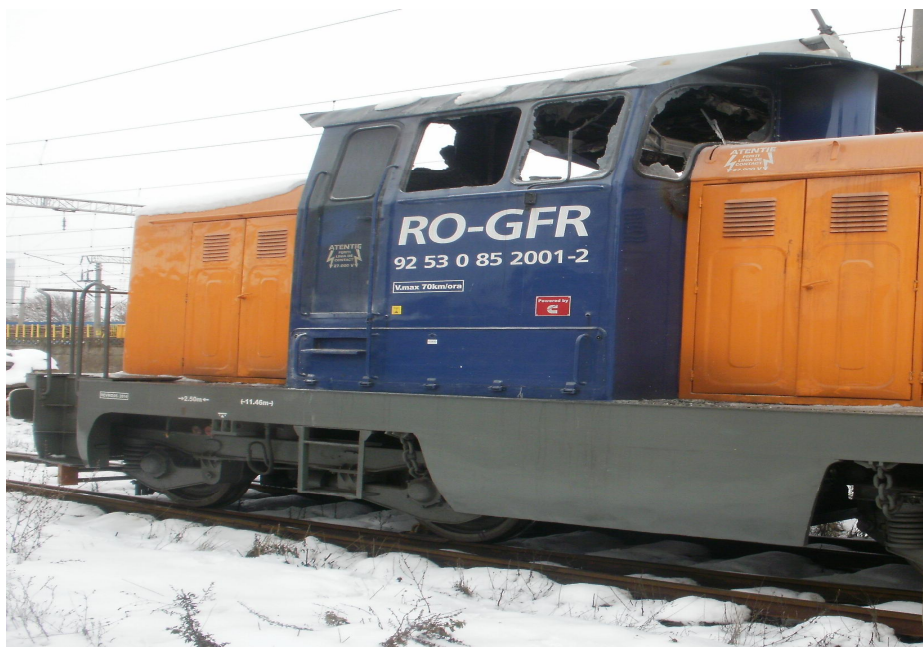
Foto nr. 1

- **Aspect exterior** (foto 1): Cabina de conducere cu toate geamurile sparte;

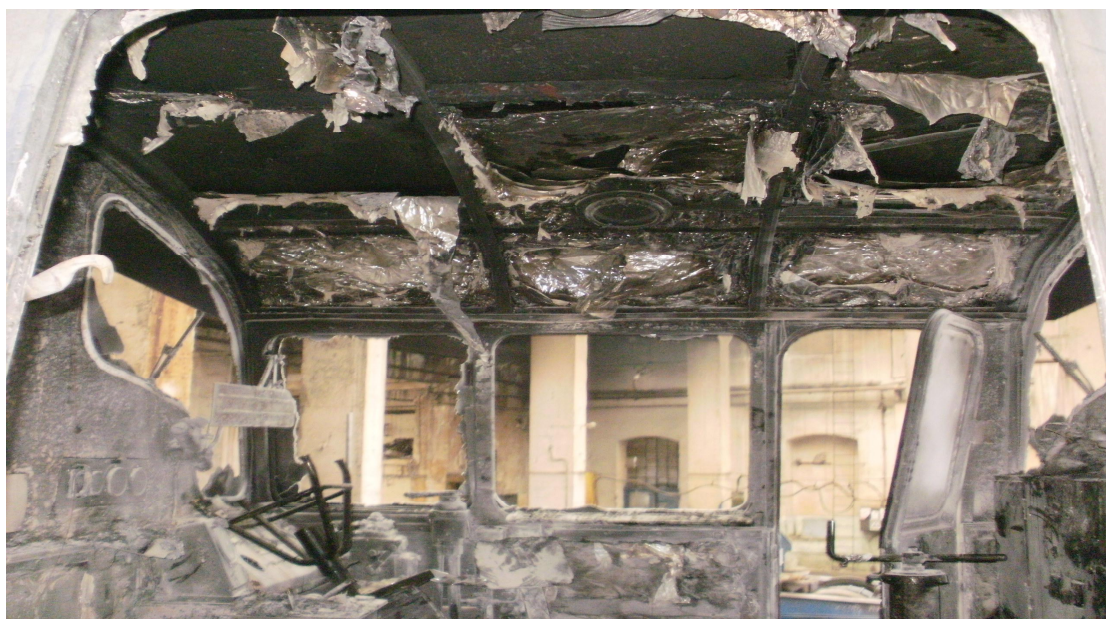
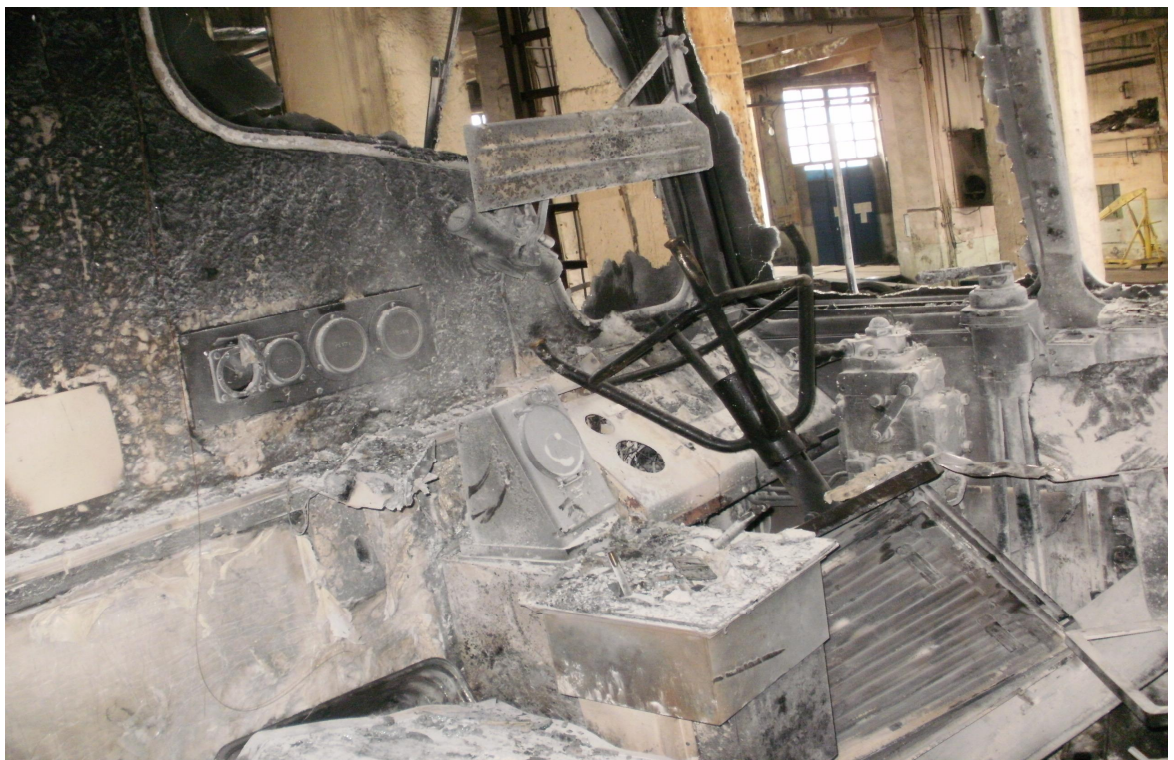
Foto nr. 2

▪ **Interiorul cabinei de conducere** (foto nr. 2 si 4):

- Îmbrăcămintea interioară, arsă în totalitate;
- Echipamentul electric, panouri de comandă, vitezometre - afectate termic, fără a fi distruse în totalitate;
- Scaunul mecanicului: capitonaj ars;
- Podeaua cabinei – capacul de vizitare a transmisiei ars;

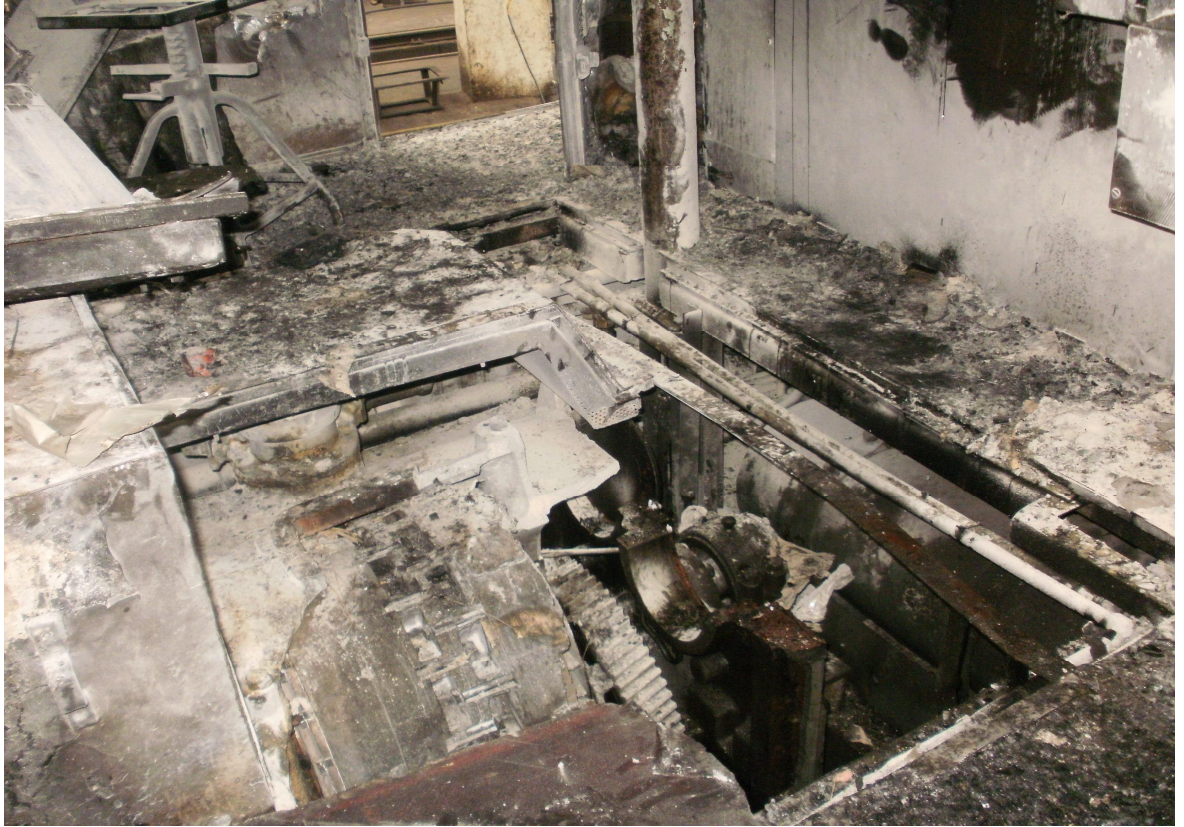
Foto nr. 3

▪ **Transmisia hidraulică** (foto nr. 3):

- Convertizorul de pornire prezenta ruptură la capacul de închidere a carcasei statorului;
- Carcasa convertizorului de pornire a fost distrusă pe o zonă de circa o treime din generatoare, de la capac și până la rotorul turbinei, zona de margine rămasă din carcasă prezenta crăpături pe generatoare și evazări din interior spre exterior, pe circumferință;
- Semicarcasa superioară a transmisiei, a fost spartă deasupra grupului convertizoarelor, porțiunea distrusă fiind localizată în jurul zonei avariate a convertizorului de pornire;
- Semicarcasa inferioară a transmisiei a fost spartă pe o porțiune redusă în apropierea planului de separație cu semicarcasa superioară;

- Arborele turbinei convertizorului de pornire cu roata dințată de antrenare, a fost smuls din locașul lagărelor;
- Locașul lagărului din peretele frontal al semicarcasei și o porțiune din perete au fost rupte în urma smulgerii arborelui;
- Uleiul din baia transmisiei, aruncat în cabină sau scurs, pe parcursul ultimelor 380 m. pe traverse și spre interiorul șinei de cale ferată din stânga sensului de mers;

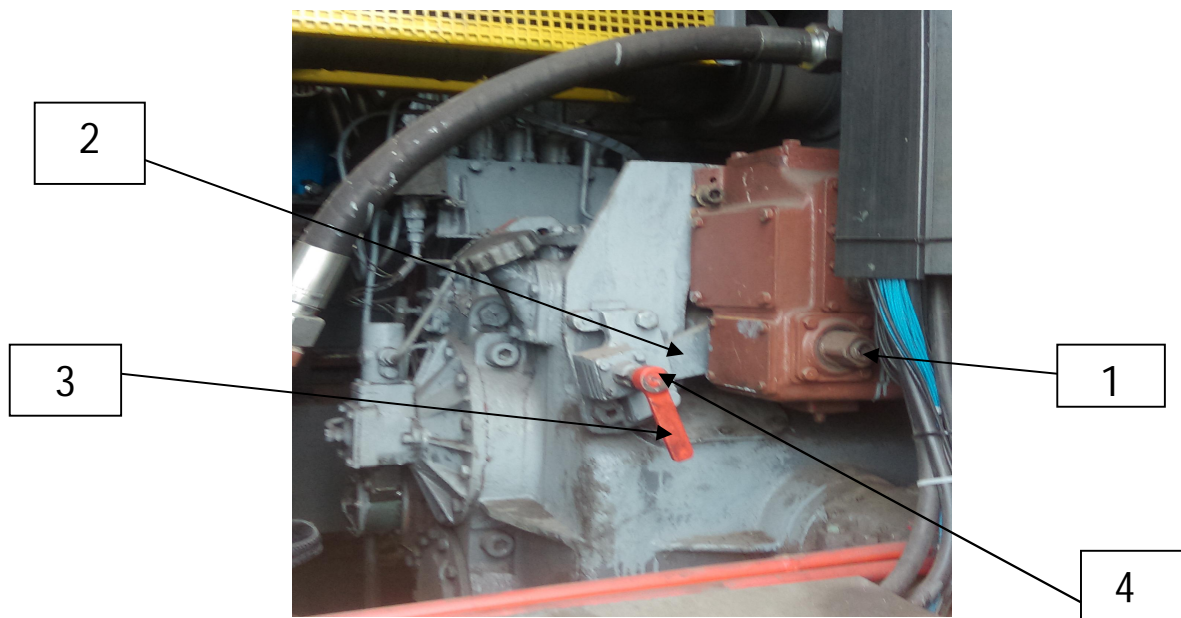
Foto nr.5

b) Din punct de vedere al mentenanței, cu ocazia verificării locomotivei DHF 2001 aflată în proces de reparații la SC RELOC S.A. Craiova, investigarea a relevat faptul că, în cazul manipulării mufei de regim a reductorului inversor din poziția activă în poziția neutră, este necesară utilizarea unei chei cu deschidere de 32 mm. Acționarea mufei prin intermediul acestei chei, se face de pe pervazul locomotivei, fără a fi necesară introducerea locomotivei la linie prevăzută cu canal pentru revizie, sistemul de acționare al mufei de regim fiind prezentat în foto nr. 5 și 6.

1. Capătul de acționare a pârgheii mufei de regim care se manipulează cu cheia de 32 mm
2. Pârghia (brațul) mufei de regim;
3. Mânerul bolțului (prevăzut cu resort și știft de înzăvorâre) ce asigură blocarea mufei în poziție neutră;

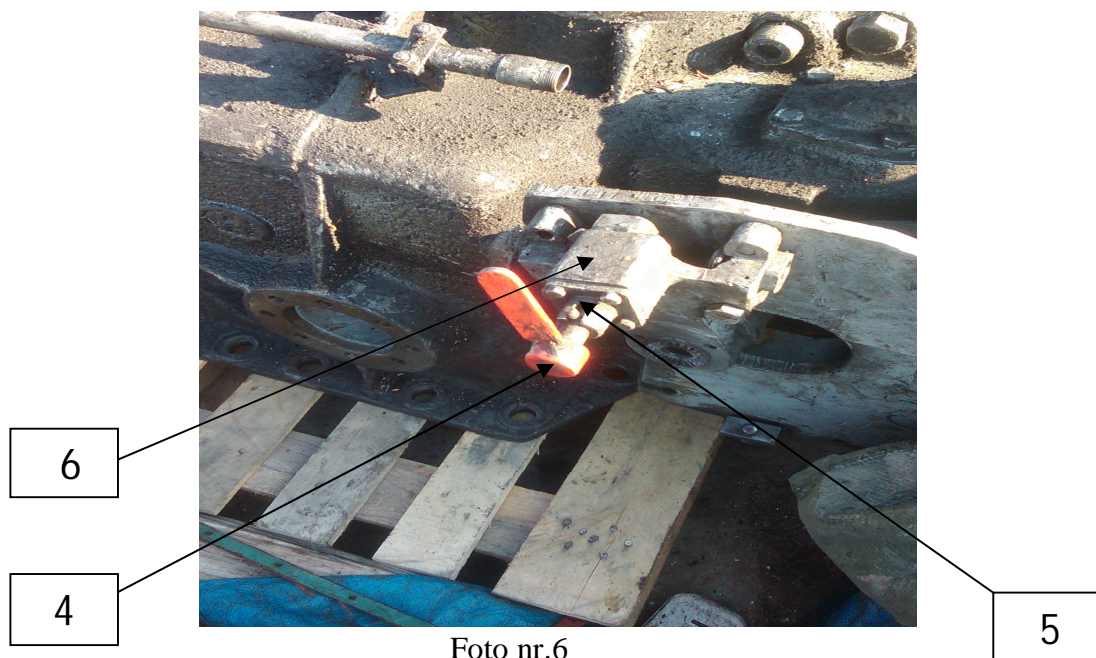
Foto nr.6

4. Bolțul (prevăzut cu resort) ce asigură blocarea mufei în poziție neutră;
5. Canalul de ghidare al știftului bolțului (prevăzut cu resort);
6. Dispozitivul (subansamblul) de manipulare și blocare a mufei de regim a reductorului inversor.
