MINISTERUL TRANSPORTURILOR
AUTORITATEA FERROVIARA ROMANA

ORGANISMUL DE INVESTIGARE FERROVIAR ROMAN

RAPORT DE INVESTIGARE

privind incidentul feroviar produs la data de 19.11.2014, pe raza de activitate a Sucursalei Regionale de Căi Ferate Timișoara, secția de circulație Simeria Triaș – Turdaș (linia de evitare ramificație DELTA), în circulația trenului de marfă nr.50480 aparținând operatorului de transport feroviar de marfă SC UNICOM TRANZIT SA

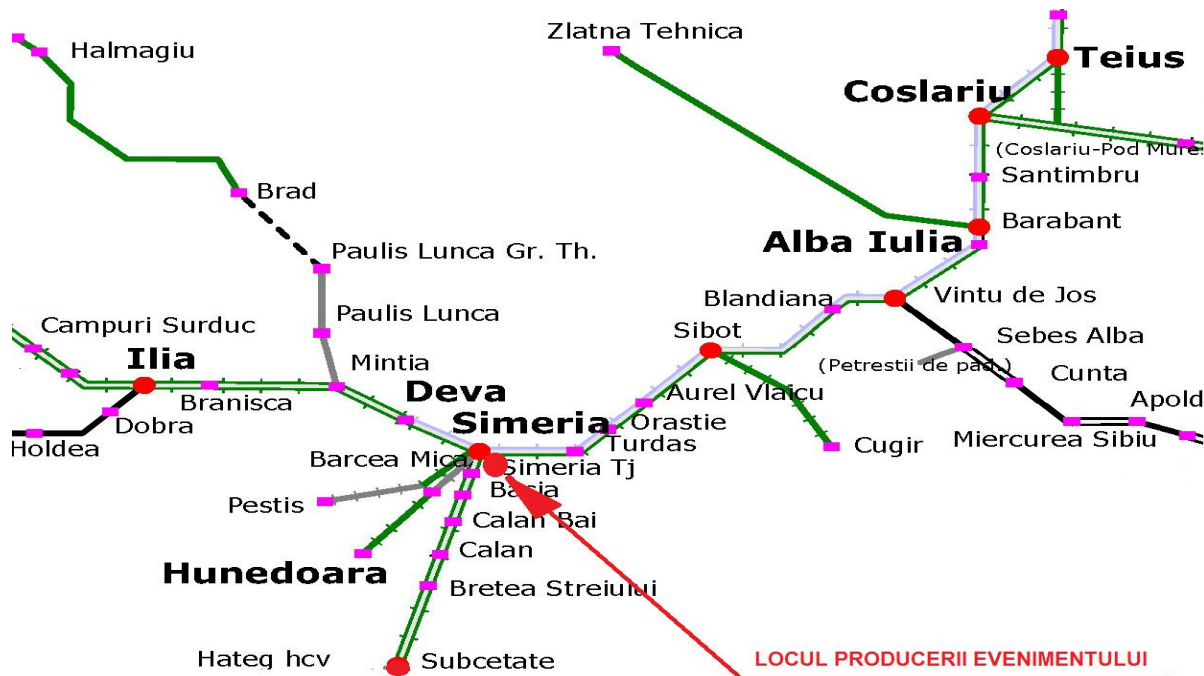
Fig.1

Locul producerii evenimentului este prezentat în fig.1.

Ramificația DELTA aparține stației Simeria și este amplasată pe magistrala București - Arad la km 470+060, la o distanță de 2364 m de stația Simeria, la 4710 m de Hm Turdaș și la 2610 m de stația Simeria Triaj

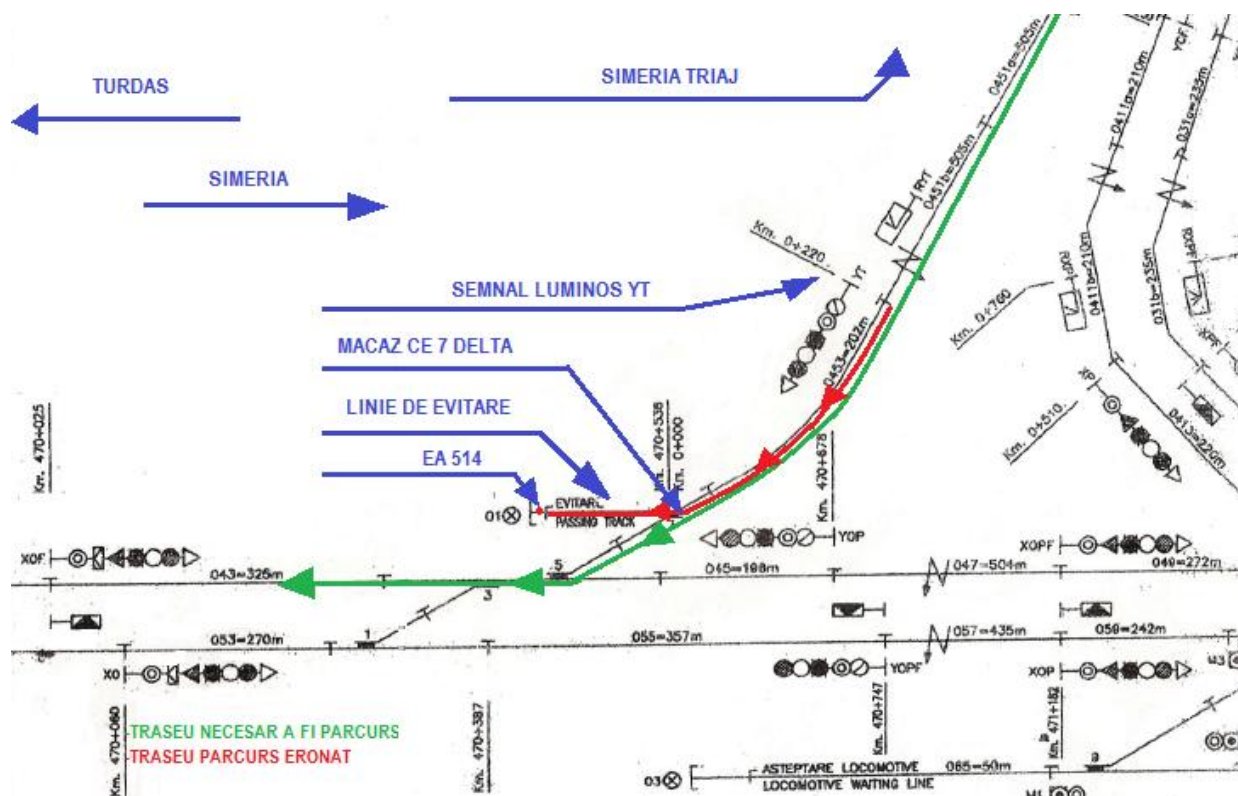
Fig.2

Trenul și-a continuat mersul cu viteza de 18 – 17 km/h, încă 177 m, moment în care personalul de locomotivă a sesizat că trenul se abate de la trasa stabilită, angajându-se peste macazul 7 DELTA, pe pziția (-), cu acces la linia de evitare (nr.12) a ramificației DELTA, și ia măsuri de frânare rapidă și oprire a trenului. Momentul începerii scăderii vitezei trenului este la ora 03:56'39", iar după parcurgerea unei distanțe de 80 m pe linia de evitare trenul se oprește la ora 03:56'57"

Întrucât linia de evitare a ramificației DELTA a fost închisă „permanent” din data de 21.09.1999 din motive tehnice („traverse rele și probleme de ecartament”), depășirea semnalului luminos de ramificație YT și intrarea trenului pe linia de evitare a avut drept consecință deraierea vagonului nr.23884356911-8, primul după locomotivă, de toate cele 4 osii, primele trei osii cu toate roțile între firele căii, iar osia 4 cu roata din partea stângă pe sensul de mers în exteriorul căii de rulare și roata din partea dreaptă între firele căii.

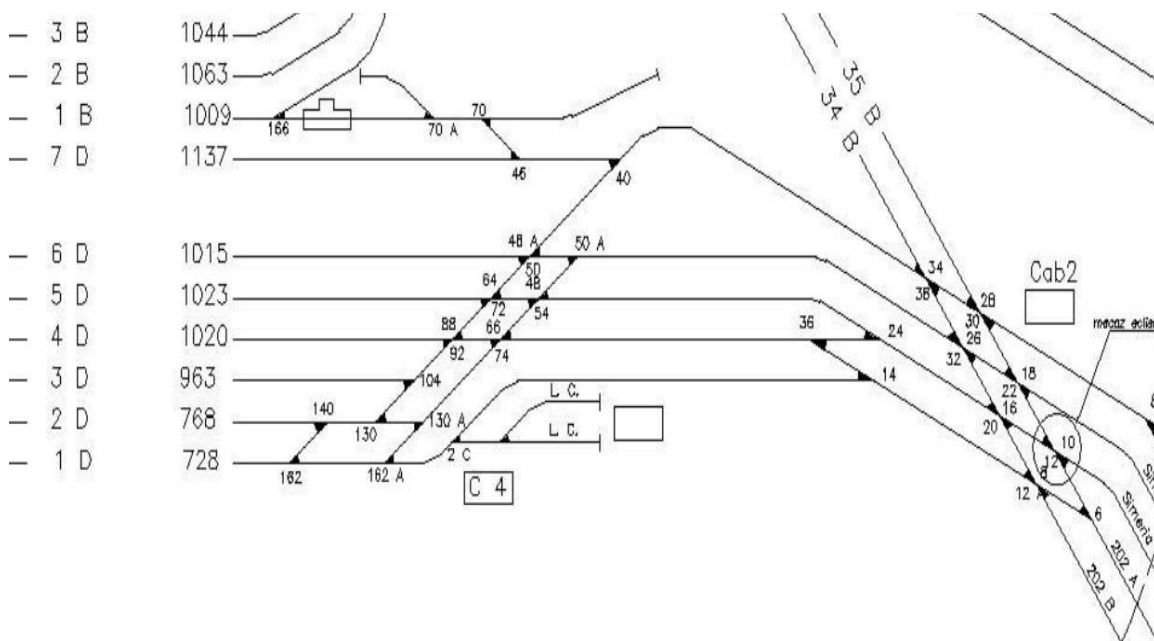
Fig.3

Instalația CED tip CR-3 din stația Simeria Triaj (fig.3):

- semnalul luminos de ieșire X5, al stației Simeria Triaj, pe oprire la ieșirea de la linia 5D a trenului de marfă nr.50480, având instalația autostop în funcție și activă;
