RAPORT DE INVESTIGARE

al accidentului feroviar produs la data de 23.11.2014 pe raza de activitate a
Sucursalei Regionale de Căi Ferate Galați în circulația trenului de marfă nr.76058,
în stația CF Cătușa, proprietate a SC ARCELORMITTAL SA Galați

Raport final
24 martie 2015

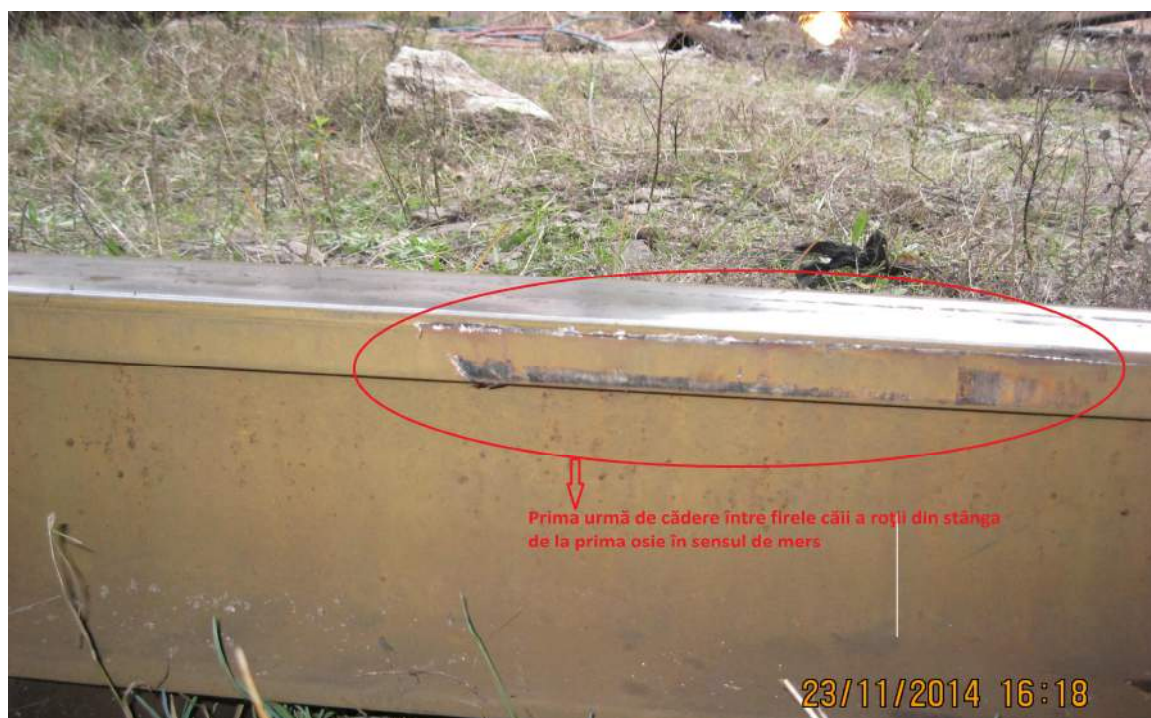
Foto nr.1

Deraierea s-a produs prin căderea între firele căii a roții din stânga de la prima osie în sensul de mers (Foto nr.1), urmată la distanța de 2,2 m de escaladarea șinei din dreapta a roții corespondente. După deraierea acestei osii s-a produs și deraierea celei de-a doua osii a primului boghiu în același fel (căderea roții din stânga între firele căii, escaladarea roții din dreapta a firului exterior și căderea în afara căii) (Foto nr.2).

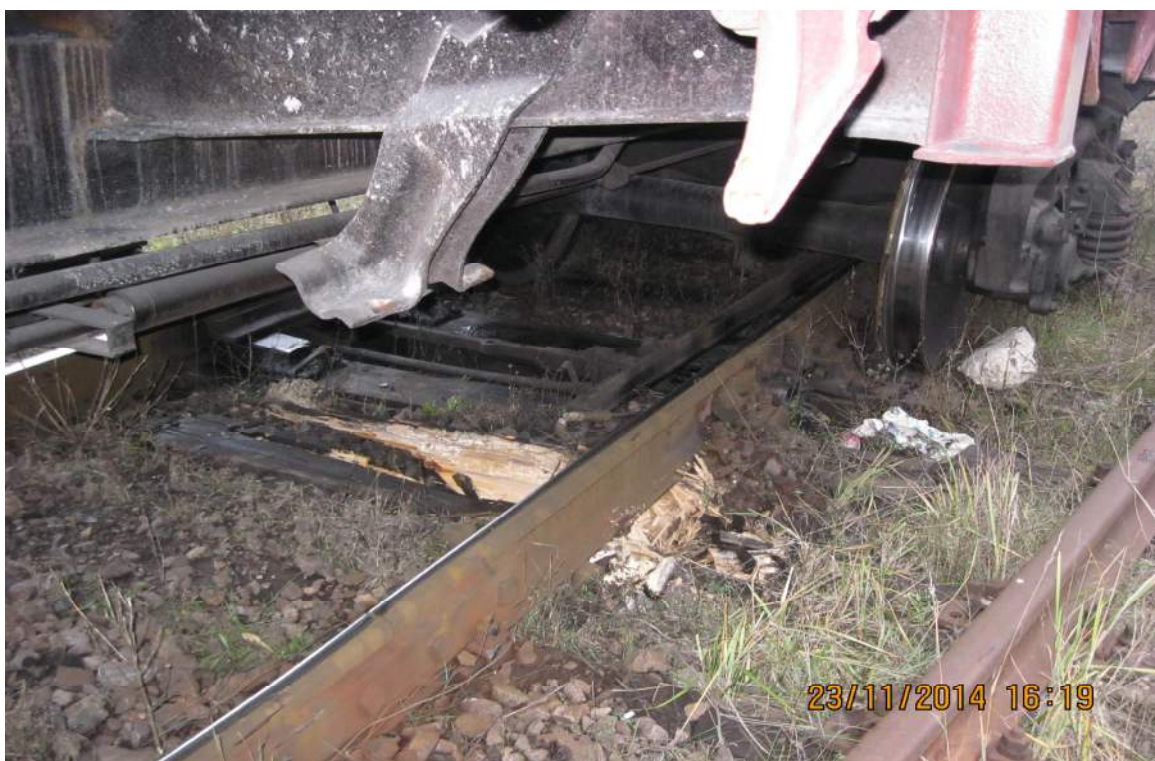
Foto nr.3

În momentul opririi, boghiul deraiat avea roțile distanțate la 40 cm față de linie (Foto nr.3).

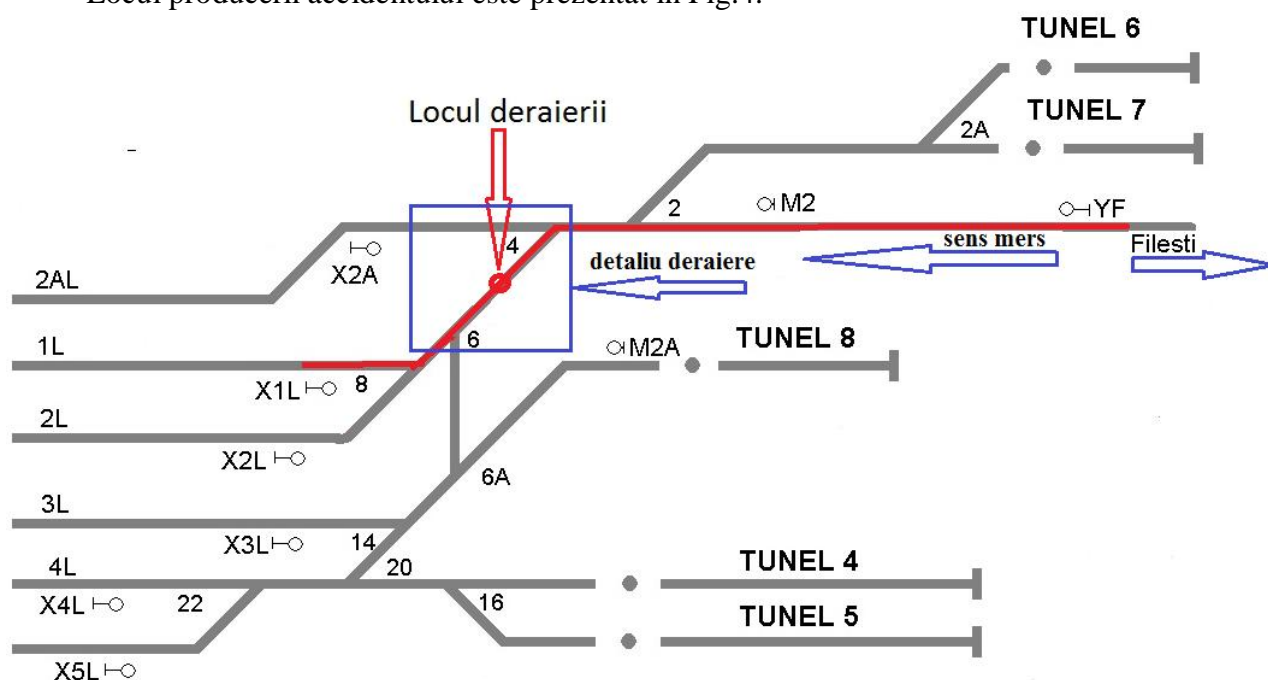
Fig.4

Locul producerii accidentului este prezentat în Fig.4.

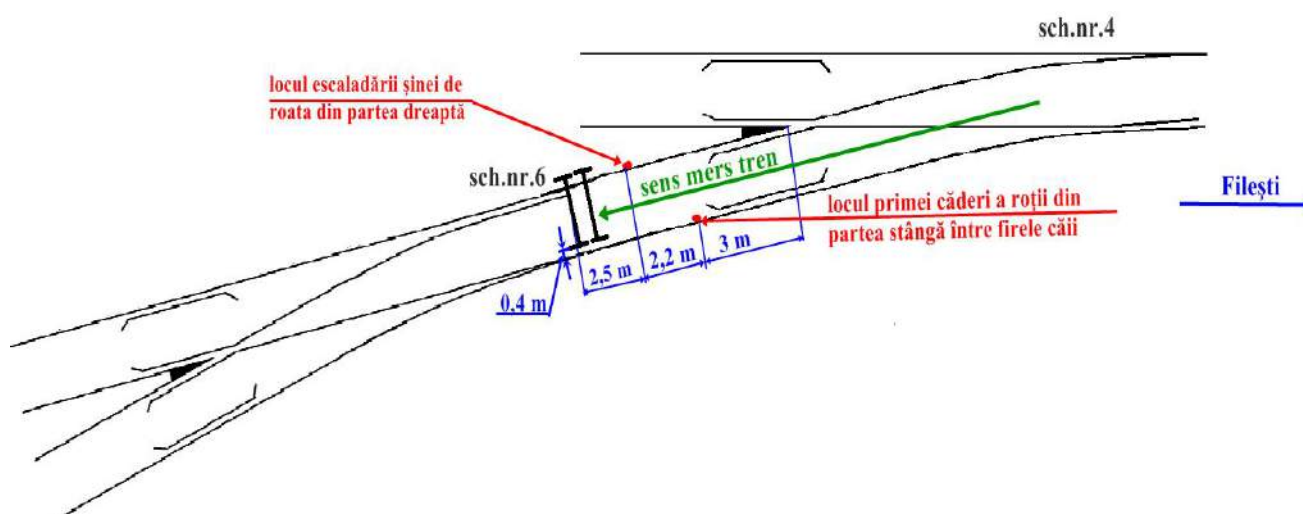
Fig.5 - Detaliu deraiere

Prima urmă de deraiere a roții din partea stângă a primei osii în sensul de mers, notată cu „0” a fost observată între firele căii, lângă firul interior al curbei, pe zona inimii de încrucișare, în punctul situat spre joanta de călcâi, la distanța de 3,00 m față de vârful fizic al inimii de încrucișare a schimbătorului de cale nr.R4. După parcurgerea distanței de 2,20 m de la punctul „0”, roata din partea dreaptă a aceleiași osii a escaladat firul exterior al curbei, antrenând în deraiere și a doua osie a boghiului. Vagonul a circulat deraiat o distanță de aproximativ 5 m (Fig.5).

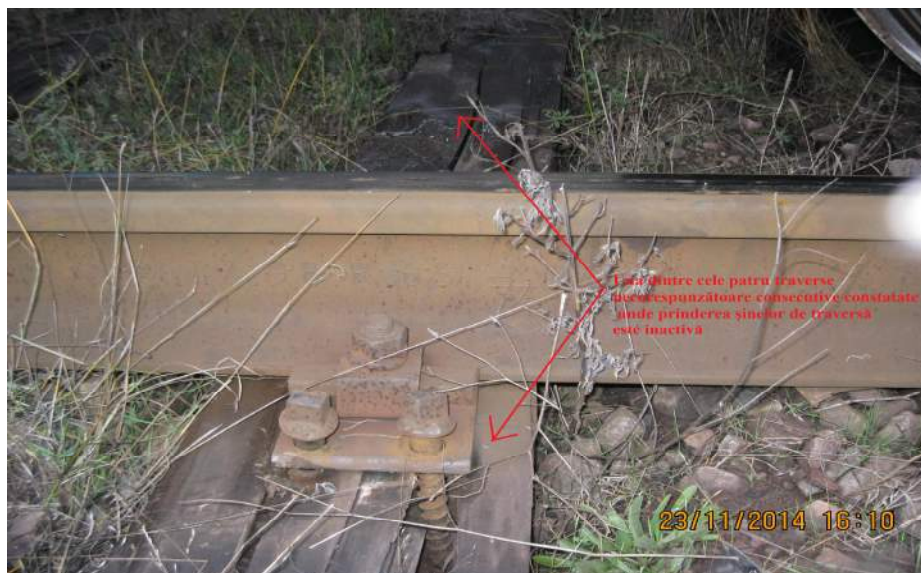
S-au verificat traversele din zona primei urme de deraiere (punctul „0”), constatându-se prezența în cale a patru traverse necorespunzătoare consecutive, prinderea șinelor de traverse fiind inactivă (Foto nr.6).

Foto nr.6 – traversă necorespunzătoare

- menținerea în cale a traverselor care nu asigurau prinderea șinelor și păstrarea ecartamentului în limitele admise.
