MINISTERUL TRANSPORTURILOR  
AUTORITATEA FERROVIARA ROMANA

ORGANISMUL DE INVESTIGARE FERROVIAR ROMAN

## **RAPORT DE INVESTIGARE**

al incidentului feroviar produs  
în stația CF Craiova la data de 16.03.2015 în circulația trenului de marfă nr. 80604

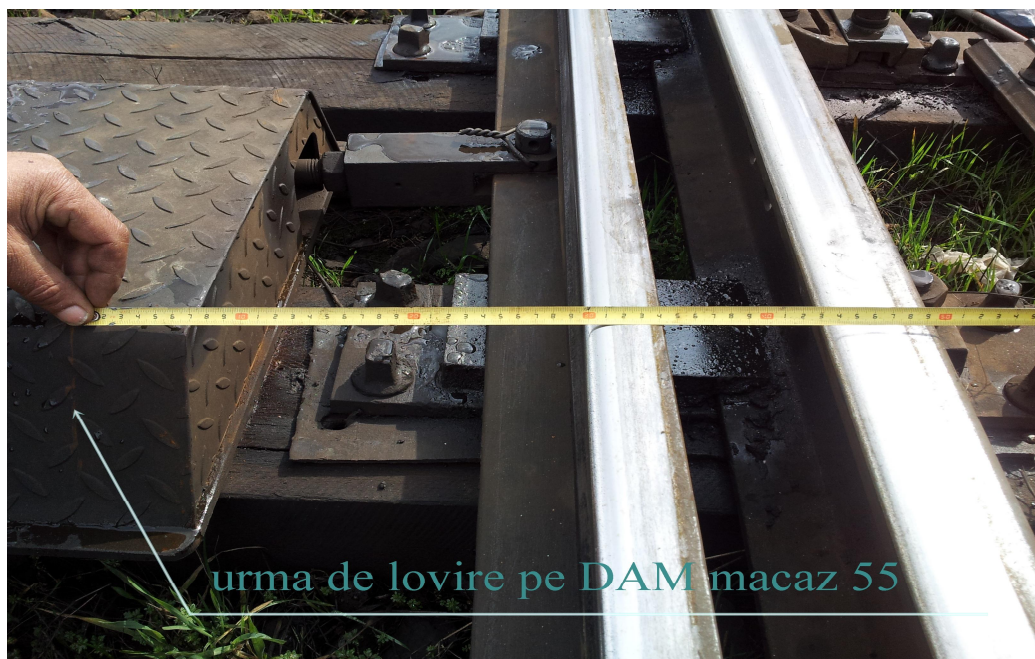
Fig. 1

- capacul dispozitivului ajutător de manevrare cu arc (DAM) aferent macazului nr.55 lovit (Fig. 1);
- pichet de alimentare bobină de joantă de la vârful macaz 55 aferentă secțiunii izolate 55-69 lovit și cu firele smulse (Fig. 2);
- urme de lovire pe de manevrare de la acul 1 al macazului 49 (Fig. 3).

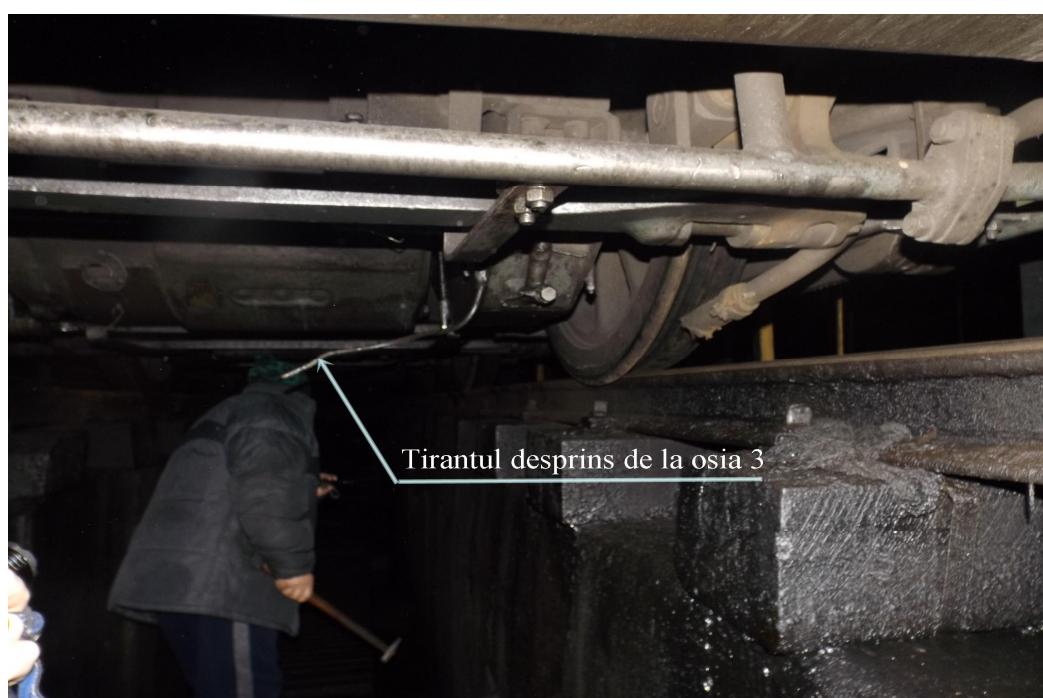
Fig. 4

Cu ocazia verificării locomotivei DA 151 la canalul de revizie din remiza Piatra Olt și din S.C Reloc S.A s-a constatat că tirantul de prindere a cutiei de angrenaj de la osia nr. 3, roata dreaptă sens de mers, în lungime de 595 mm și grosime de  $\varnothing 10$  mm, era căzut din suportul de prindere de sus a cutiei de angrenaj superioare în suportul de prindere de jos a cutiei de angrenaj inferioare (Fig. 4). Tirantul era îndoit la aproximativ 45 grade și prezenta urme de frecare accentuată, pe o distanță de aproximativ 5 cm de la capătul liber, iar ansamblu parte filetată + piuliță și șaibă de prindere de aproximativ 50 mm, era rupt.

Tirantul era îndoit la aproximativ 45 grade și prezenta urme de frecare accentuată, pe o distanță de aproximativ 5 cm pe capătul liber, iar ansamblu parte filetată/piuliță și șaibă de prindere de aproximativ 50 mm, era ruptă.

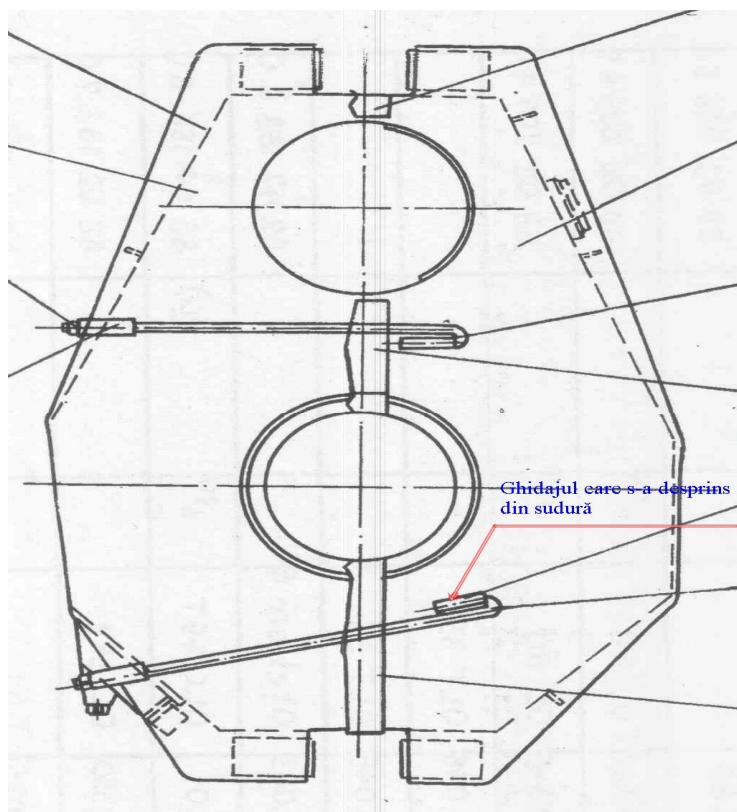
Fig. 5

Cu ocazia verificării locomotivei DA 60-0151-5 s-a constatat că tirantul de prindere a cutiei de angrenaj de la osia nr. 3, roata dreaptă sens de mers, era căzut din suportul de prindere de sus care era desprins din sudură, a cutiei de angrenaj superioare și căzut în suportul de prindere de jos a cutiei de angrenaj inferioare.(Fig. 5)

Poziția tirantului nu permite vizualizarea corectă a suportului de prindere de sus a cutiei de angrenaj superioare .

Tirantul era îndoit la aproximativ 45 grade și prezenta urme de frecare accentuată, pe o distanță de aproximativ 5 cm, iar ansamblu parte filetată + piuliță și șaibă de prindere de aproximativ 50 mm, era ruptă.

Desprinderea ghidajului superior al tirantului sudat pe semicarcasa superioară, fapt care a permis acestuia intrarea în gabaritul de liberă trecere a căii și agățarea cablului pichetului de alimentare a bobinei de joantă de la secțiunea izolată 55/69.

Ruperea sudurii ghidajului superior a tobei de angrenaj de la osia nr. 3, roata dreaptă sens de mers, a locomotivei DA 60-0151-5.
