RAPORT DE INVESTIGARE

privind incidentului feroviar produs la data de 27.02.2015 pe raza de activitate a
Sucursalei Regionale CF Constanța, în stația CF Ciulnița,
în circulația trenului de marfă nr.89897

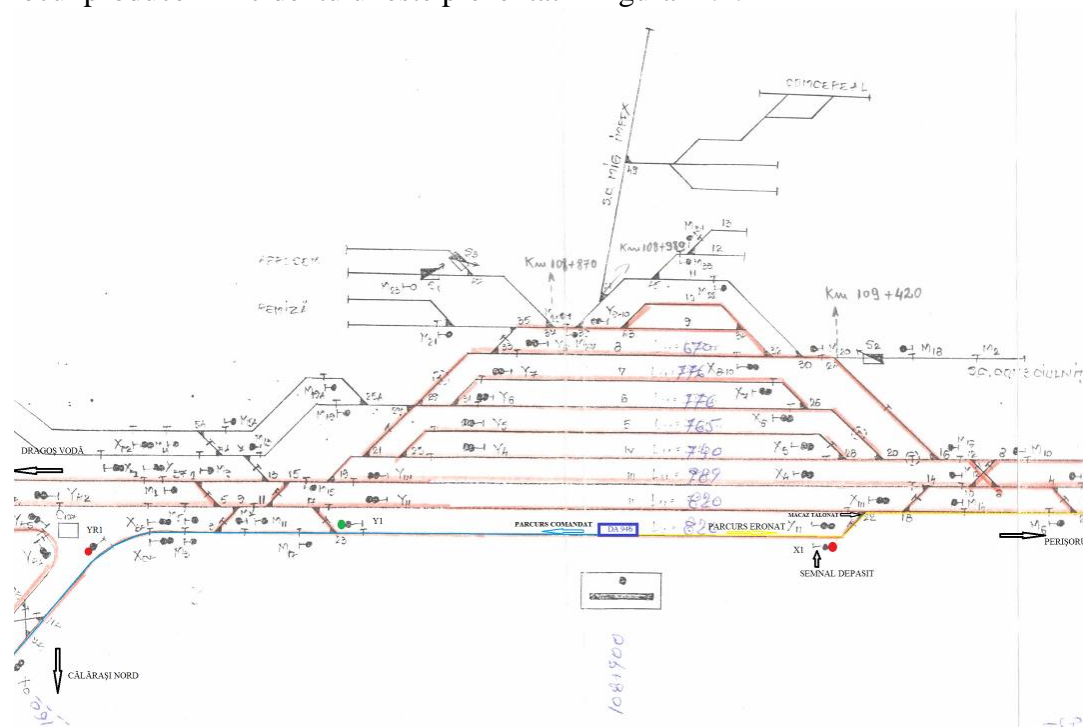
Fig. 1

Locomotiva a fost pusă în mișcare și s-a deplasat în direcția contrară celei stabilite prin Ordinul de Circulație, îndreptându-se către h.m. Perișorul, a depășit semnalul de ieșire X1 în poziție "Oprește fără a depăși semnalul", a talonat macazul nr. 22 pe la călcâi, și a fost oprit de către IDM dispozitor care a constatat talonarea macazului nr. 22 pe lumnoschemă, fapt semnalat și de soneria de talonare a instalației CED.

Locul producerii incidentului este prezentat în figura nr.1.

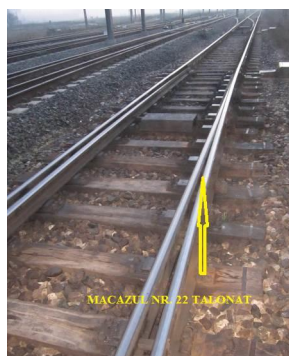
Fig. 2

Constatări la macazul nr. 22(Fig. 2):

- schimbătorul de cale 22 nu prezintă urme de lovituri sau deformări ale componentelor acestuia,
- în urma măsurărilor la ecartament, acesta se încadrează în toleranțe, nefiind periculos din punct de vedere SC,

- sala de relee cu pumburile de control aplicate, cheia aflându-se în biroul de mișcare;
- pe aparatul de comandă indicatorul macazului nr.22 semnaliza “roșu clipitor”;
- pe pupitrul de comandă, plumburile de control erau aplicate;
- schimbătorul de cale și electromecanismul de macaz nr.22 erau talonate, cu sigiliile aplicate la barele de control precum și cel la capacul de alimentare PA;
