## RAPORT DE INVESTIGARE

al accidentului feroviar produs la data de 07.02.2015 pe raza de activitate a  
Sucursalei Regionale CF Timișoara, pe linia neinteroperabilă Ronaț Triaj – Lovrin – Sânnicolau  
Mare (având ca gestionar de infrastructură RC - CF Trans SRL Brașov)  
între halta de mișcare Satu Nou și stația CFR Biled

*EDIȚIE finală  
11 ianuarie 2016*

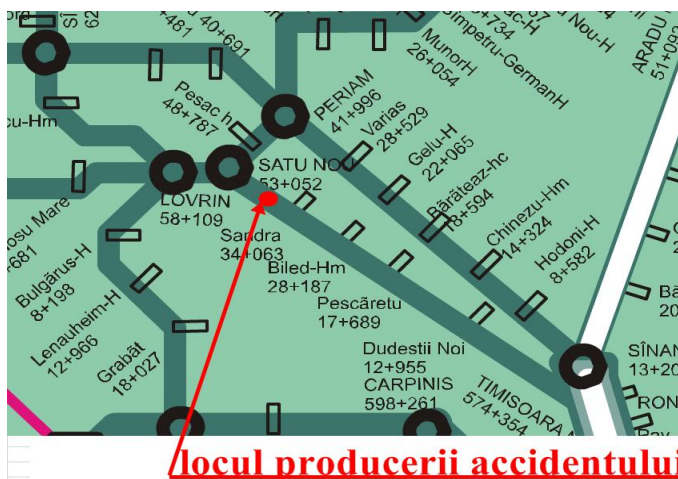
Figura nr.1.

Între halta de mișcare Satu Nou și stația CFR Biled, în zona km 33+800, în jurul orei 14:15 la viteza de 27 km/h s-a produs deraierea unui număr de 5 vagoane, situate de la al 5-lea la al 9-lea din compunerea trenului.

La fața locului s-au constatat următoarele:

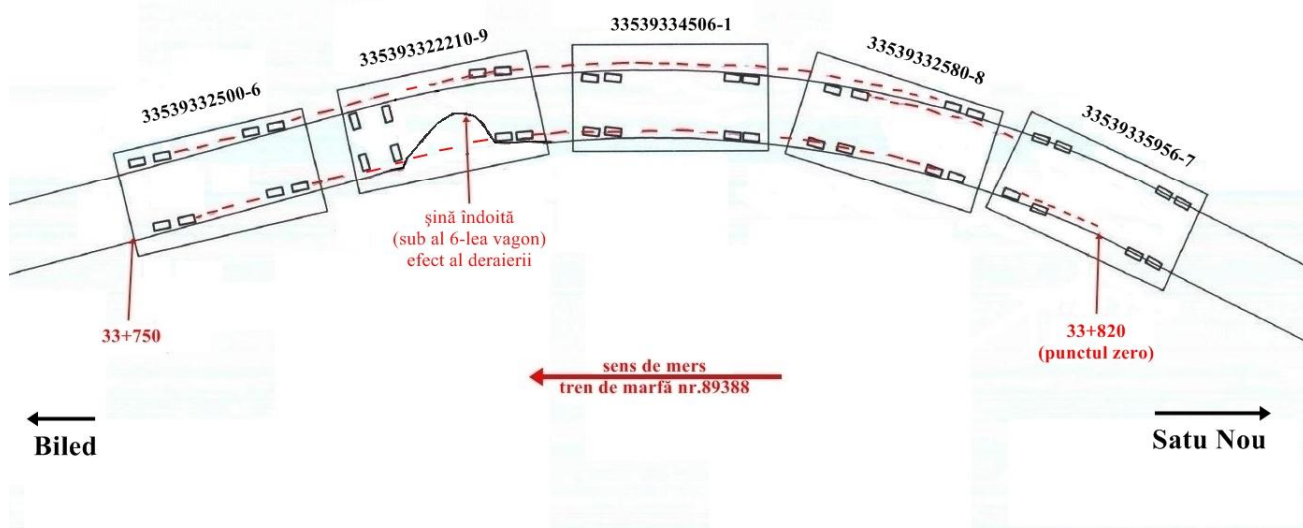
*Figura nr.2*

- vagonul nr. **33 53 9332500-6 al 5-lea după locomotivă** – deraiat de ambele boghiuri cu roțile din stânga sens mers în exteriorul căii iar roțile corespondente din dreapta între firele căii;

- vagonul nr. **33 53 9332221-9 al 6-lea după locomotivă** – deraiat de ambele boghiuri, primul boghiu în sensul de mers așezat transversal pe axa căii și boghiului doi cu roțile între firele căii;

- vagonul nr. **33 53 9334506-1 al 7-lea după locomotivă** – deraiat de ambele boghiuri cu roțile între firele căii. Boghiul nr.1 în sensul de mers cu roțile îngropate în terasament;

- vagonul nr. **33 53 9332580-8 al 8-lea după locomotivă** – deraiat de ambele boghiuri, boghiul nr.1 în sensul de mers cu roțile osiei nr.1 între firele căii, osia nr.2 cu roata din stânga sens mers pe șină iar cea din dreapta deraiată între firele căii. Boghiul nr.2 sens mers osia nr.1 cu roata din stânga suspendată și roata din dreapta căzută între firele căii, iar osia nr. 2 cu roata din stânga cu buza roții pe șină și roata din dreapta căzută între firele căii;

- vagonul nr. **33 53 9335956-7 al 9-lea după locomotivă** – cu roata din dreapta a primei osii căzută între firele căii.

Suprastructura căii a fost afectată pe o porțiune de 70 m, între km 33+750 și km 33+820.

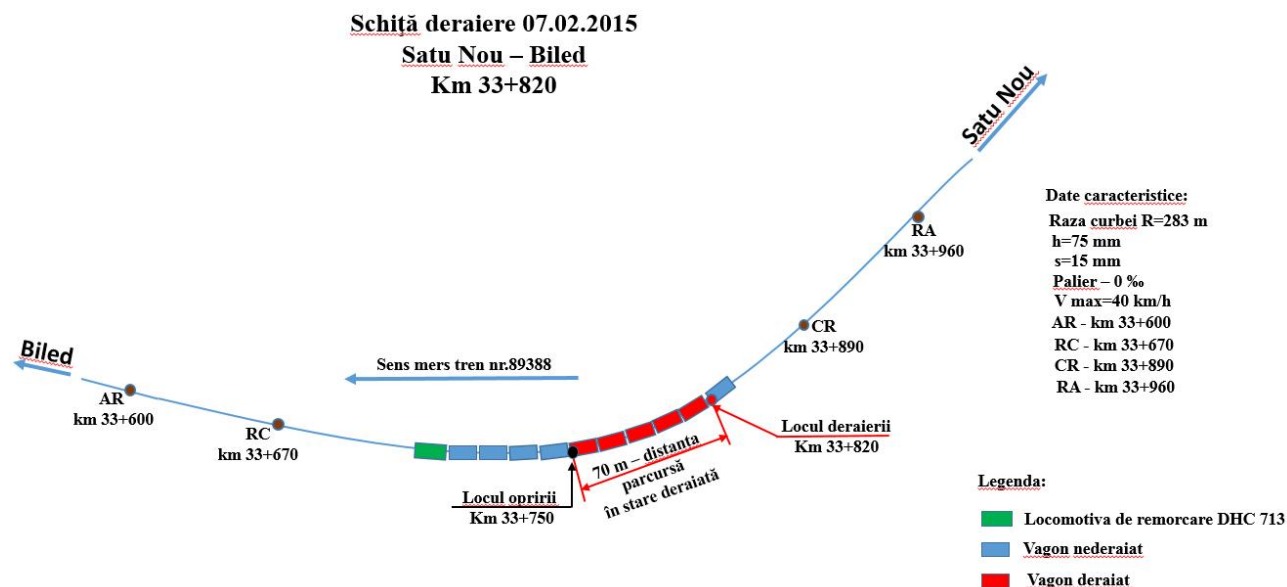
Figura nr.3

În zona producerii accidentului, traseul în planul orizontal al căii este constituit dintr-o curbă, cu deviație dreaptă în sensul de mers al trenului (care este invers sensului de creștere al kilometrajului), cu raza  $R=283$  m, (având punctele caracteristice AR-km 33+960, RC-km 33+890, CR-km 33+670, RA-km 33+600) care se racordează cu aliniamentele adiacente prin intermediul a două curbe de racordare având lungimile  $l_r=70$  m. Supraînălțarea avea valoarea  $h=75$  mm, iar supralărgirea valoarea  $s=15$  mm.

Deraierea s-a produs în cuprinsul curbei circulare, în zona km 33+800.

În profilul în lung în zona producerii accidentului linia este în palier (0 ‰).

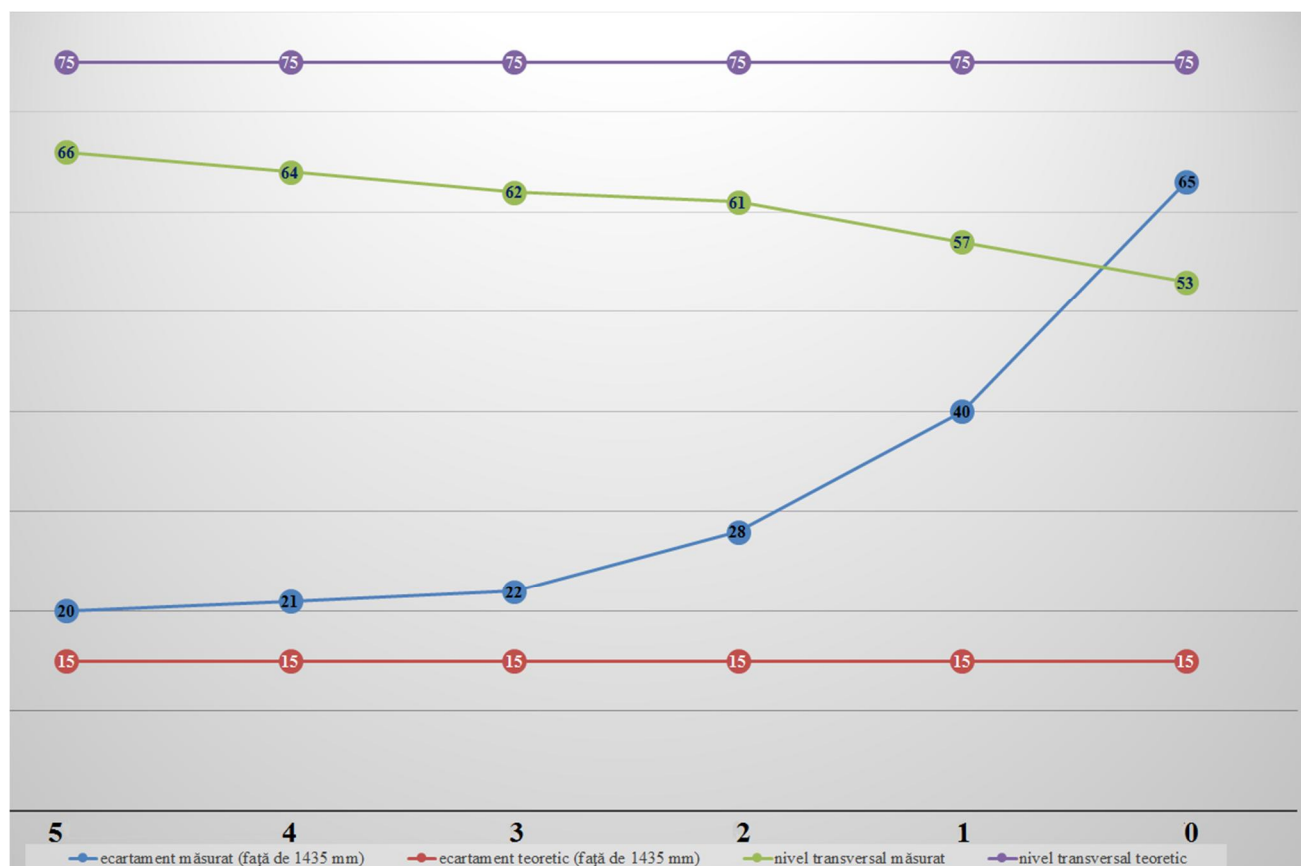
Valorile torsionării căii nu depășeau toleranțele admise.

Valorile măsurate ale parametrilor căii, sunt prezentate în graficul următor.

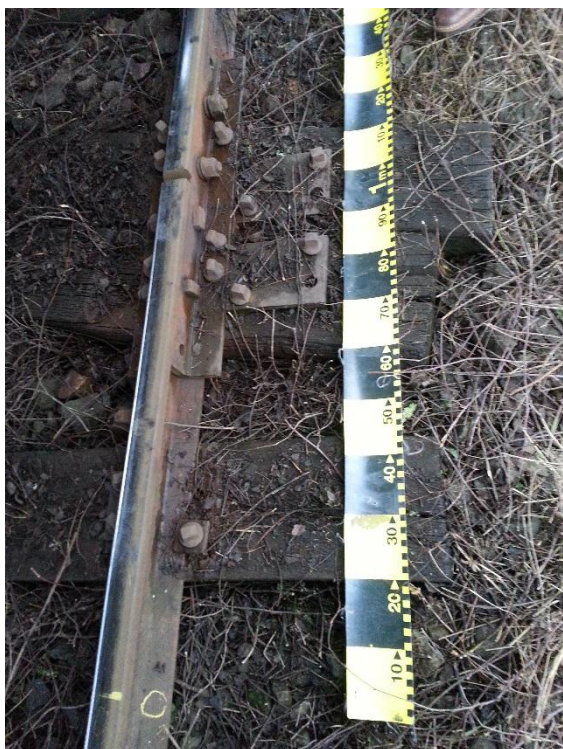
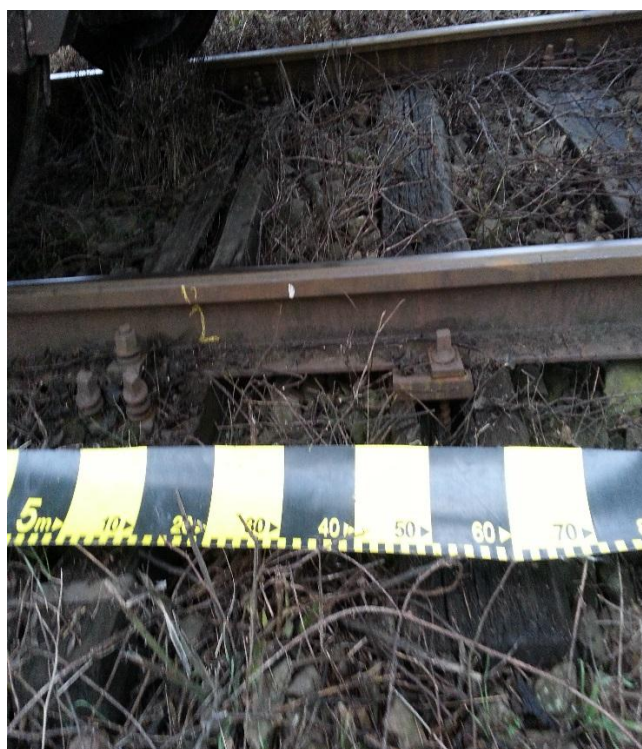
În zona punctului „0”, în sens invers sensului de mers al trenului, au fost numerotate și analizate 12 traverse consecutive, constatându-se următoarele:

- traversa nr.0 situată lângă punctul „0” (la 30 cm de acesta) - prindere indirectă tip K - necorespunzătoare, cu crăpătură longitudinală pe întreaga lungime, prinderea șinei de traversă inactivă, observându-se pe fața traversei amprenta de deplasare laterală sub sarcină a plăcii metalice corespunzătoare firului exterior al curbei;

- traversa nr.8 – prindere directă – necorespunzătoare, cu crăpătură în zona prinderii firului exterior al curbei, prinderea activă;
- traversa nr.9 – prindere indirectă tip K – necorespunzătoare, cu crăpături longitudinale pe întreg cuprinsul traversei;

- traversa nr.10 – prindere directă – necorespunzătoare, cu crăpătură în zona prinderii firului exterior al curbei prinderea fiind inactivă;
- traversa nr.11 – prindere directă – corespunzătoare, prinderea activă;

La data de 05.02.2015 a fost avizat faptul că, în zona km 33+800 starea de degradare a traverselor de lemn necorespunzătoare se accentuase. Nu s-au luat măsurile necesare în acest sens.

Nu s-au înlocuit traversele degradate pe curba unde s-a produs deraierea, considerându-se prioritară executarea de lucrări pe altă zonă, respectiv Biled-Dudeștii Noi, unde traficul era mai intens.

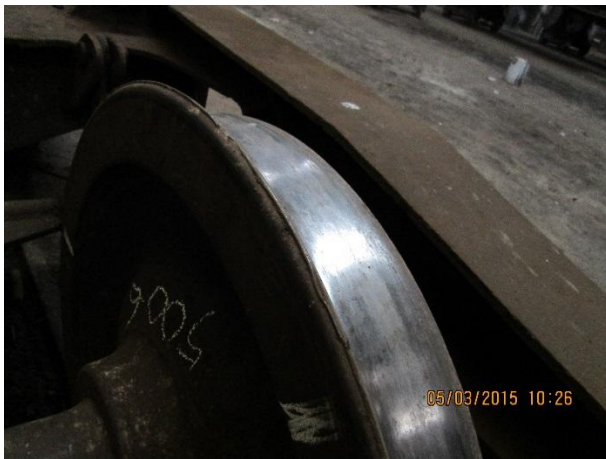
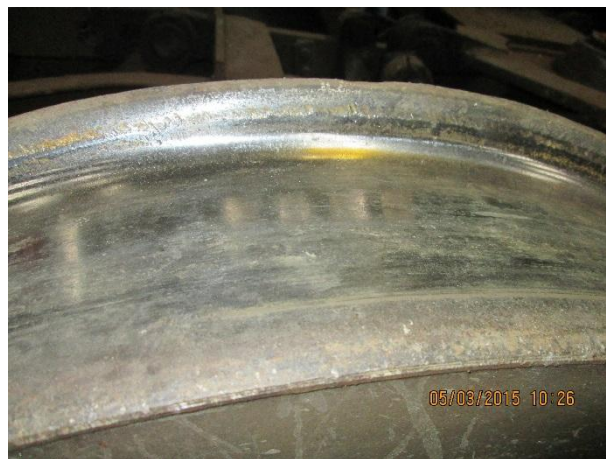
Cotele și dimensiunile măsurate se încadrau în limitele admise prin Instrucția nr.250/2005, cu următoarele excepții constatate la vagonul nr.33539332500-6:

- distanța dintre fețele exterioare ale buzelor roților osiei 1-2 măsurată între două puncte situate la 10 mm în exteriorul cercurilor de rulare ale roților avea valoarea de 1407,6 mm, față de minim 1410 mm prevăzut la Tabelul nr.1 din Instrucțiuni privind revizia tehnică și întreținerea vagoanelor în exploatare nr.250/2005;
- grosimea buzei roții nr.2 măsurată la 10 mm deasupra cercului de rulare variază între  $21 \div 23$  mm pe circumferința roții, față de minim 22 mm prevăzut la Tabelul nr.1 din Instrucțiuni privind revizia tehnică și întreținerea vagoanelor în exploatare nr.250/2005, această roată prezentând și o bavură la vârful buzei bandajului pe toată circumferința.

- căderea roții între firele căii a fost favorizată și de distanța între fețele exterioare ale buzelor roților de la osia conducătoare (1-2) a vagonului nr.33539332500-6 (al 5-lea după locomotivă) sub limita admisă;

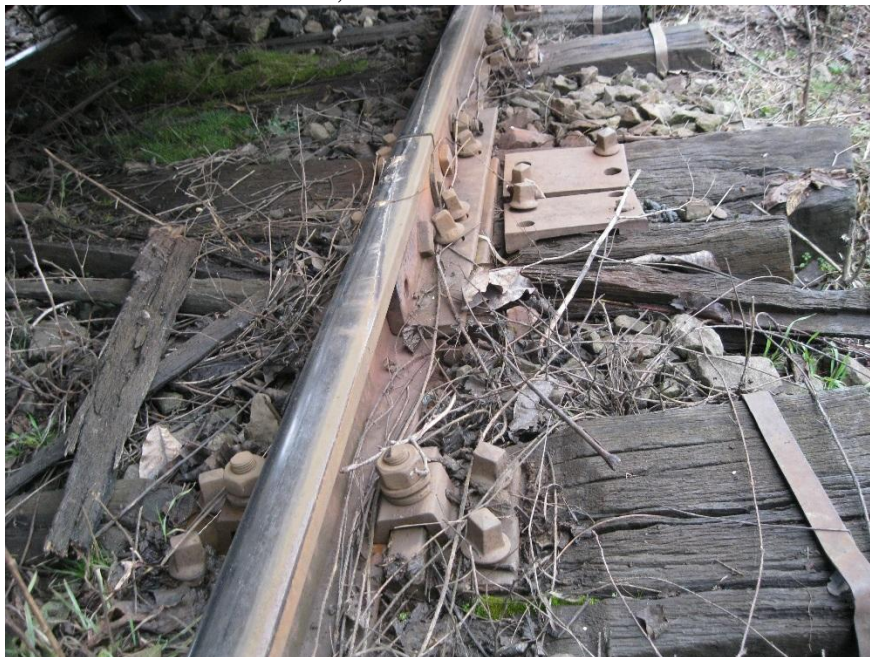
*Foto.nr.5*

- la distanța de 8 m de punctul „0”, ajungând pe o zonă în care tirfoanele asigurau fixarea șinei de traverse, s-a produs escaladarea șinei corespunzătoare firului exterior al curbei (firul stâng în sensul de mers) de către roțile din partea stângă în sensul de mers (roțile nr.2 și 4 ale vagonului nr.33539332500-6), rularea pe fața superioară a ciupercii șinei pe o distanță de 3 m, după care s-a produs căderea acestora în exteriorul căii;
