RAPORT DE INVESTIGARE

al incidentului feroviar produs la data de 31.05.2015
în stația de metrou Nicolae Grigorescu

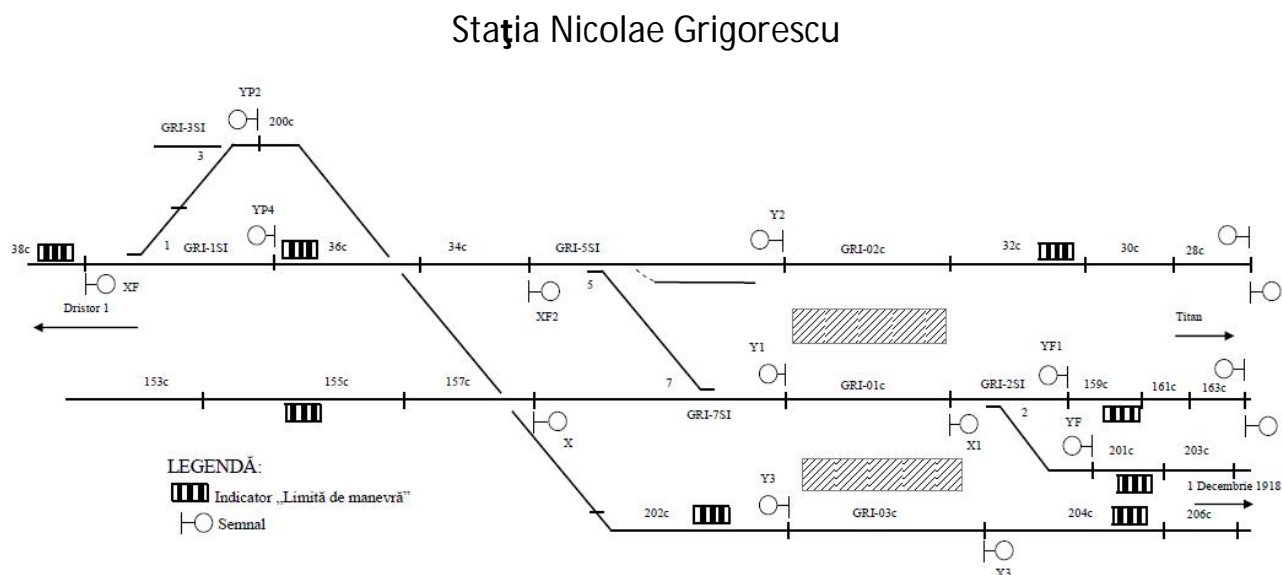
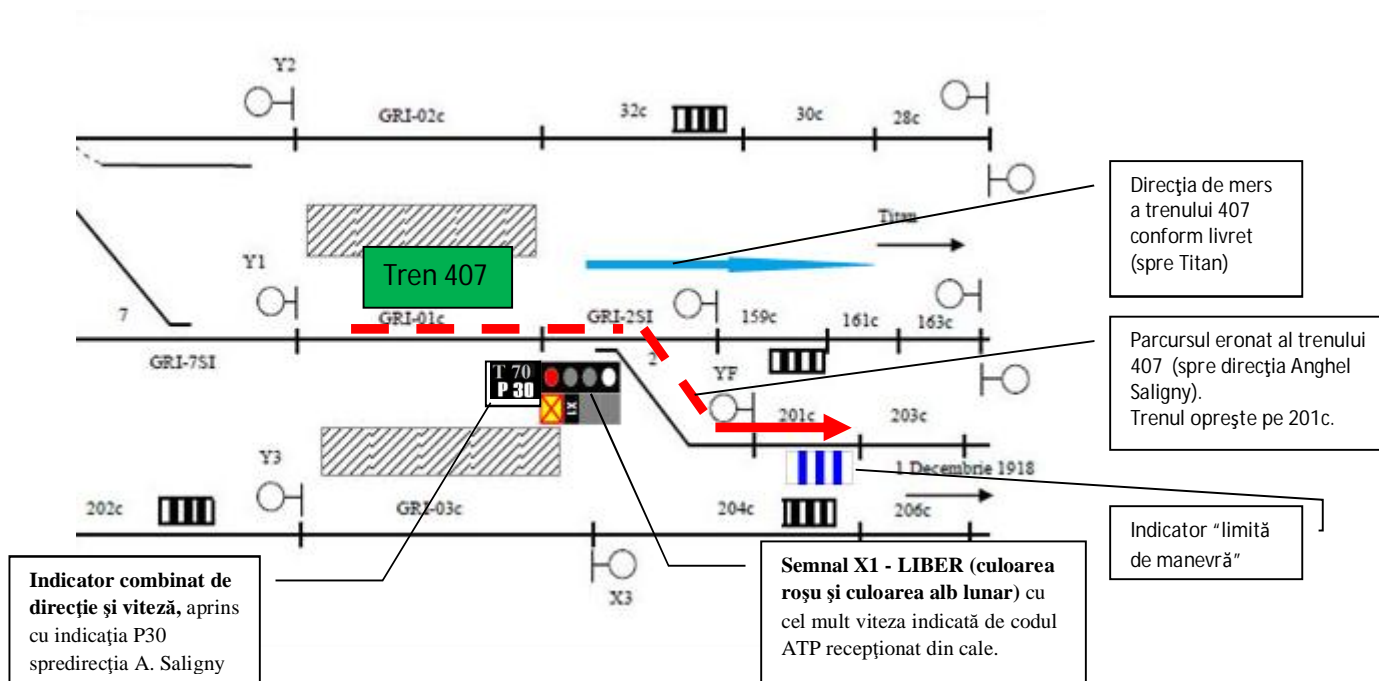
La ora 10:35 trenul de călători nr.407 a plecat din stația Nicolae Grigorescu în alta direcție de mers, a atacat macazul nr.2 și a oprit pe circuitul de cale 201c în dreptul indicatorului „limită de manevră”. Mecanicul trenului 407 a anunțat operatorul de mișcare despre situația apărută. Operatorul de mișcare a dispus continuarea mersului spre direcția Anghel Saligny. La ora 10:38 trenul 407 a eliberat circuitul de cale 201c.
