AGENȚIA DE INVESTIGARE FERROVIARĂ ROMÂNĂ-AGIFER

RAPORT DE INVESTIGARE

privind accidentul feroviar produs la data de 07.05.2015, în jurul orei 14:45,
pe raza de activitate a Sucursalei Regionale de Căi Ferate Brașov,
între halta de mișcare Timișu de Sus și stația CFR Predeal
prin deraierea primului boghiu în sensul de mers de la vagonul nr. 83536658171-7
din compunerea trenului de marfă nr. 30686

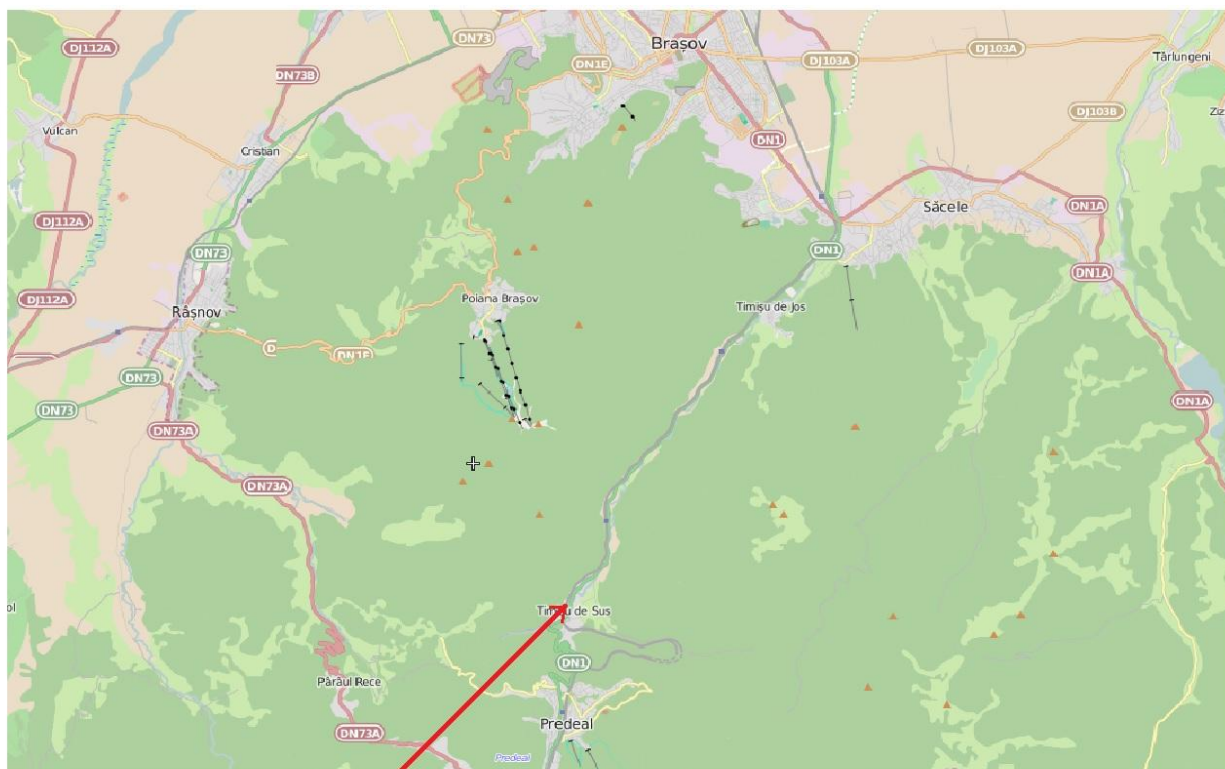
Locul producerii accidentului

La data de 07.05.2015, în jurul orei 14:45, în circulația trenului de marfă nr.30686, remorcat cu locomotiva EA 006 (ca locomotivă titulară) și locomotiva DA 1663 (ca locomotivă împingătoare), ambele deținute de către operatorul de transport feroviar de marfă DB Schenker Rail România SRL, pe raza de activitate a Sucursalei Regionale de Căi Ferate Brașov, secția de circulație Brașov -Câmpina , între halta de mișcare Timișu de Sus și stația CFR Predeal (linie dublă electrificată), pe firul II de circulație, la km 150+966, s-a produs deraierea primului boghiu în sensul de mers al vagonului nr.83536658171-7 (al 5-lea de la locomotivă).

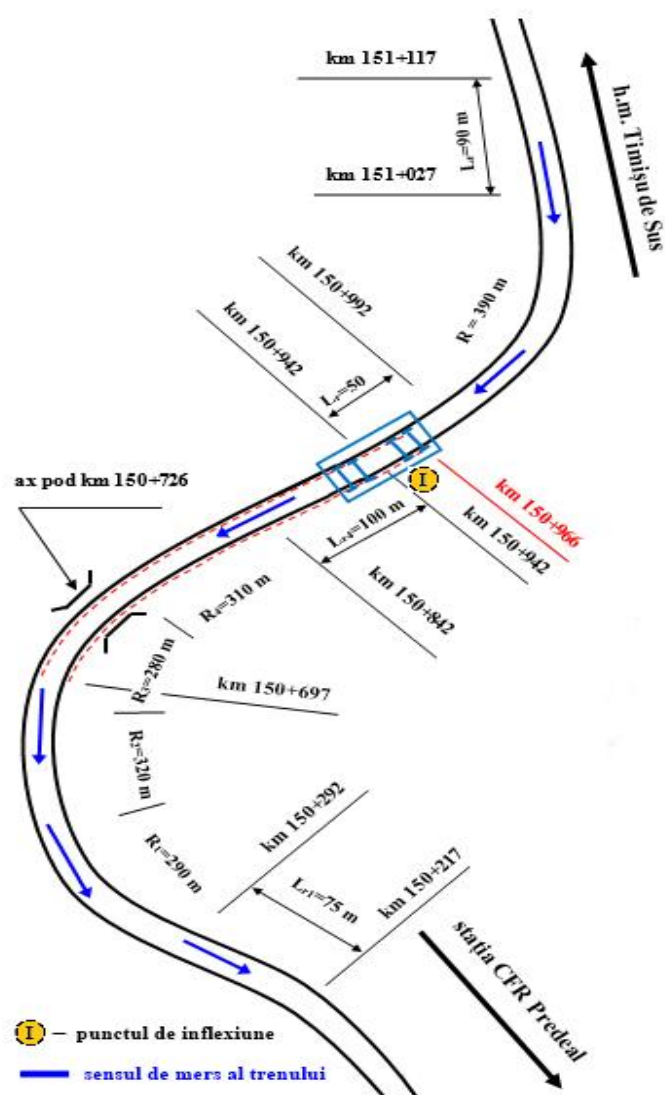
Punctul unde a fost identificată urma de escaladare a suprafeței de rulare a ciupercii șinei corespunzătoare firului exterior al curbei, respectiv la km 150+966, a fost notat ca punct 0.

De la punctul 0 urmele specifice circulației materialului rulant în stare deraiată au fost identificate atât pe elementele de fixare a tălpii șinelor de plăcile metalice, cât și pe traverse. Aceste urme au fost constatate pe o distanță de 267 m față de punctul 0, respectiv până la km 150+699.

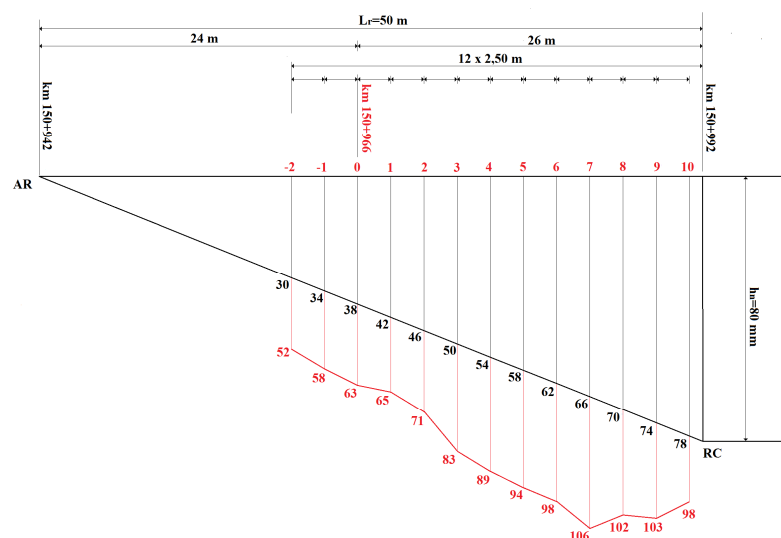
diagrama rampei supraînălțării pe lungimea curbei de racordare la ieșirea din curbă în sensul de mers al trenului

- valorile măsurate ale supraînălțării sunt mai mari decât valorile teoretice, ceea ce evidențiază un exces de supraînălțare;
- între punctele nr.2 și nr.3 a fost identificată ce mai mare valoare a torsiunii căii, respectiv 12 mm, la baza de măsurare de 2,5 m;

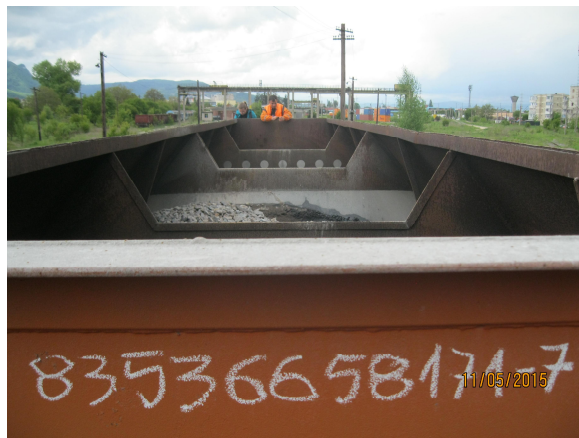
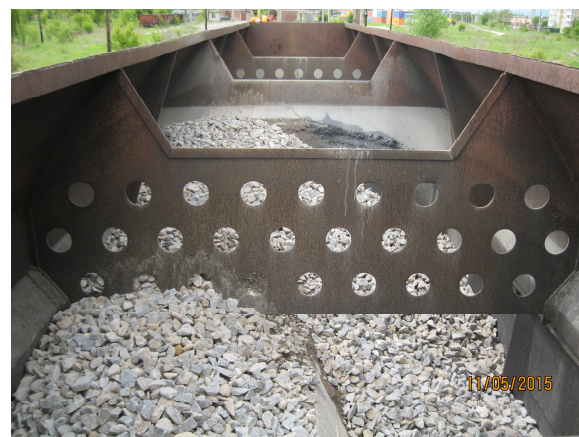
- de asemenea, nici în cele două buncăre intermediare (la care nu s-a măsurat distanța între rama superioară a vagonului și încărcătură) încărcătura nu era așezată omogen fiind încărcată mai multă marfă în compartimentele de pe partea dreaptă în sensul de mers al trenului.

- la verificarea vizuală a modului de încărcare a vagonului efectuată la data de 11.05.2015, s-a constatat faptul că încărcătura nu era distribuită uniform în plan transversal. În aceste condiții comisia de investigare a solicitat verificarea sarcinii statice pe roțile vagonului. Verificarea a fost efectuată prin cântărirea vagonului la operatorul economic MARUB SA Brașov care dispune de instalație de măsurare a sarcinilor statice pe roți. În urma acestor verificări au rezultat următoarele valori ale sarcinilor statice pe roțile vagonului:
