## RAPORT DE INVESTIGARE

al accidentului feroviar produs la data de 27.04.2015, pe raza de activitate a Sucursalei Regionale Căi Ferate Constanța, în stația CFR Tulcea Mărfuri, în circulația trenului de marfă nr.21716, remorcat cu locomotiva DA 1383

*Ediție finală  
12 ianuarie 2016*

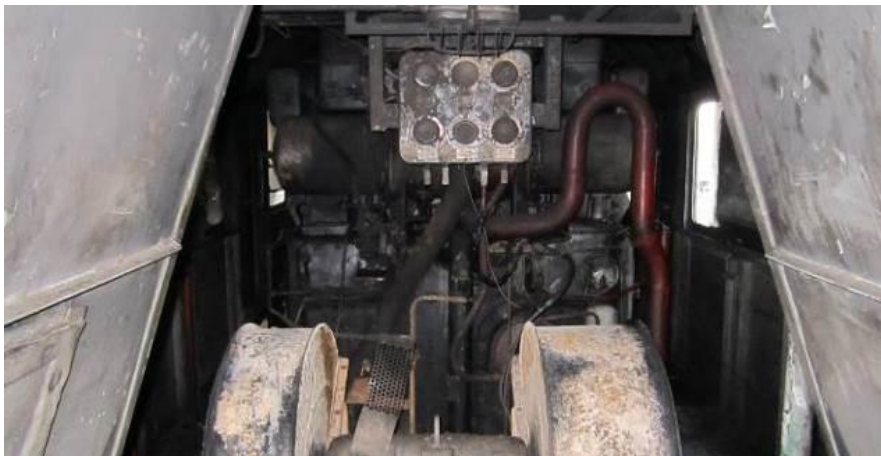
Fig. 3 - avarii în sala mașinilor

- manometrele și termomanometrele de ulei și apă ale motorului diesel (MD) din panoul de supraveghere MD afectate termic (Fig. 3);

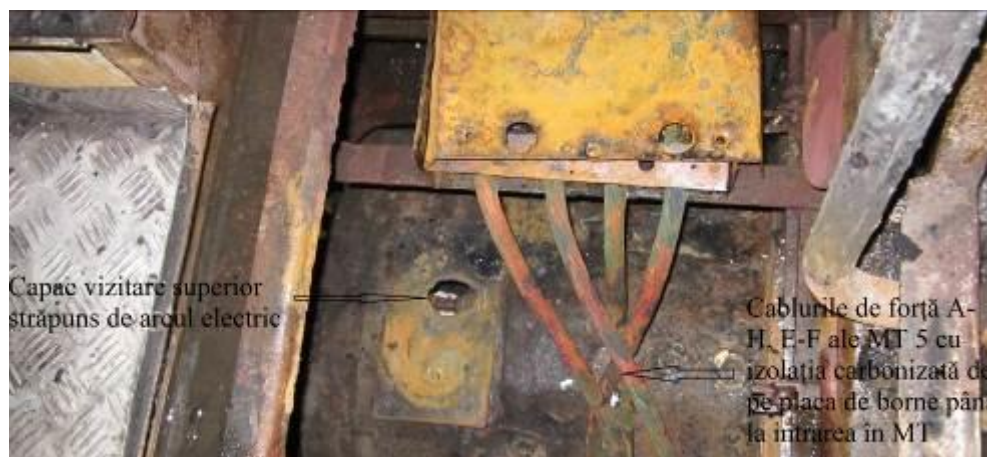
Fig.4 Capacul de vizitare al MT nr.5 și cablurile de forță

- manșonul din instalația de răcire MD post II afectat termic;
- tubul argus DN 1080 din instalația de ungere cu ulei a MD afectat termic pe o lungime de cca 30 cm;
- cablurile de forță A-H, E-F ale motorului de tracțiune MT nr.4 cu izolația afectată termic de la placa de borne până la intrarea în MT;
- cablurile de forță A-H, E-F ale motorului de tracțiune MT nr.5 cu izolația carbonizată de la placa de borne până la intrarea în MT (Fig.4);

- cablaj de forță pentru alimentarea MT nr.4 și MT nr.5 cu izolația afectată termic de la placa de borne până la jugul de fixare la intrare în canalul de cabluri pe o lungime de aproximativ 2,5 metri;
- cartușele de izolație de la plăcile de borne MT nr.4 și MT nr.5 carbonizate;
- pierderi de ulei la motorul diesel;
- releele maxime de curent nesigilate
- cablurile de forță MT nr.1, MT nr.2, MT nr.3 și MT nr.6 protejate cu tuburi de neopren;
- ferestrele și jaluzelele pentru aer din sala mașinilor în zona ventilației forțată post II partea mecanicului de locomotivă și saltelele filtrante afectate termic;
- cabluri alimentare debitmetru ICL afectate termic.

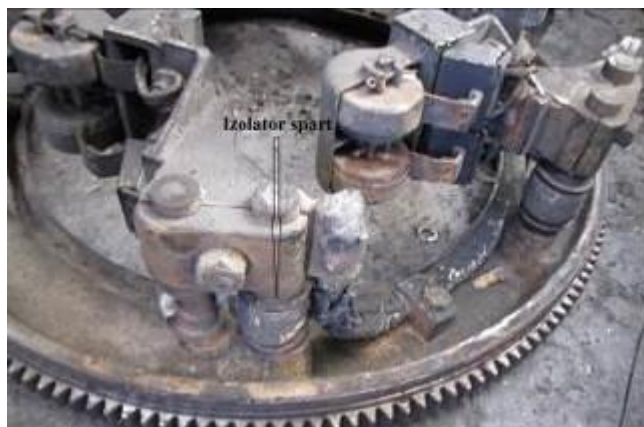
Fig.5 – Izolator spart

- capac de vizitare superior, partea coroanei portperii, străpuns de arc electric pe o zonă de cca.40 cm<sup>2</sup>;
- izolator portperii din zona capacului superior de vizitare, spart (fig.5);

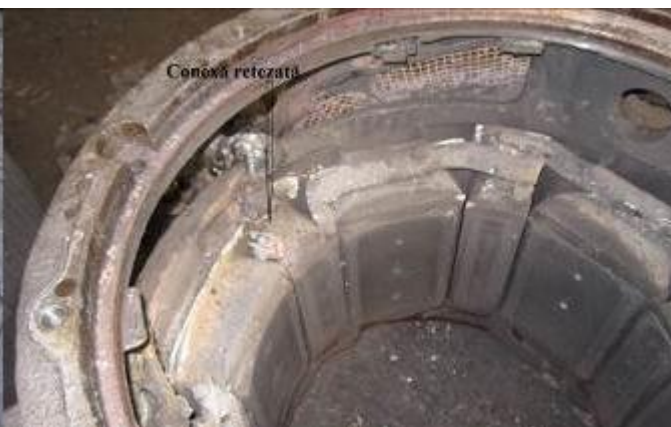
Fig. 6 – Conexă retezată

Incendiul s-a produs datorită scurtcircuitului apărut în circuitul motorului de tracțiune nr.5, ca urmare a întreruperii conexe de legătură a cablului de alimentare de forță „A” cu polul auxiliar, fapt care a condus la apariția unui arc electric urmat de spargerea izolatorului coroanei portperii (conturnării prin arc electric) și străpungerea capacului superior de vizitare al acesteia. Străpungerea capacului superior de vizitare de către arcul electric, cumulat cu punerea în scurt a circuitului de alimentare a motorului de tracțiune, a condus la aprinderea izolației cablurilor de forță și a reziduurilor de produse petroliere urmat de propagarea incendiului în sala mașinii a locomotivei.

- conexă cablul forță alimentare „A”, retezată în zona de fixare pe polul auxiliar având și izolația carbonizată (Fig.6);
- rotorul prezintă urme de frecare pe stegulețe în partea colectorului;
- bandajul rotoric afectat termic;
- coroana portperii izolată electric;
- burduful canalului de ventilație ars;
- urme de ulei pe carcasa MT (Fig.7).

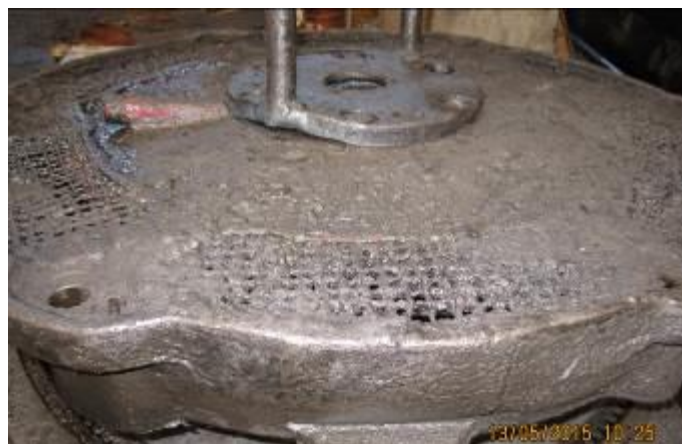
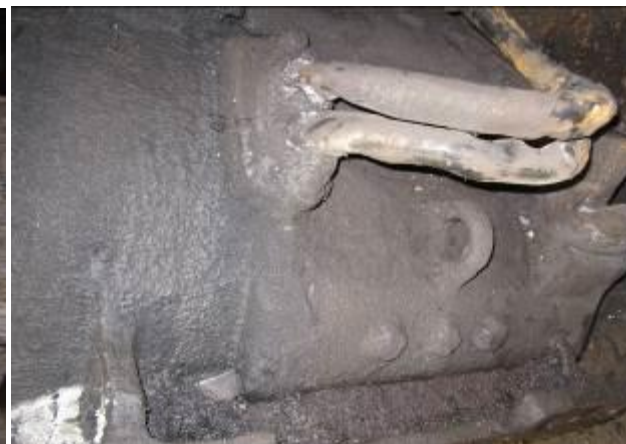
Fig.7 – Urme de ulei pe carcasa motorului de tracțiune și a sitei ventilatorului

- răcirea necorespunzătoare a motorului de tracțiune nr.5 ca urmare a depunerilor de produse petroliere, provenite din zonele de etanșare constructivă a instalațiilor și ale motorului diesel, pe corpul motorului precum și pe sita scutului ventilatorului, fapt ce a favorizat încălzirea motorului de tracțiune.
