RAPORT DE INVESTIGARE

al accidentului produs la data de 16.05.2015
între halta de mișcare Loamneș și halta de mișcare Ocna Sibiului
de pe raza de activitate a Sucursalei Regionale de Căi Ferate Brașov

*Raport final
8 martie 2016*

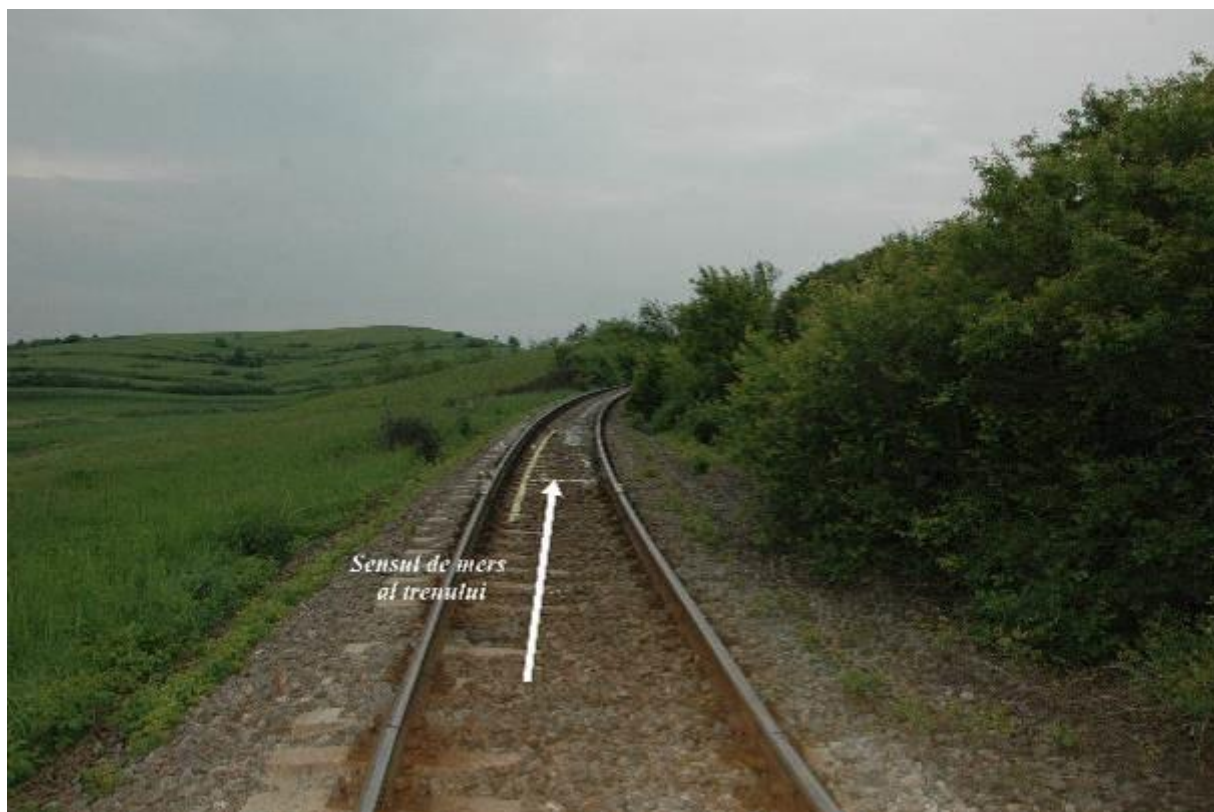
Foto nr.1

După plecarea din halta de mișcare Loamneș și parcurgerea unei distanțe de aproximativ 7 km, într-o curbă cu deviație dreaptă în sensul de mers al trenului, în zona km.405+962 s-a produs deraierea primului boghiu în sensul de mers al vagonului motor nr.76-1412-6 (din cabina căruia se conducea automotorul).

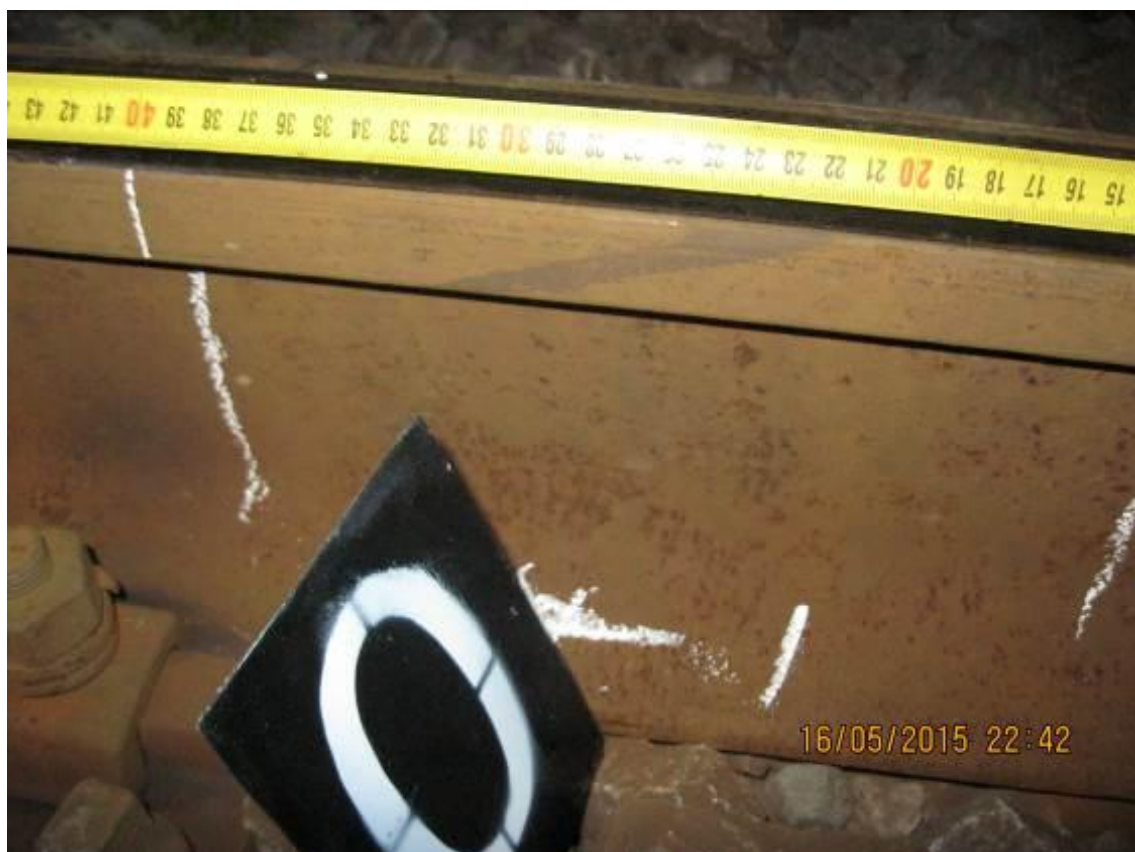
Foto nr.2

Din primele verificări efectuate la fața locului, s-a constatat faptul că prima urmă de deraiere (de cădere a primei roți din partea dreaptă în sensul de mers între firele căii) este pe fața activă a ciupercii șinei din partea dreaptă a sensului de mers (șina corespunzătoare firului interior al curbei) – *foto nr.2*, urmată imediat de escaladarea șinei corespunzătoare firului exterior al curbei de către prima roata din partea stângă în sensul de mers, rularea acesteia pe fața superioară a ciupercii șinei pe o distanță de aproximativ 4,8 m, după care s-a produs căderea acesteia în exteriorul căii – *foto nr.3*.

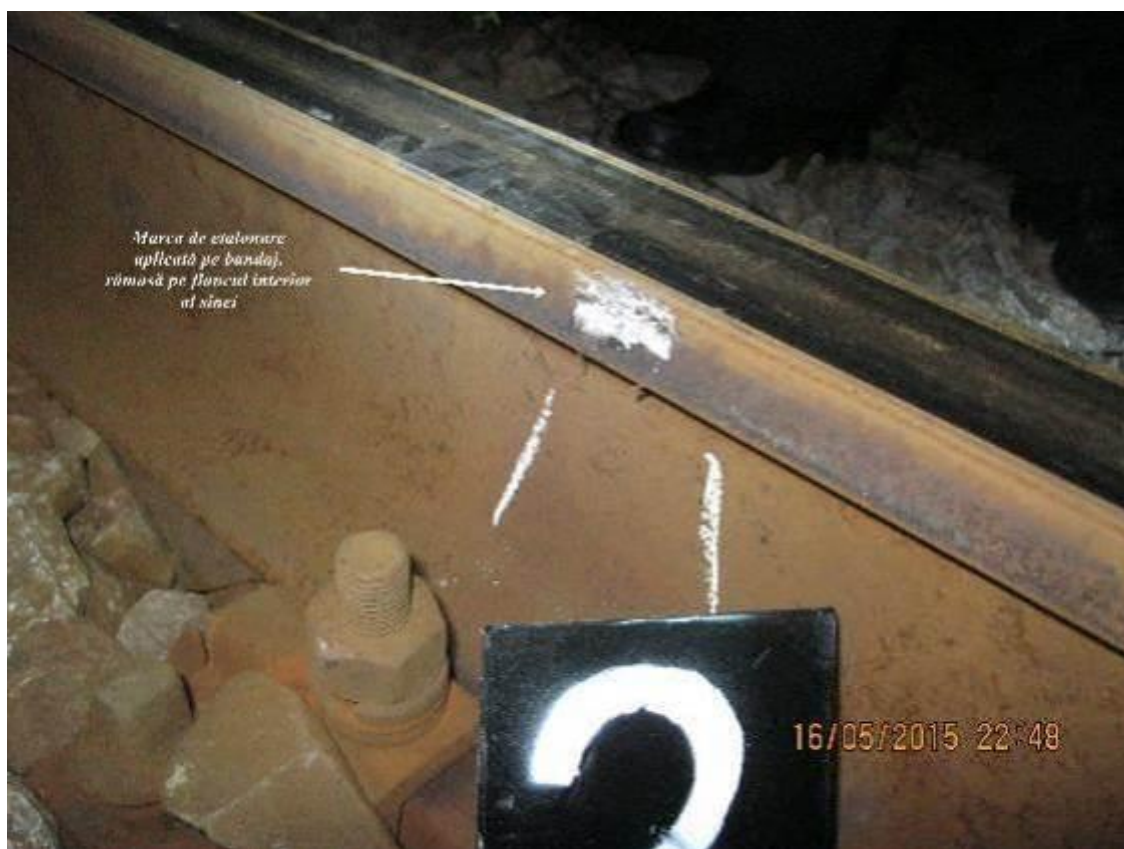
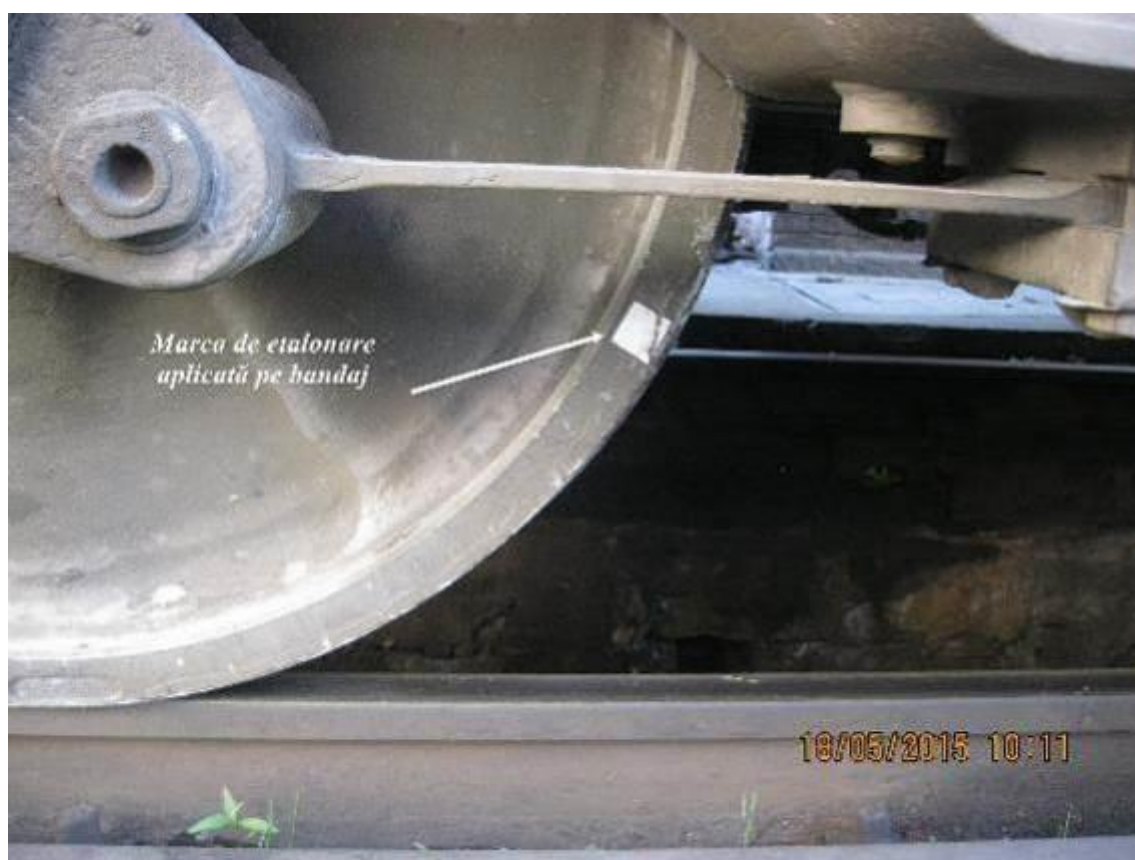
Urmele de frecare pe fața interioară a ciupercii șinei din dreapta sensului de mers s-au constatat pe o distanță de aproximativ 5,35 m. La o distanță de aproximativ 2,5 m de prima urmă de cădere între firele căii, s-a observat pe fața interioară a aceleiași șine o peliculă de substanță solidă de culoare deschisă care ulterior a fost identificată ca provenind de la marca de etalonare aplicată pe partea exterioră a roții din partea dreaptă a primei osii a automotorului, cu ocazia efectuării strunjirii – foto nr.4,5.

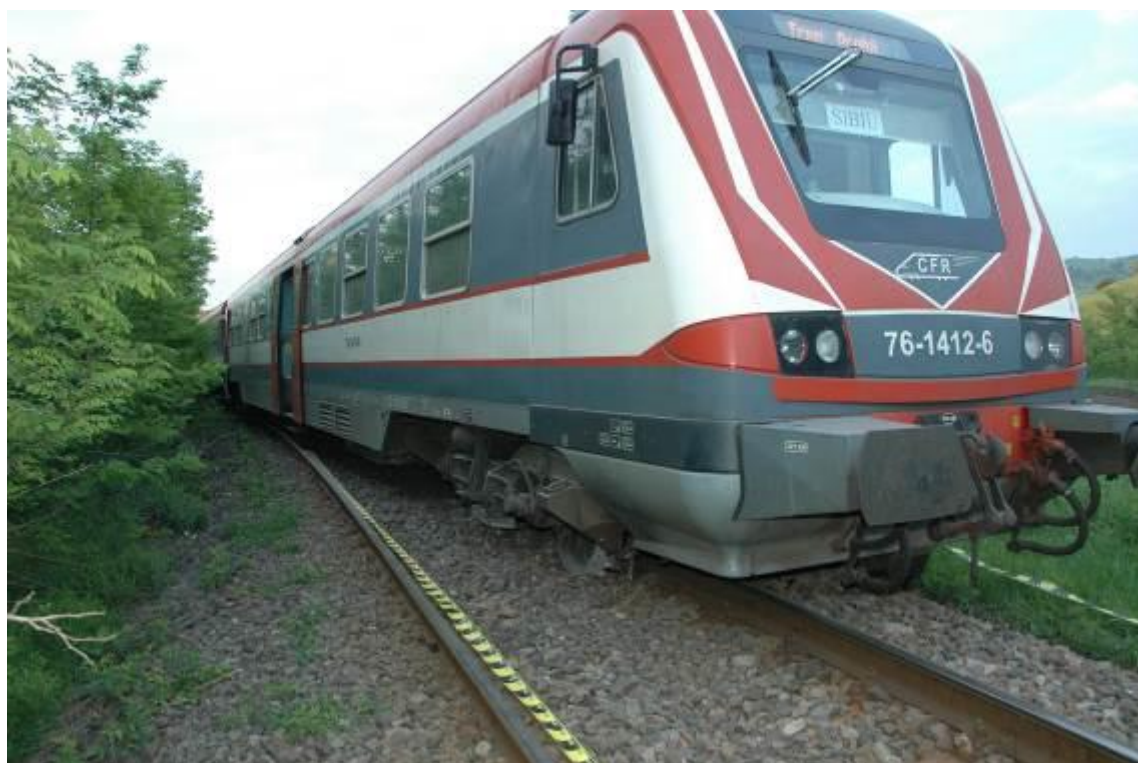
Foto nr.8

După deraiere, trenul a circulat în această stare o distanță de aproximativ 160 m, după oprire prima osie a primului boghiu a automotorului aflându-se cu roata din partea stângă la o distanță de aproximativ 90 cm de ciuperca șinei, iar a doua osie la o distanță de aproximativ 70 cm de ciuperca șinei – *foto nr.8*.

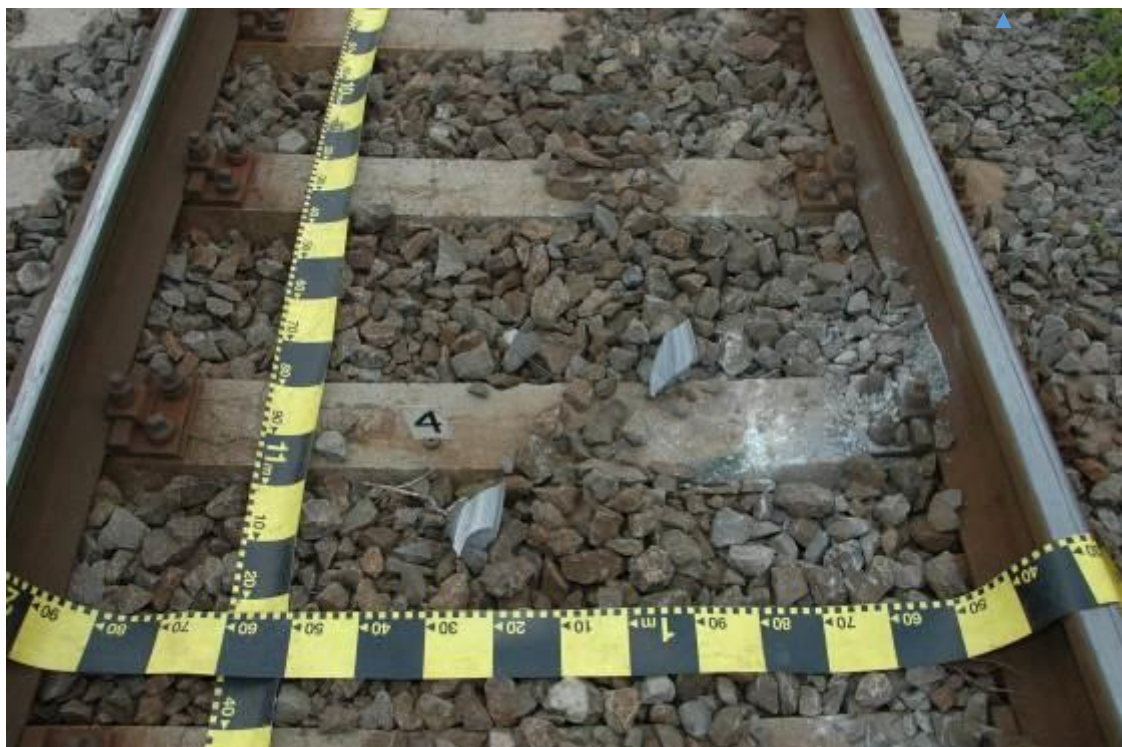
La o distanță de aproximativ 8 m de la prima urmă de cădere a roții din dreapta, au fost găsite între firele căii, părți ale elementelor de frânare (discul de frână al roții din dreapta a primei osii în sensul de mers) ale automotorului, deteriorate ca urmare circulației deraiate – *foto nr.9, 10.*

Foto nr.9 – Bucăți din discul de frână între firele căii

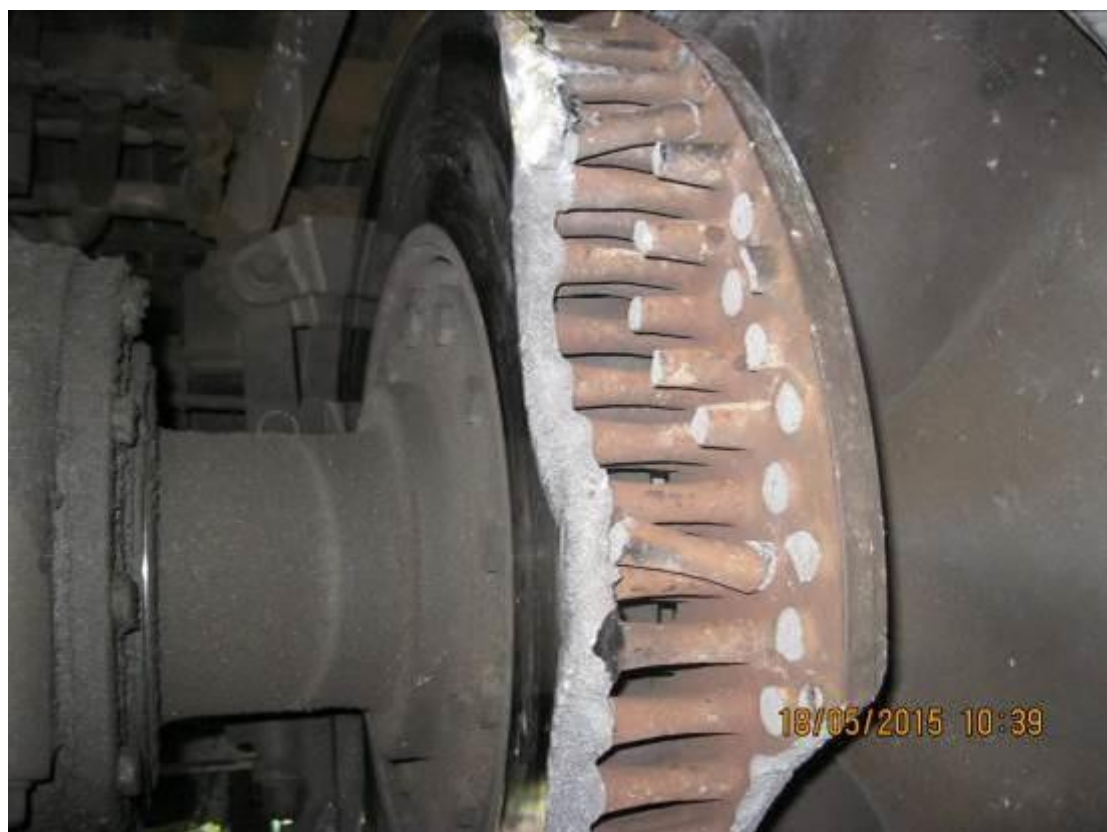
Foto nr.10 - Discul de frână degradat

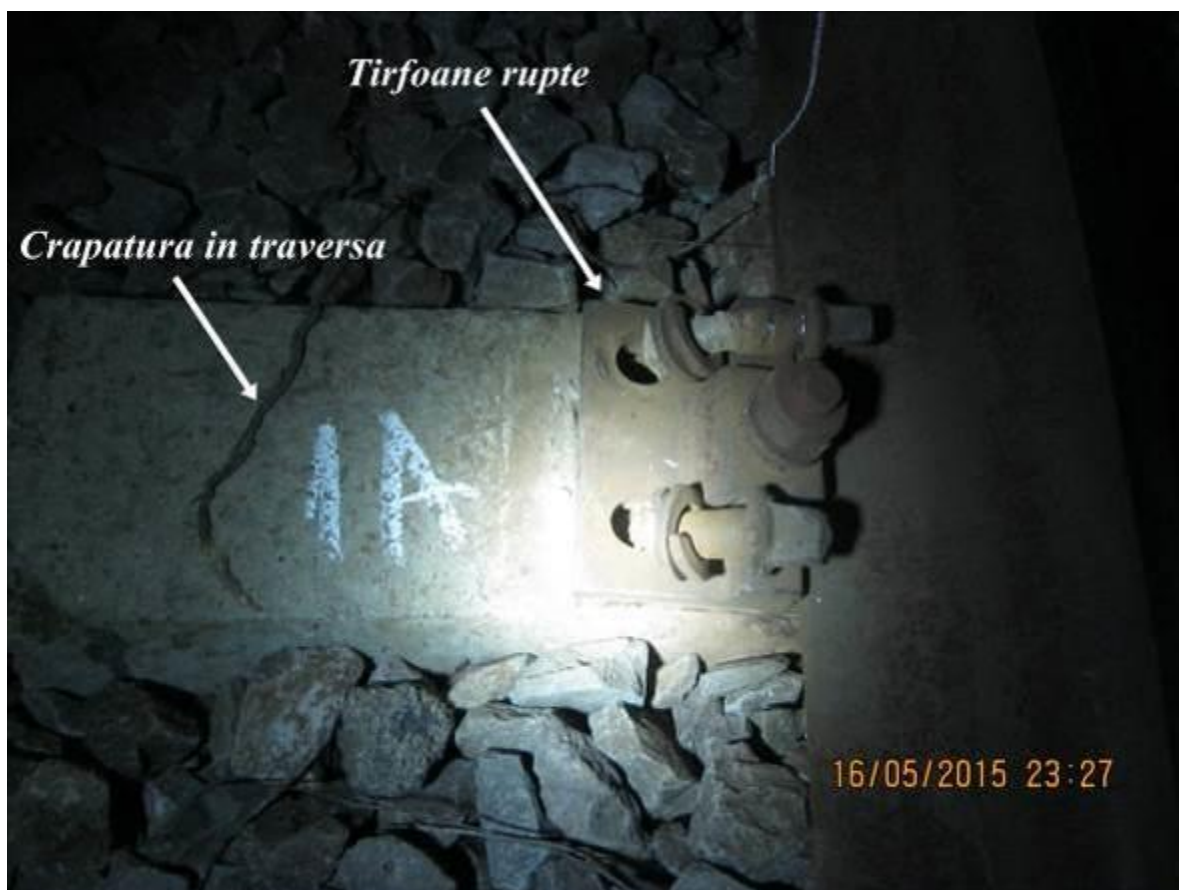
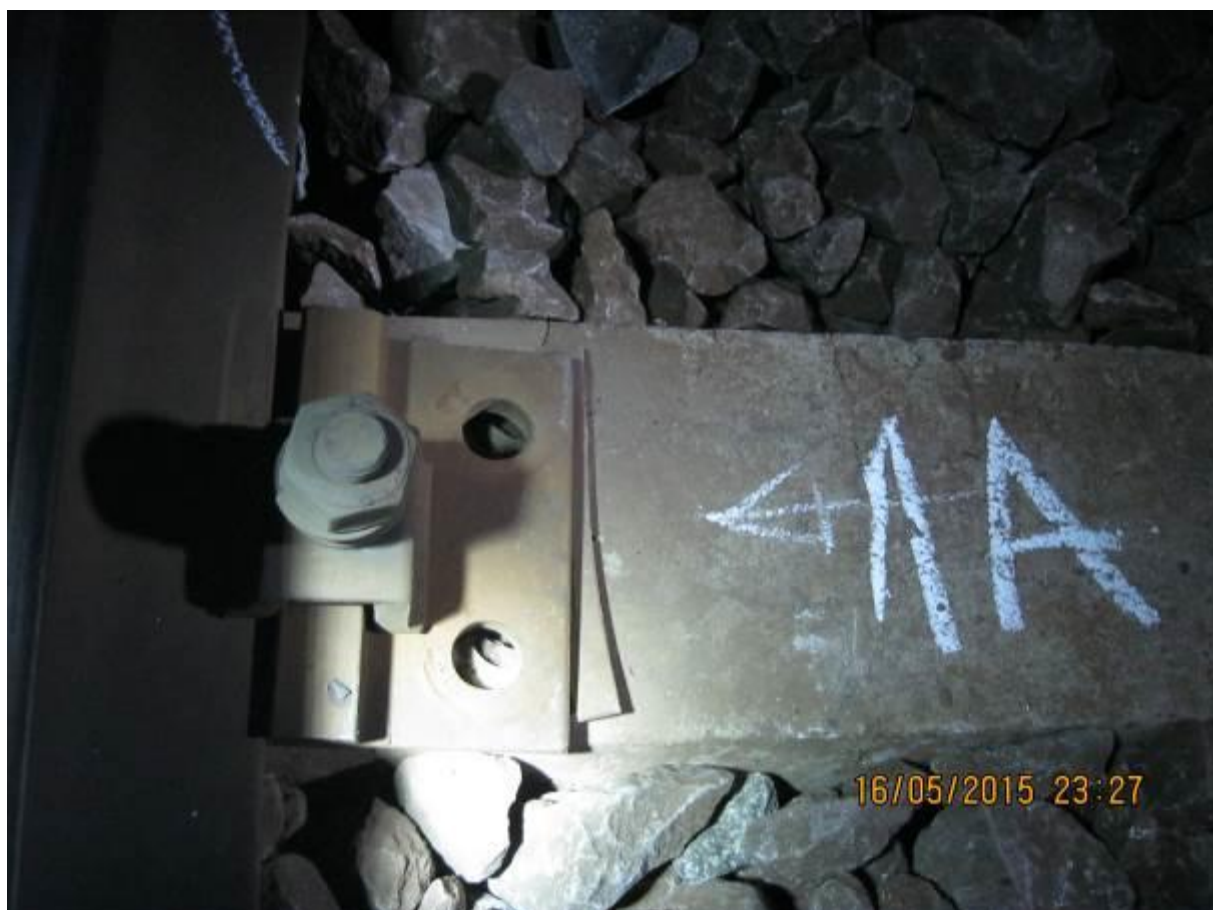
putând fi scoase cu mâna – *foto nr.11-12*, iar ultima traversă (inscripționată 2A) prezenta de asemenea lipsa tuturor tirfoanelor;

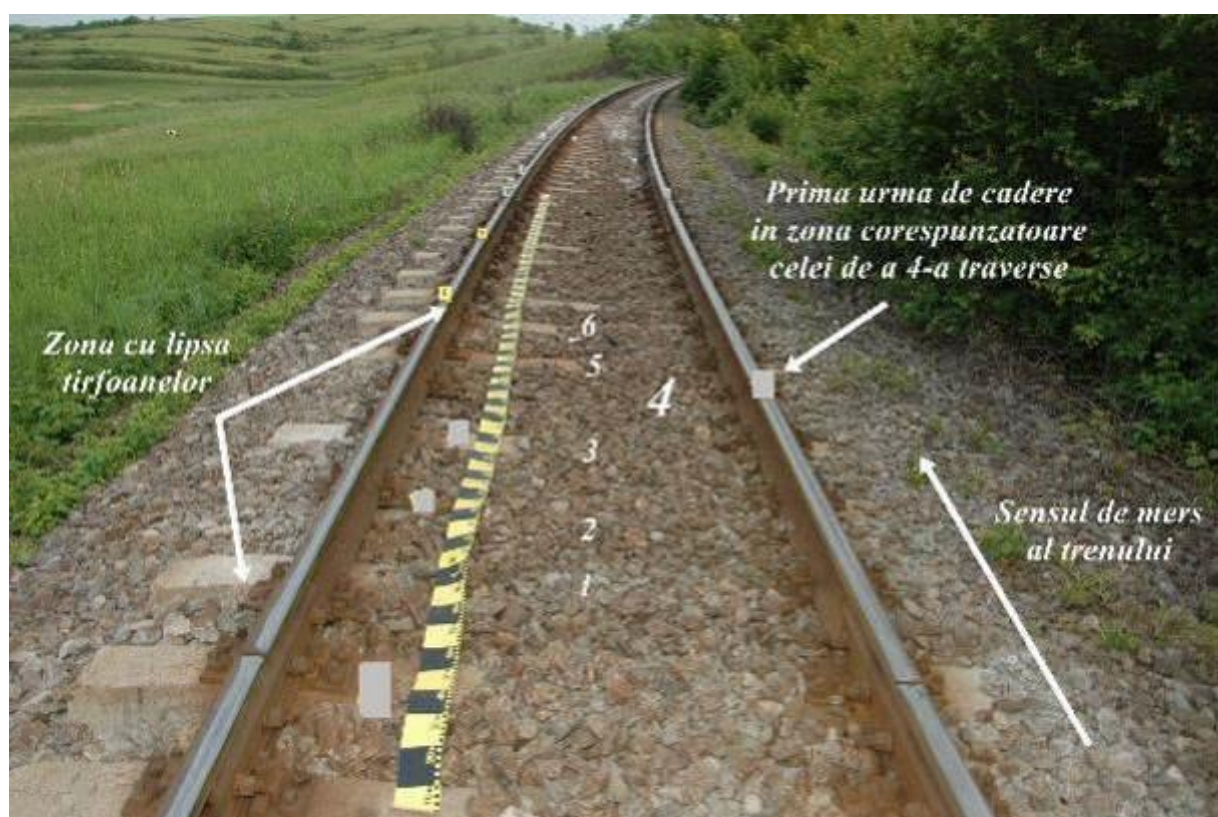
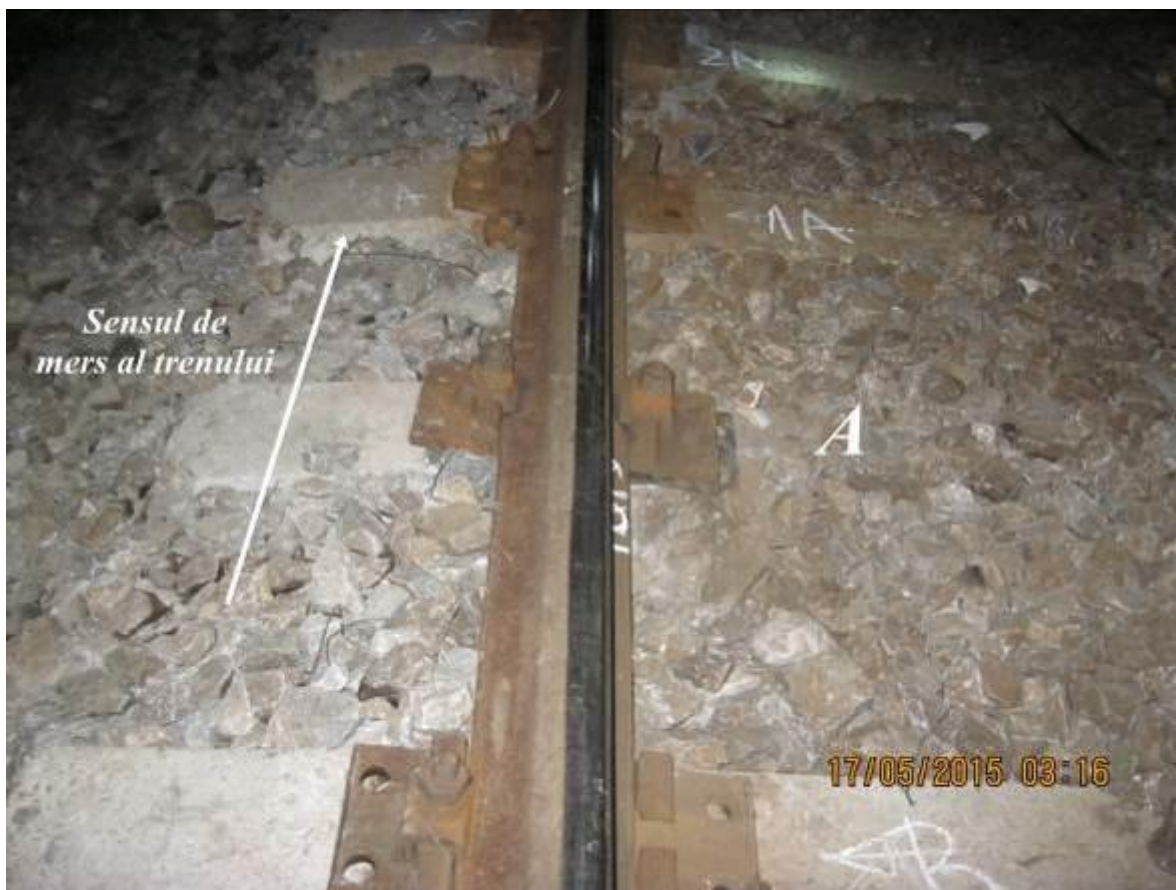
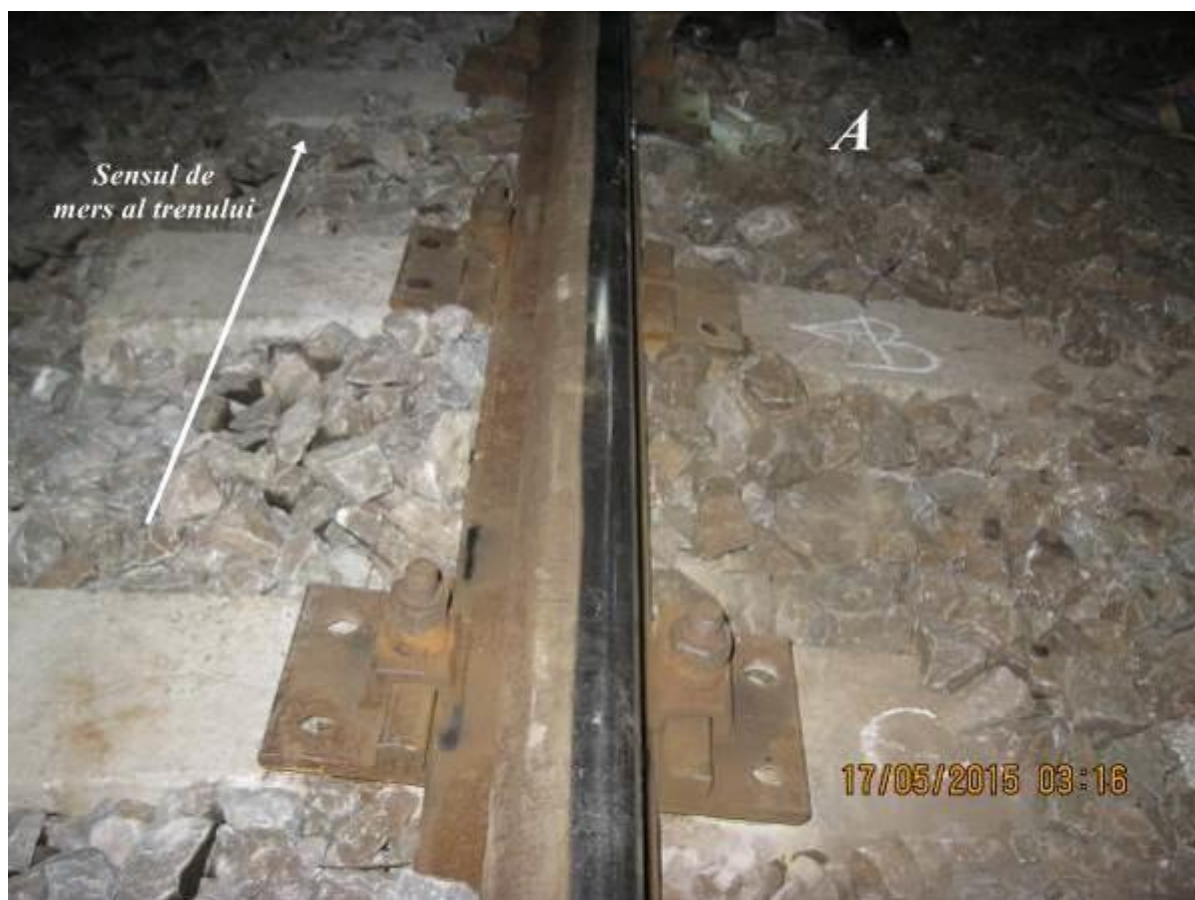
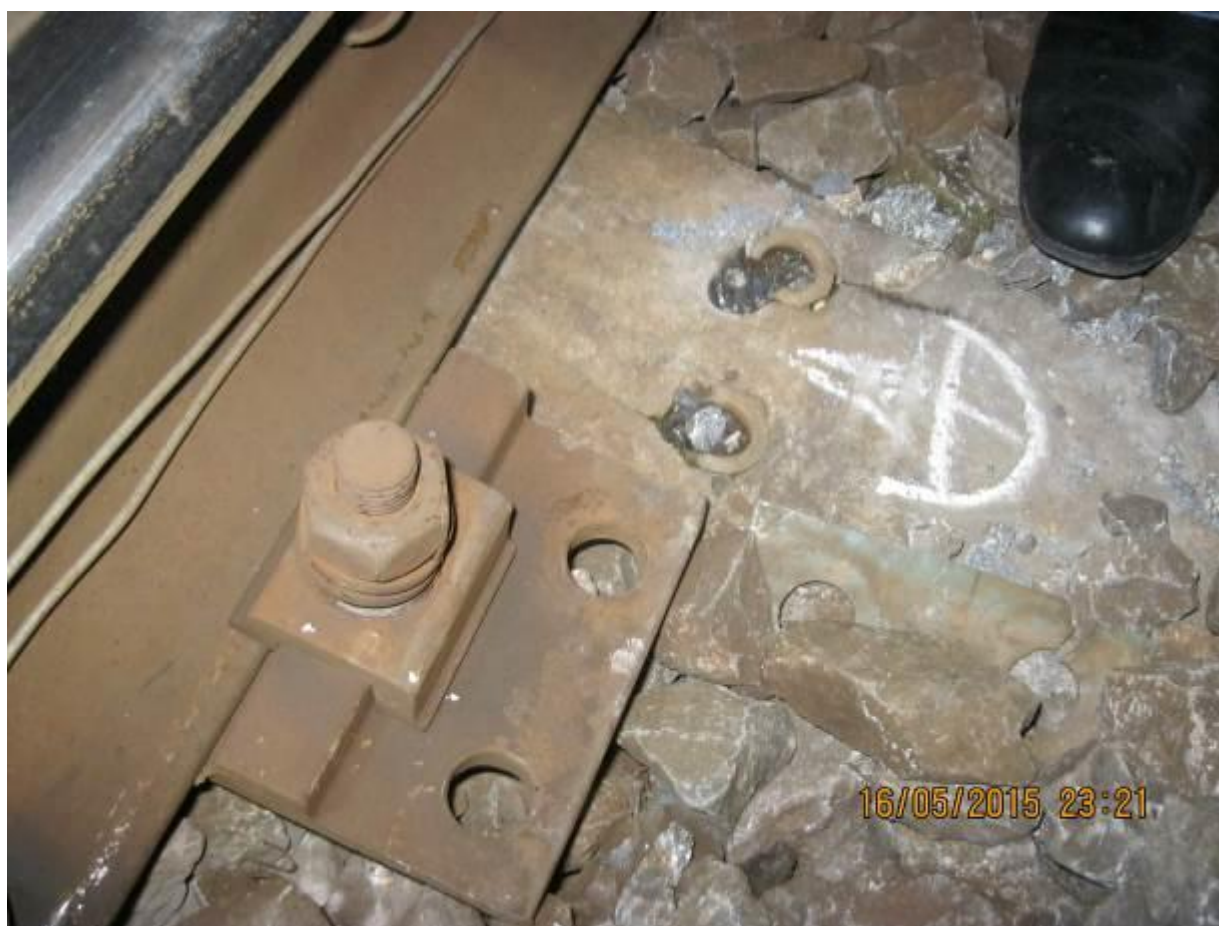
- găurile diblurilor din traverse erau înfundate cu pământ;
- distanțe între plăcile metalice de prindere și traverse;
- urme de frecare de la clește pe talpa șinei, placa metalică de la traversa D fiind deplasată spre traversa E – *foto nr.13-17*.

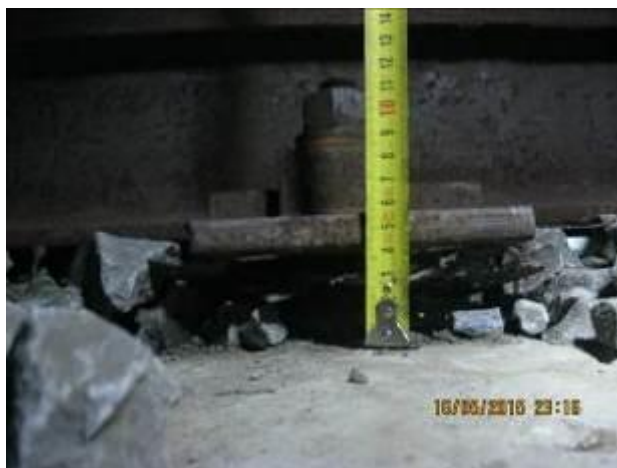
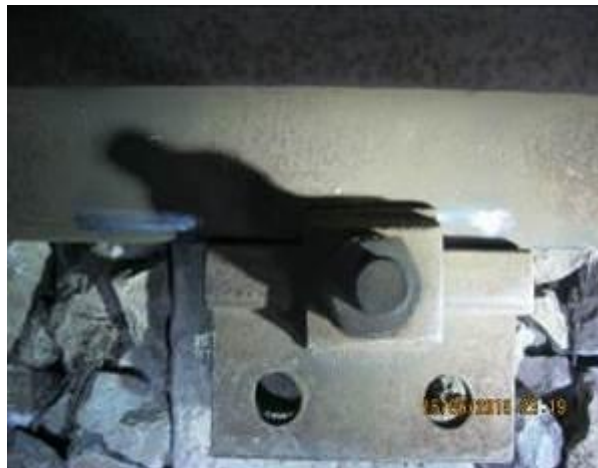
Foto nr.16

La traversa nr.5 s-a constatat existența unei distanțe între placa de prindere și traversă, datorită faptului că tirfoanele erau rupte și nu asigurau prinderea corespunzătoare, distanțe corespunzătoare fiind constatate și la celelalte traverse care nu mai aveau nici un tirfon - *foto nr.18-19 și foto nr.16.*

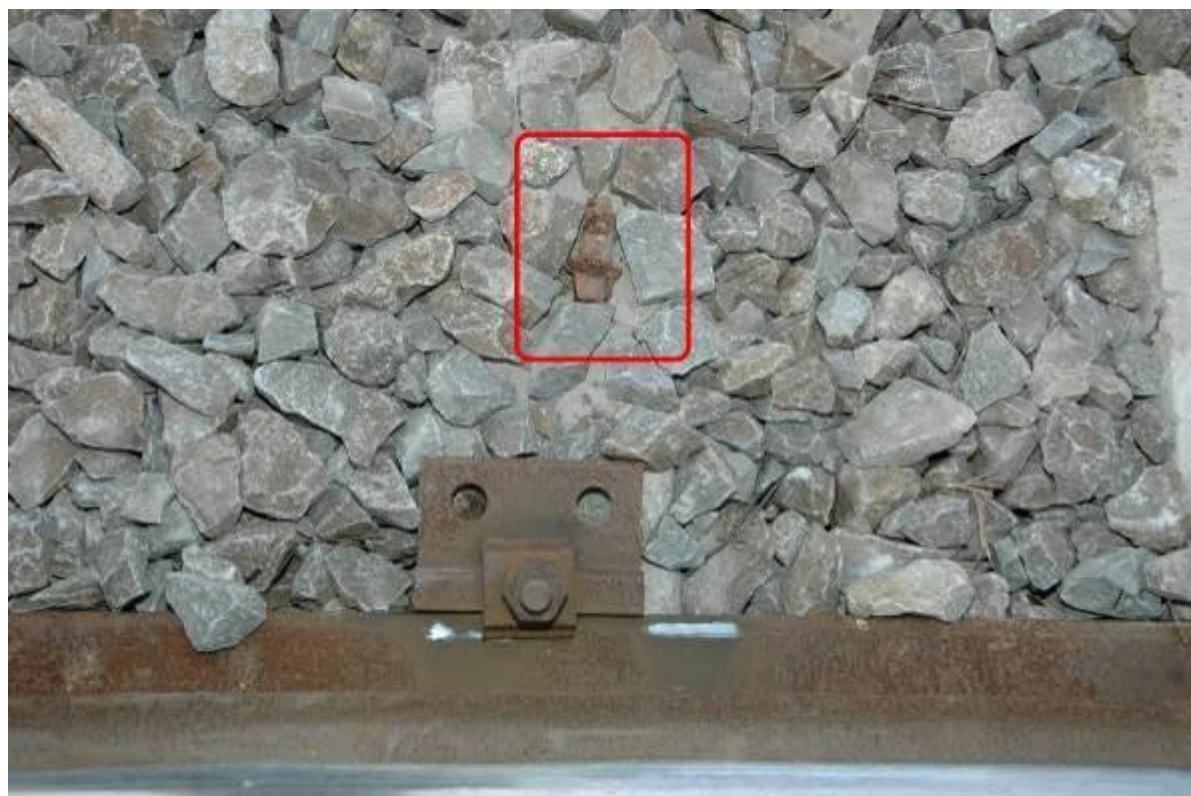
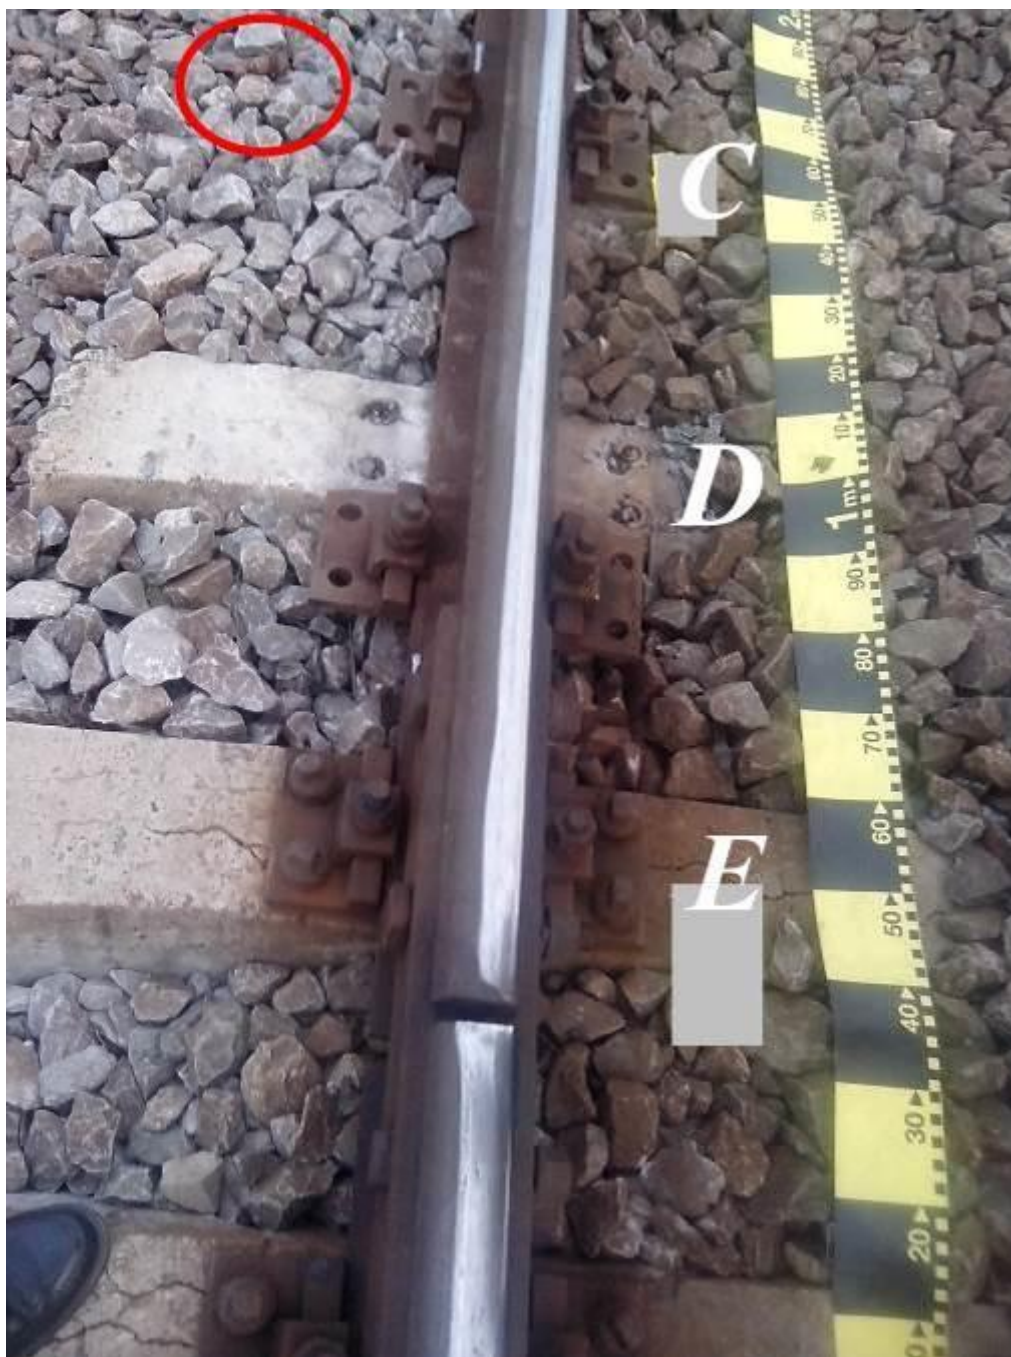
În zona producerii accidentului, respectiv a celor șase traverse consecutive constatate cu prinderea necorespunzătoare pe firul exterior al curbei la 6 traverse consecutive, din care la 5 traverse tirfoanele lipseau pe firul exterior al curbei, s-au găsit între firele căii mai multe tirfoane rupte și ruginite – foto nr.21,22.

- folosirea traverselor de beton (traverse care nu permiteau realizarea supralărgirii pentru un traseu în curbă cu supralărgire) a condus la înscrierea defectuoasă în curbă a boghiurilor materialului rulant, fapt ce a avut ca efect forfecarea tijelor tirfoanelor;
