RAPORT DE INVESTIGARE

al accidentului feroviar produs la data de 27.05.2015,
pe raza de activitate a Sucursalei Regionale de Căi Ferate Galați,
între stația CF Mărășești și halta de mișcare Putna Seacă

EDIȚIE finală
20 mai 2016

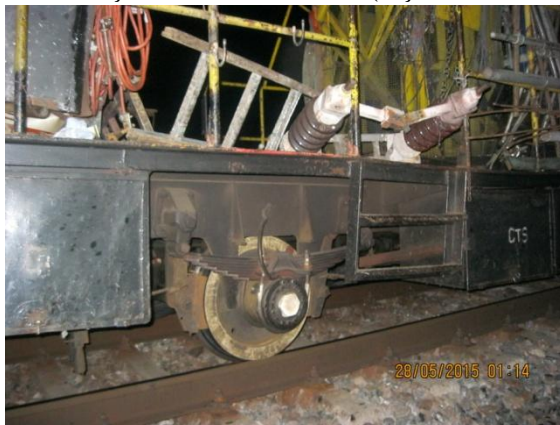
La drezina pantograf DP 052 au fost înregistrate următoarele avarii (Fig.nr.2 și Fig.nr.3):

- aparatul de ciocnire din față pe partea dreaptă cu urme de lovire (vopsea sărită);
- șasiu curbat (lonjeroane îndoite);
- balustrada de protecție din față deformată;
- lămpi de semnalizare față avariate;
- geamuri frontale față, în direcția de mers, sparte;
- plasa de protecție a turnului dislocată;
- sistemul fixare a bancului de lucru de pe platforma din spate cu șuruburile rupte, iar bancul de lucru deplasat până în balustrada de protecție față;
- scaunul mecanicului îndoit în direcția față, direcția sensului de mers;
- suspensie:
 - arcuri în foi – stânga sens de mers:

- la osia I (bridă și centru-bulon îndoite);
- la osia II (centru-bulon rupt și foi deplasate în legătură cca. 10 cm);
- arcuri în foi - dreapta sens de mers:
 - la osia I (bridă și centru-bulon îndoite);
 - la osia II (centru-bulon îndoit și foi deplasate în legătură cca. 5 cm);
- tamponane susținere motor termic (față sens de mers) deteriorate.

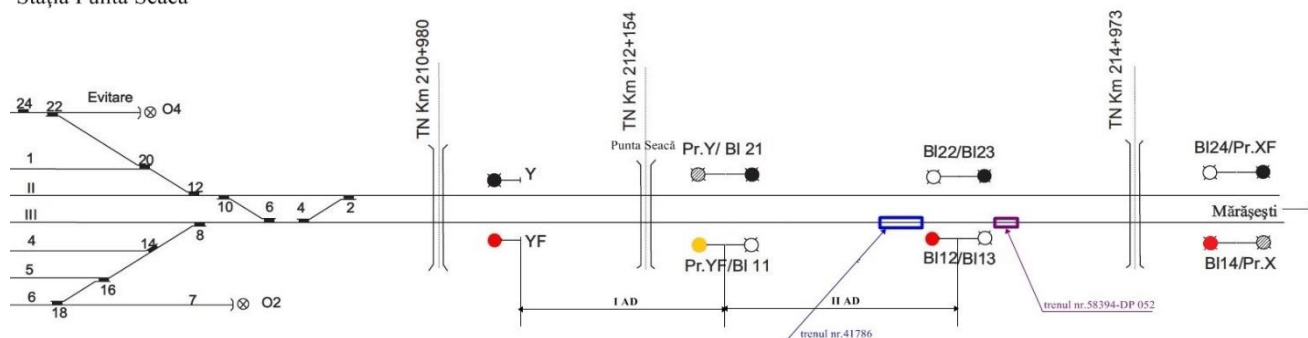
Figura 1

- trenul de marfă nr.41786 a ocupat secțiunea IIAD, în timp ce drezina pantograf se afla înaintea semnalului luminos de trecere BL12 (Fig.nr.1);

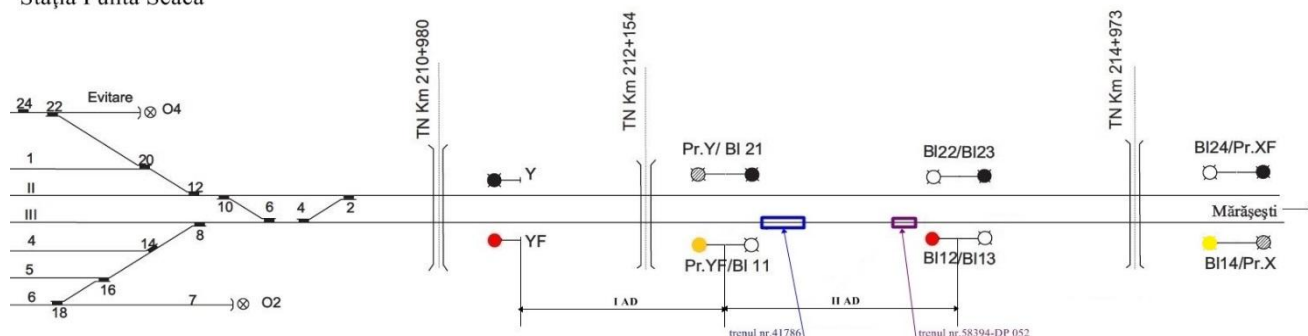
Figura 2

- după aceea, așa cum este prezentat în fig.2, în timp ce trenul de marfă nr.41786 circula încă pe secțiunea IIAD, trenul nr.58394 a intrat pe secțiunea IIAD depășind semnalul luminos de trecere BI 12 cu indicația nepermisivă o unitate luminoasă de culoare roșie, spre tren („OPREȘTE fără a depăși semnalul!- primul sector din față este ocupat”). Instalația de sonorizare (buzerul) aflată în biroul impieगतului de mișcare din halta de mișcare Putna Seacă, nu s-a auzit la intrarea și trecerea trenului nr.58394 pe secțiunea IIAD deoarece schema constructivă a acestei instalații (buzerul) nu permite declanșarea acesteia atunci când secțiunea este deja ocupată, în acest caz fiind ocupată cu trenul de marfă nr.41786;

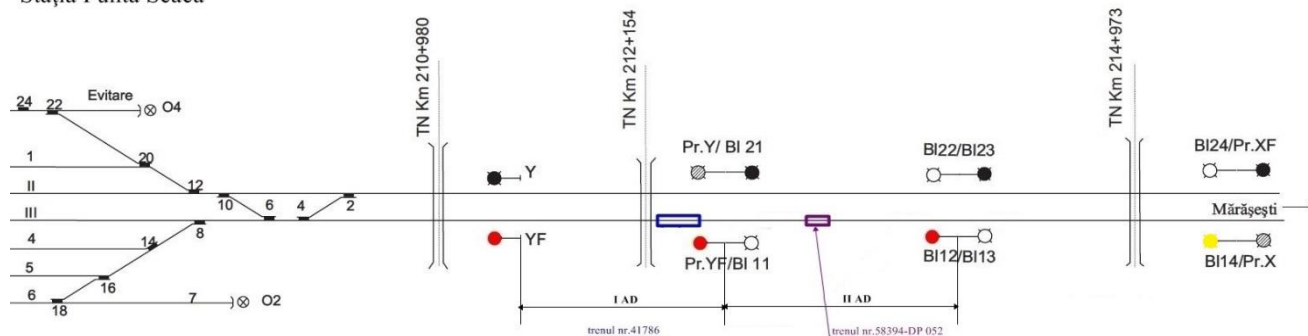
Figura 3

- apoi, așa cum este prezentat în fig.3, trenul de marfă nr.41786 s-a deplasat, iar secțiunea IAD prezenta ocupat pe luminoschemă, în timp ce trenul nr.58394 se afla încă pe secțiunea IIAD;

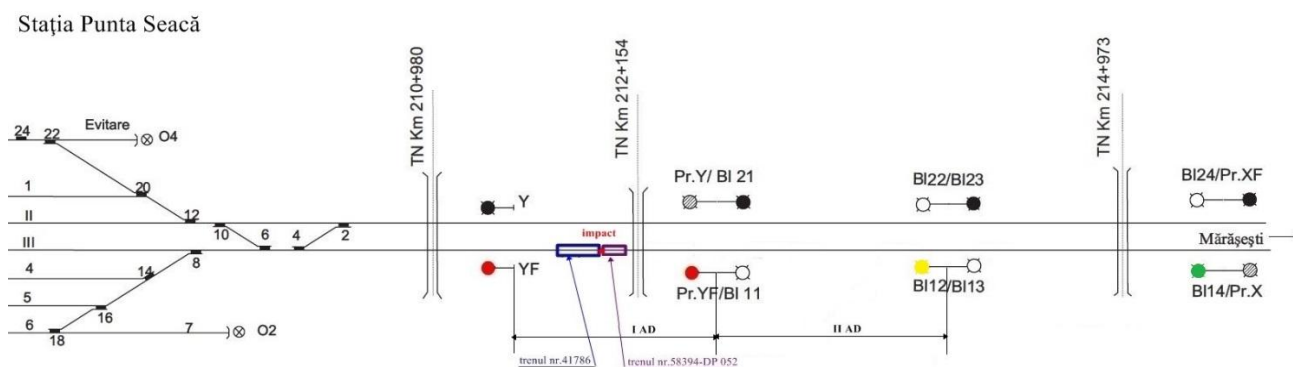
Figura 4

- în continuare trenul nr.58394 a depășit semnalul PrYF ce avea indicația nepermisivă, respectiv o unitate luminoasă de culoare roșie, spre tren („OPREȘTE fără a depăși semnalul!- primul sector din față este ocupat”), a ocupat secțiunea IAD în timp ce trenul de marfă nr.41786 se afla în circulație pe aceeași secțiune și a tamponat violent ultimul vagon din compunerea acestuia. Ca urmare a acestui fapt, instalația de sonorizare (buzerul) aflată în biroul impiegatului de mișcare din halta de mișcare Putna Seacă, nu a intrat în acțiune când trenul nr.58394 se afla pe secțiunea IAD, deoarece schema constructivă a acestei instalații (buzerul) nu permite declanșarea acesteia atunci când secțiunea este deja ocupată, în acest caz fiind ocupată cu trenul de marfă nr.41786 – fig.4;

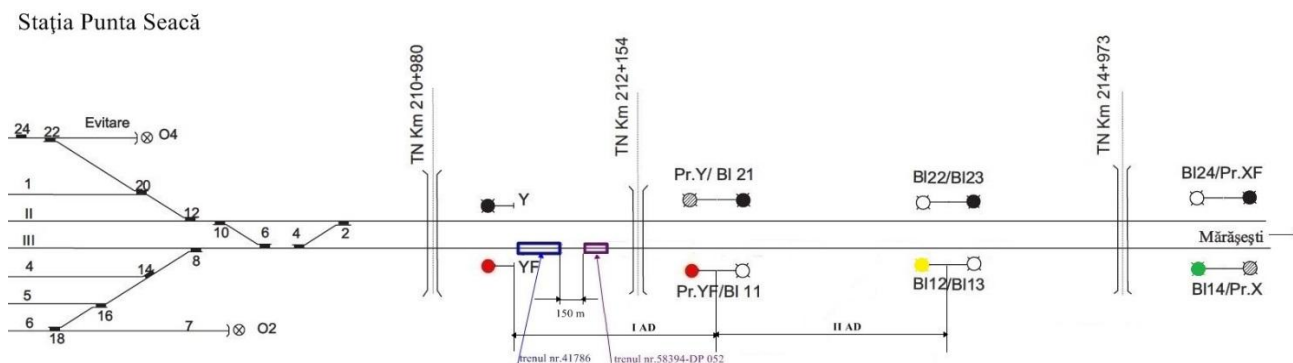
Figura 5

- personalul de locomotivă aflat în conducerea și deservirea trenului de marfă nr.41786 nu a sesizat faptul că a fost tamponat de către trenul nr.58394 și a continuat să remorce trenul oprind în fața semnalului YF la aproximativ 150 metri de trenul nr.58394 – fig.5.

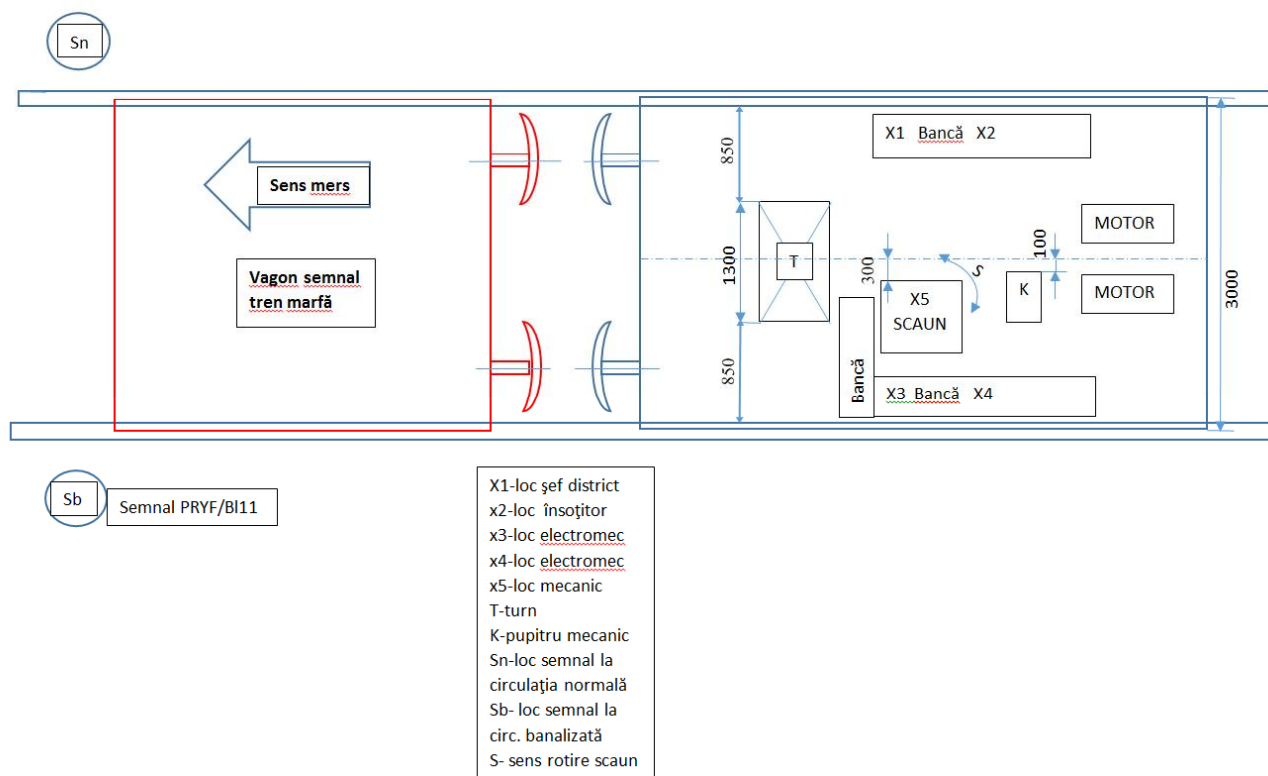
Figura nr.6. Poziția personalului aflat în drezina pantograf

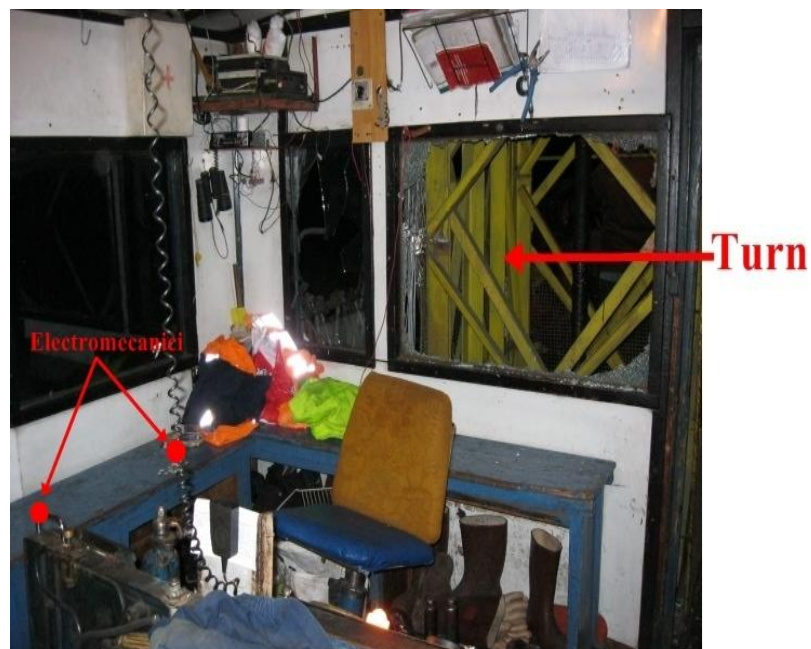
Foto nr.7. Poziția în care se aflau electromecanicii aflați în cabina drezinei pantograf

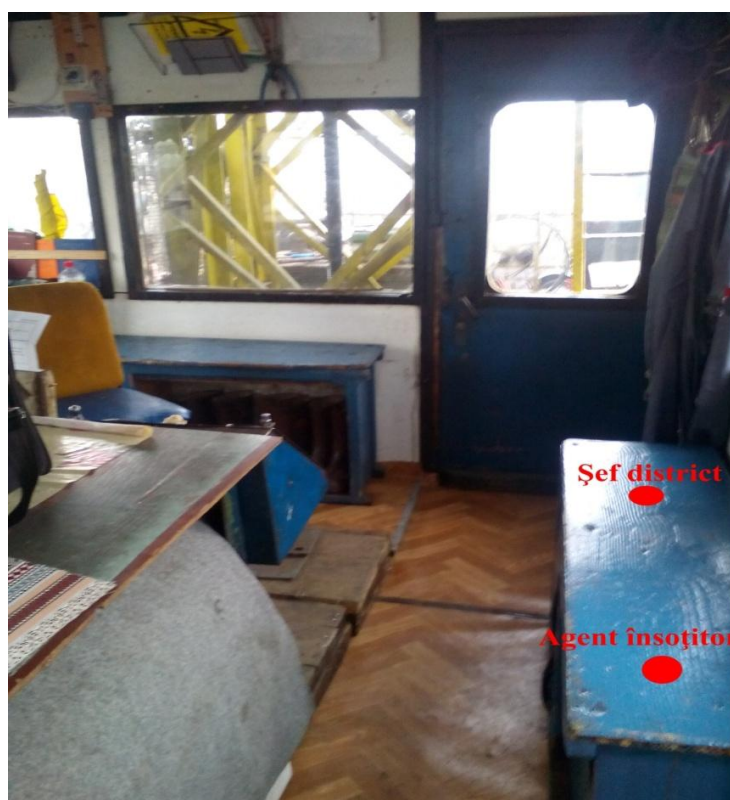
Foto nr.8.Locul în care se aflau agentul însoțitor și seful de district

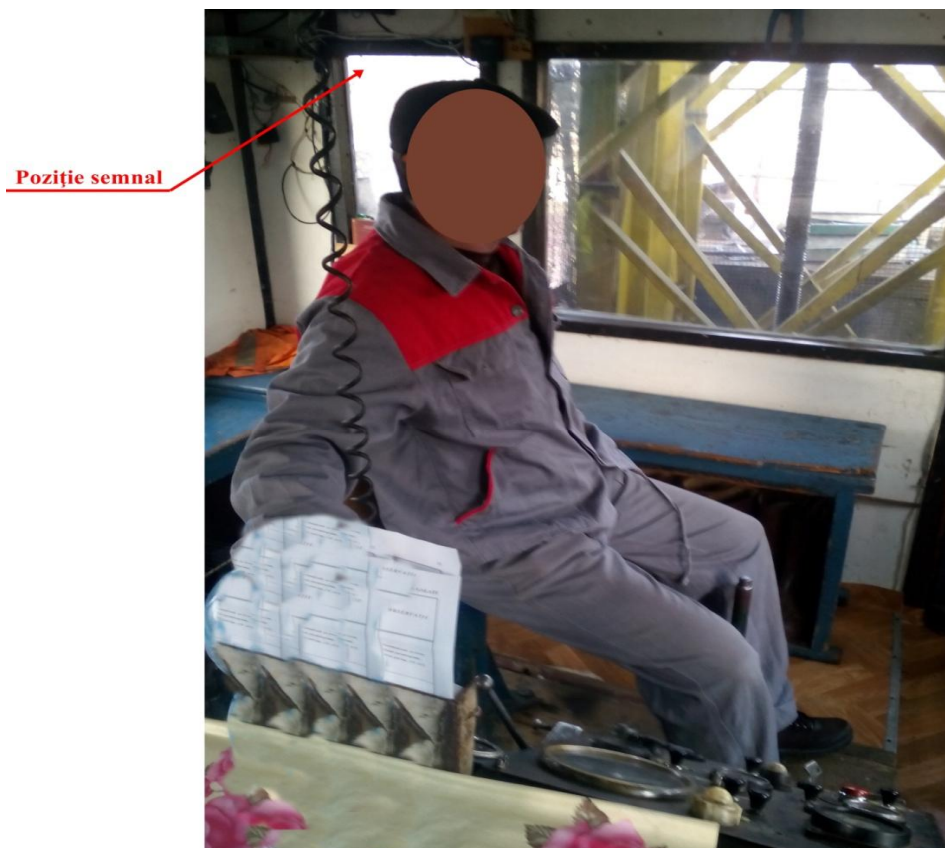
- poziția ocupată de mecanicul drezinei pantograf (Foto.9).
- având în vedere declarațiile personalului aflat în cabina drezinei pantograf, se poate concluziona că mecanicul și agentul autorizat de însoțire nu au comunicat între ei referitor la indicațiile semnalelor din parcurs și la existența unor eventuale obstacole;

Foto nr.9. Poziția ocupată de mecanic în timpul parcursului

- drezina pantograf DP052 a circulat pe sensul firului II Mărășești – Putna Seacă cu platforma turn spre înainte, o poziție care incomodează modul de manipulare și conducere a acesteia (contravine unui mod ergonomic de lucru);
- pentru conducerea drezinei, mecanicul drezinei pantograf trebuie să se rotească cu scaunul din postul de conducere în poziție perpendiculară față de direcția de mers. Acest lucru este necesar pentru manipularea și supravegherea aparatelor aflate pe pupitrul mecanicului și pentru a avea o vizibilitate a parcursului și a semnalelor din parcurs aflate pe partea stângă a sensului de mers (foto nr. 9).
