## RAPORT DE INVESTIGARE

al accidentului produs la data de 22.05.2015  
în stația CFR Caracal  
pe raza de activitate a Sucursalei Regionale de Căi Ferate Craiova

*Raport final  
6 mai 2016*

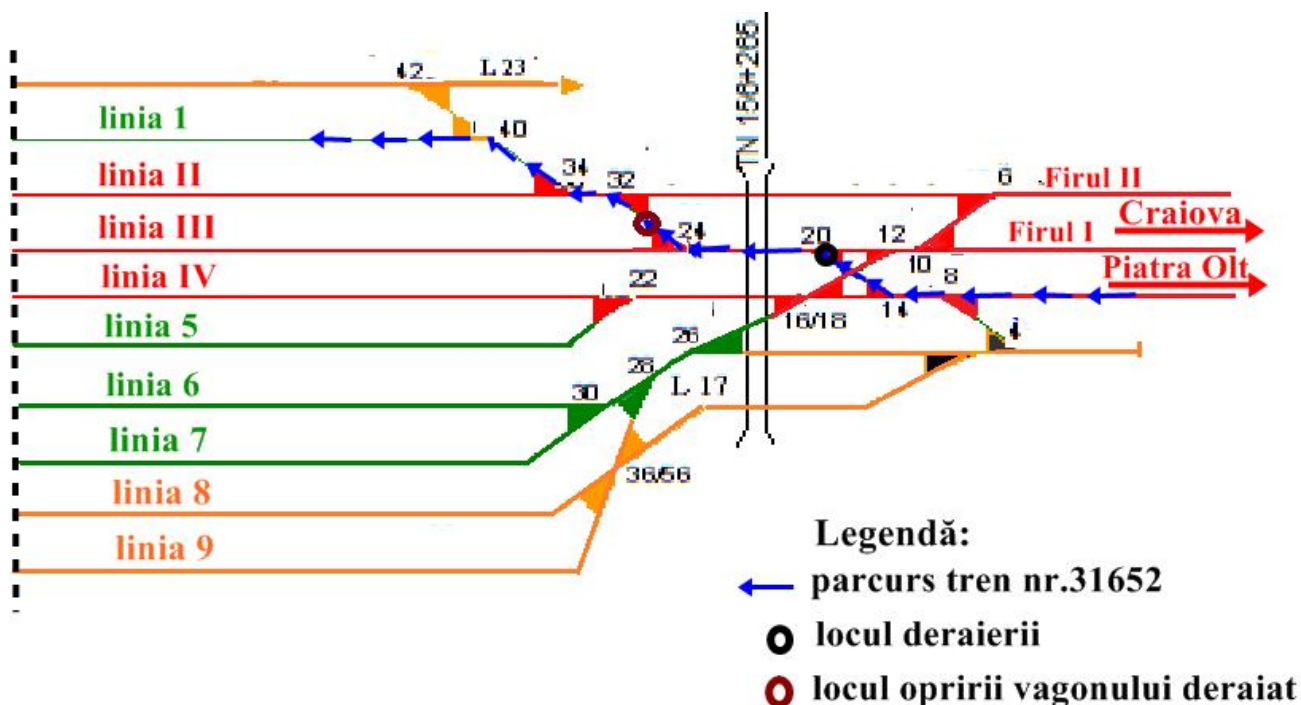
**Schița deraierii de la data de 22.05.2015  
din capătul Y al stației CFR Caracal**

Din primele verificări efectuate la fața locului s-a constatat că vagonul nr.33877917047-5 se afla deraiat între schimbătoarele de cale nr.24 și nr.32, deraierea fiind produsă în cuprinsul schimbătorului de cale nr. 20, atacat pe la călcâi în abatere. Viteza de circulație pe schimbătorul de cale nr.20 era de 30 km/h pe directă și de 5km/h în abatere.

Prima urmă de escaladare a fost constatată pe partea dreaptă sens de mers la 0,91m de joanta de vârf a inimii schimbătorului de cale nr.20, prima urmă de cădere fiind constatată la 1,9 m față de punctul de escaladare, iar al doilea punct de cădere fiind constatat la 3,10 m de punctul de escaladare.

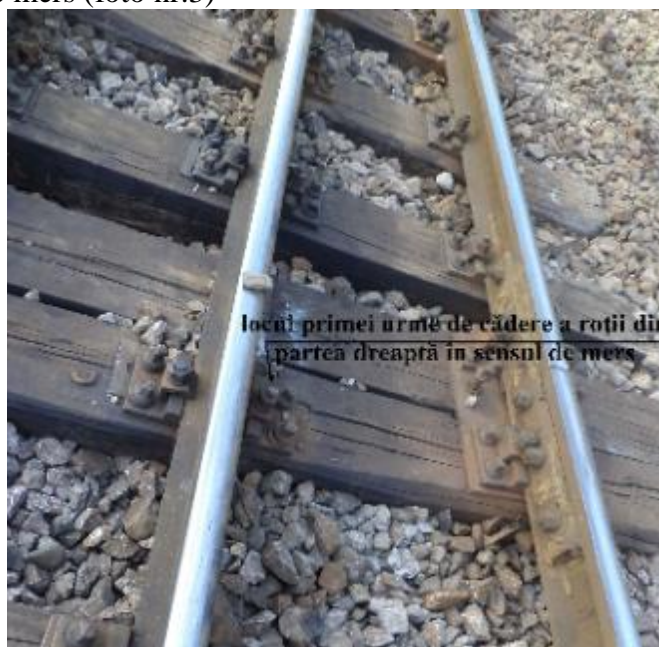
Foto nr.3

Prima urmă de părăsire a ciupercii șinei (de cădere), de către roata din partea dreaptă (în sensul de mers al trenului) este situată la 1,9 m de punctul „0”, după care s-a observat a doua urmă de părăsire a ciupercii șinei, la o distanță de 3,10 m de punctul „0”, a celei de-a doua roți din partea dreaptă a primului boghiu în sensul de mers (foto nr.3)

Correspondent acestor urme de pe partea dreaptă s-au observat urme între firele direcției abătută pe traverse și pe elementele de fixare (tirfoane și buloane vericale) pe partea stângă.

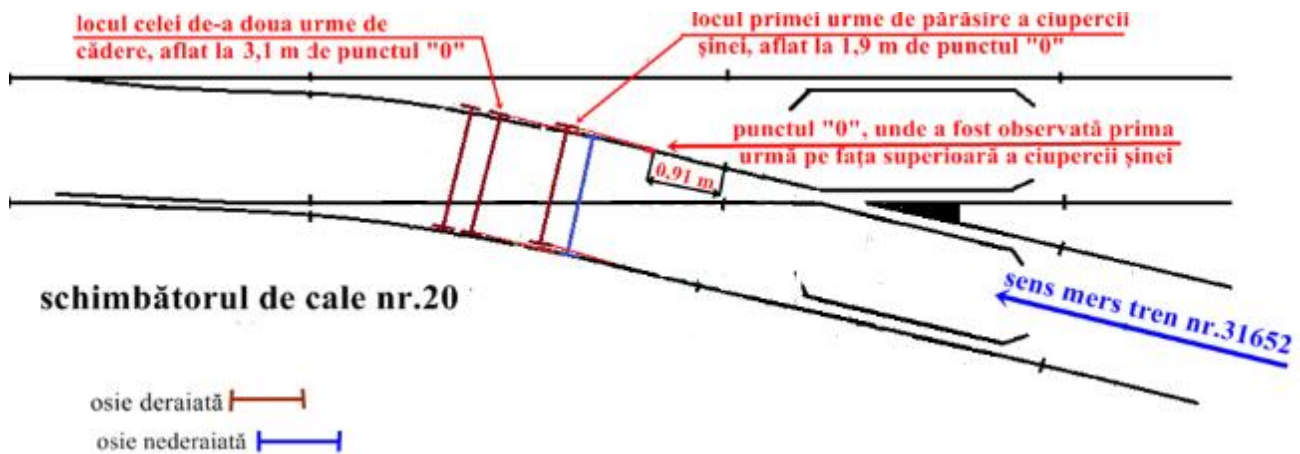
Schita detaliu deraiere

Au fost marcați picheți din 2,5 m în 2,5 m, pe direcția și în sensul de mers al trenului, astfel: 10 picheți înainte de **punctul „0”** (picheții de la „-10” la „-1”) și 3 picheți după „0” (picheții de la „1” la „3”). În aceste puncte au fost efectuate măsurători la ecartament și nivel transversal (în sensul de mers al trenului, de la „-10” la „3”), cu mențiunea că, între picheții „-2” și „1” s-au efectuat măsurători la ecartament și nivel transversal din 0,5 m în 0,5 m. În figura următoare este prezentată detaliat deraierea.

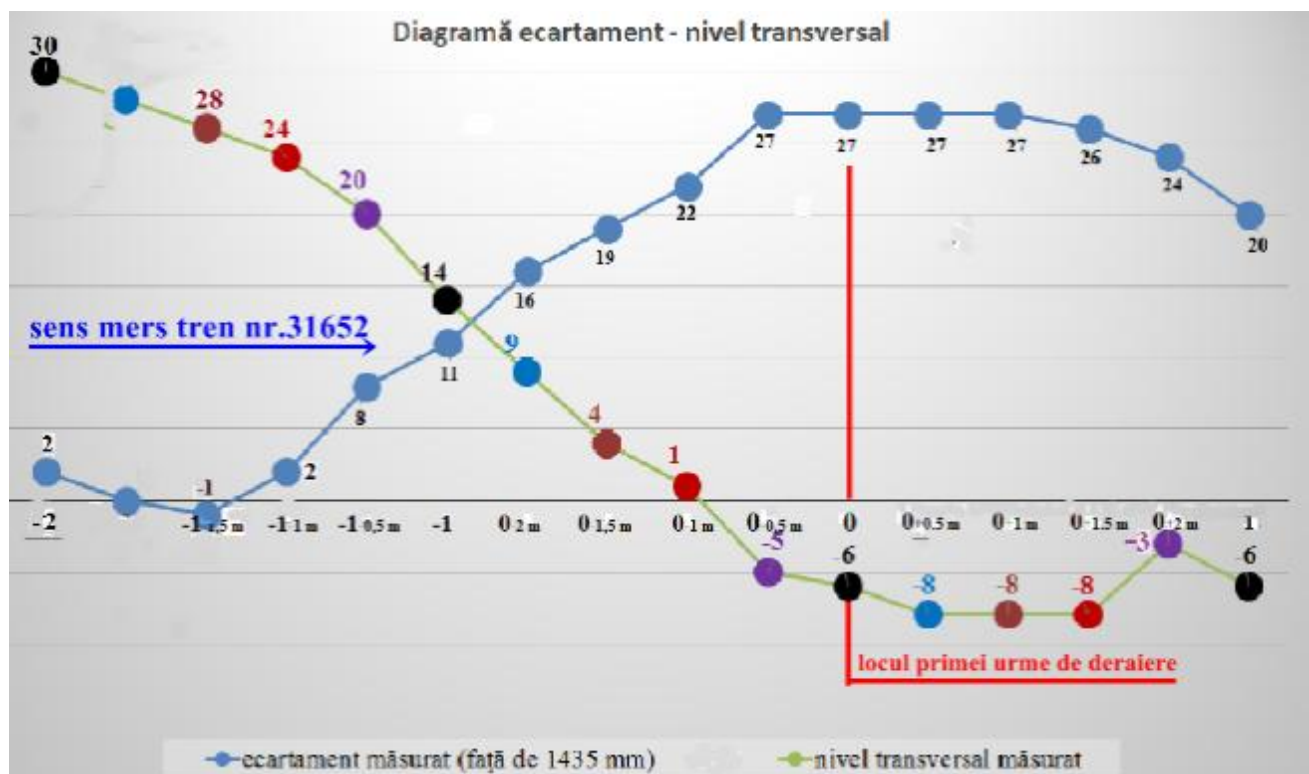
Valorile torsionării căii depășeau toleranțele admise (15 mm/2,5 m) prevăzute de *Instrucția de norme și toleranțe pentru construcția și întreținerea căii - linii cu ecartament normal - nr.314/1989 Art.7.A.4*, pentru viteza  $v \leq 10$  km/h între picheții „-2” și „0” cu valori cuprinse între 1 mm și 9 mm.

În urma măsurătorilor făcute după eliberarea gabaritului căii, între picheții „-2” și „1” au rezultat valori ale ecartamentului și ale nivelului transversal care sunt prezentate în diagrama următoare.

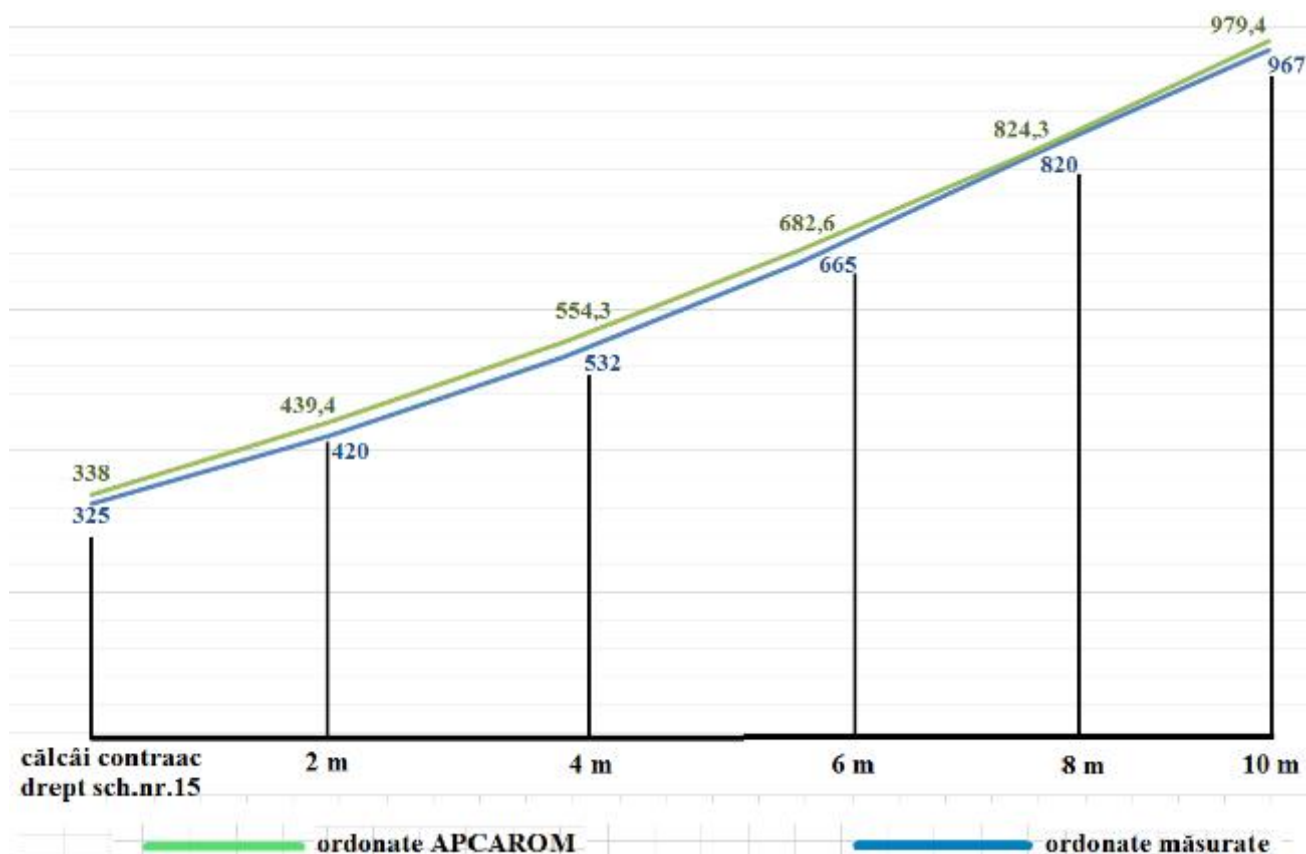
Au fost măsurate ordonatele schimbătorului de cale nr.15, din 2 m în 2 m, de la călcâiul contraacului, obținându-se valorile reprezentate în diagrama următoare.

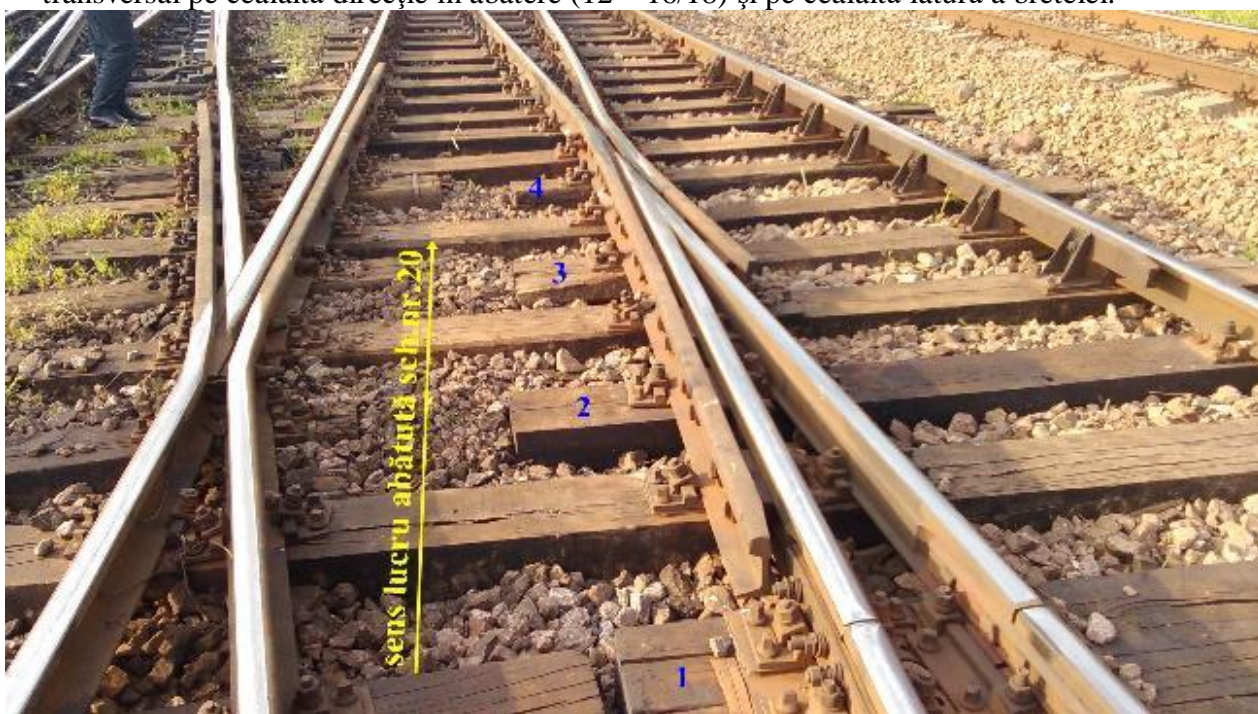
Foto nr.1

- burajul pe direcția abătută a schimbătorului de cale nr.20 s-a efectuat din zona centrului bretelei, până la capătul aripii inimii simetrice (care avea funcția de contrașină a inimii schimbătorului nr.20 în abatere).
- cele 4 traverse situate între joanta de călcâi și vârful inimii schimbătorului de cale nr.20, care asigurau doar rezemarea firului exterior al curbei schimbătorului (traversele numerotate de la 1 la 4 în foto nr.1), fără asigurarea rezemării inimii simetrice, erau intercalate cu traverse care asigurau rezemarea ambelor fire ale abătutei schimbătorului nr.20. Din acest motiv, la aceste traverse din zona vârfului inimii simetrice s-a lucrat fără ridicare, astfel încât să nu fie afectat nivelul transversal pe cealaltă direcție în abatere (12 – 16/18) și pe cealaltă latură a bretelei.

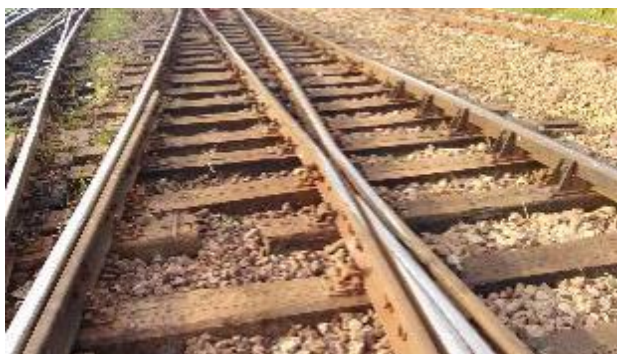
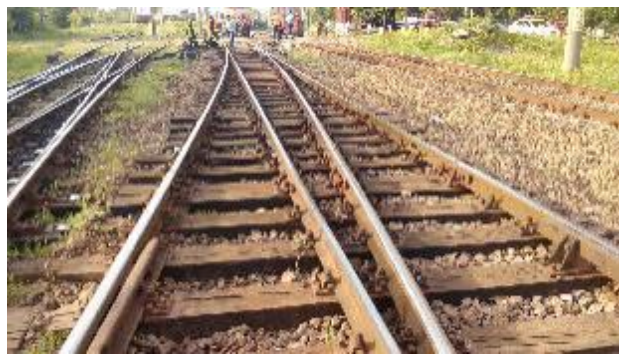
Foto nr.2

- piatra spartă, în zona inimii sch.nr.20 pe direcția abătută (între joanta de vârf a inimii și vârful acesteia) era insuficientă (foto nr.2), fapt care în condițiile unor ridicări mici a afectat calitatea burajului;
- valoarea maximă a ridicării în cadrul lucrărilor de buraj mecanizat a fost de 15 mm.
- valoarea minimă a ridicării este de 10 mm iar valoarea medie recomandată este între 15 și 25 mm, în conformitate cu prevederile documentațiilor/procedurilor de lucru emise de către firma producătoare Plasser & Theurer;
- datorită efectuării burajului executat fără ridicare sau cu ridicare insuficientă, pentru ca nivelul transversal pe celelalte direcții să nu fie afectat, calitatea lucrărilor nu a fost cea scontată.

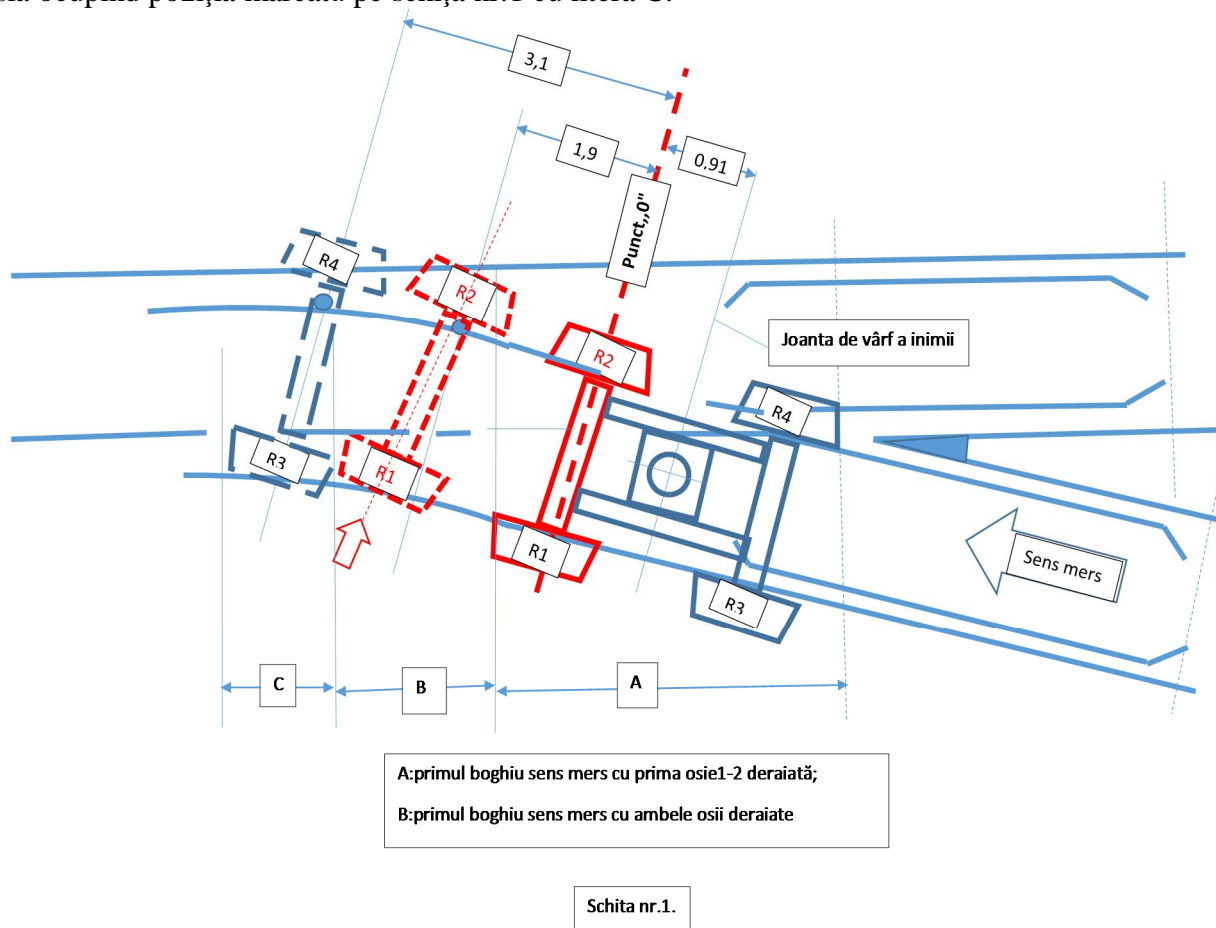
Din acest moment, buza roții atacante nr.2 a început să se cațere pe șina din dreapta a sensului de mers și după ce a rulat cu vârful buzei pe suprafața de rulare a șinei 1,91 m (urmele din figura nr.1), roata atacantă nr.2 a căzut în exteriorul firului din dreapta (figura nr.2) și roata corespondentă nr.1 în interiorul firelor, ocupând poziția marcată pe schița nr.1 cu litera B, osia din urmă a boghiului (osia cu roțile nr.3-4) aflându-se cu ambele roți nederaiate.

După parcurgerea unei distanțe de 3,1 m față de punctul „0”, osia 3-4 a deraiat cu roata din partea dreaptă (roata nr. 4) sens mers în exterior și roata din partea stângă (roata nr. 3) în interiorul căii, osia ocupând poziția marcată pe schița nr.1 cu litera C.

Coroborând valorile nivelului transversal cu ampatamentul boghiului de 1,8 m rezultă că în momentul când osia 1-2 a ajuns în punctul „0”, cadrul boghiului a fost supus unei solicitări de torsiune. Această solicitare de torsiune a boghiului a condus la o repartitie inegală a sarcinii  $Q$  pe roțile boghiului determinând încărcarea roților aflate pe diagonala 1-4 și descărcarea pe cealaltă diagonală 2-3.

Având în vedere cele prezentate, comisia de investigare concluzionează că torsionarea căii a determinat depășirea limitei de stabilitate la deraiere pe roata atacantă a primului boghiu al celui de-al 18-lea vagon al trenului, având ca efect cățărarea buzei acestei roți pe flancul interior al șinei din dreapta sensului de mers și deraierea osiei cu roata nr.2 în exteriorul șinei și cu roata nr.1 între firele căii.
