RAPORT DE INVESTIGARE

al accidentului feroviar produs la data de 15.05.2015, pe raza de activitate a Sucursalei
Regionale CF București, între stațiile CFR București Vest și Chiajna, în circulația trenului de marfă
nr.96014

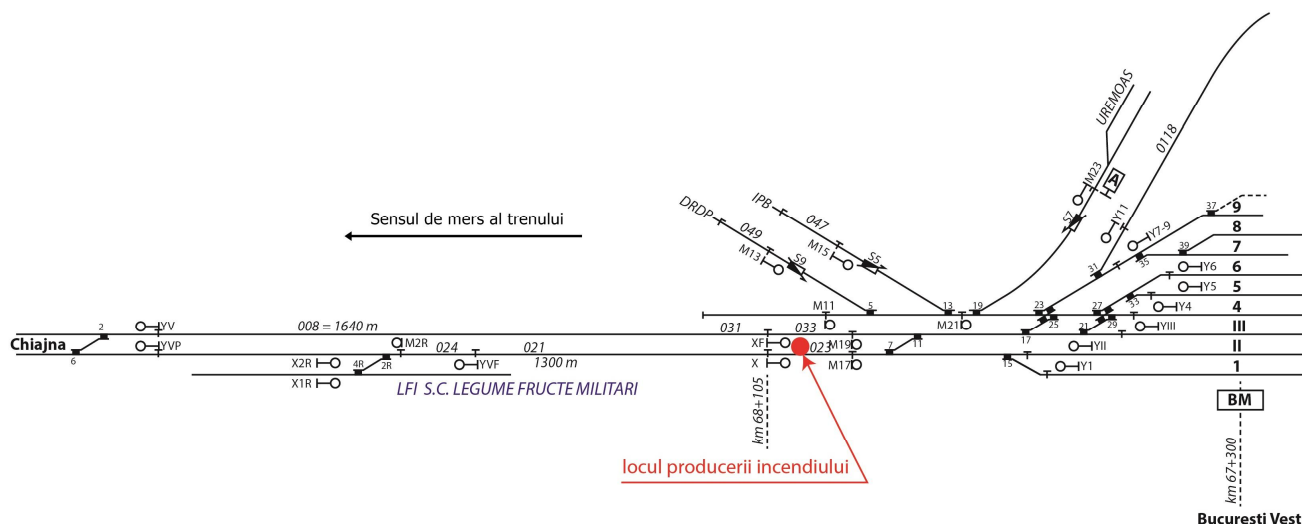
Fig.1. Locul producerii accidentului

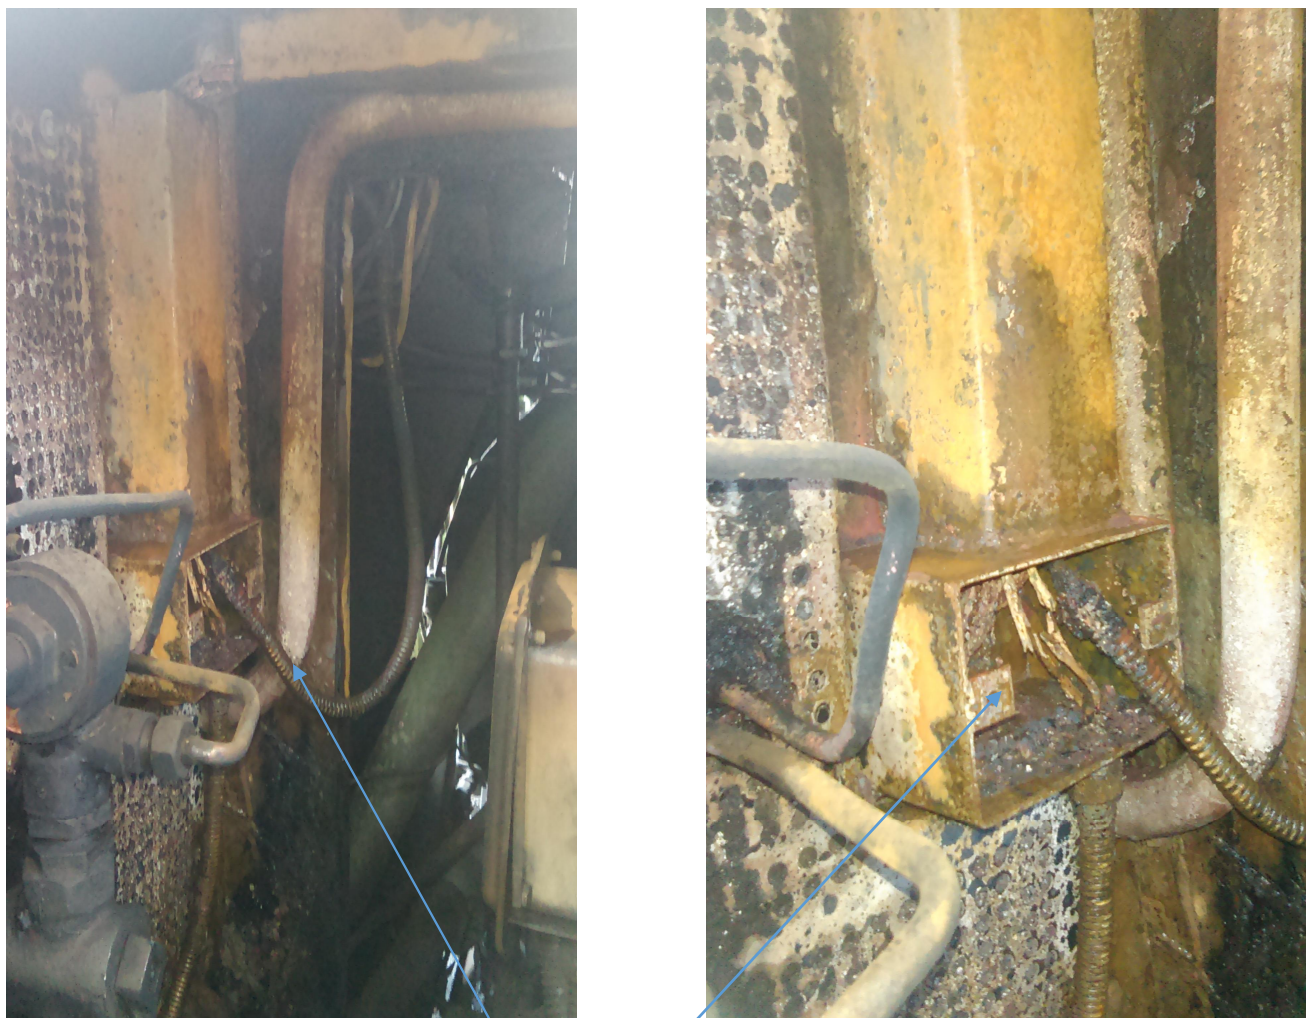
Incendiul s-a manifestat prin flacără deschisă în zona dozei de trecere a cablurilor existentă sub pupitrul corespunzător postului de conducere I (capota mare) și a fost lichidat la ora 12.50 ca urmare a intervenției pompierilor din cadrul Detașamentului „Bujoreni”.

Fig.2. Locul inițierii incendiului – doza de trecere a cablurilor

- În timpul funcționării locomotivei DHC 623, pe circuitul de alimentare al instalației INDUSI la tensiunea de 110V s-a produs un scurtcircuit, datorită scăderii rezistenței de izolație a învelișurilor cablurilor cu potențial diferit și străpungerii învelișurilor acestora, urmat imediat de declanșarea siguranței automate e6 de 10A, respectiv întreruperea circuitului de comandă care a condus la intrarea în acțiune a instalației DSV și producerea frânării de urgență. Scurtcircuitul s-a

produs în zona dozei de trecere a cablurilor situată sub pupitrul corespunzător postului de conducere I (capota mare) și a avut consecință aprinderea învelișurilor cablurilor de alimentare ale instalației INDUSI cu afectarea celorlalte circuite aflate în imediata vecinătate.

- Scăderea rezistenței de izolație a învelișurilor cablurilor cu potențial diferit s-a datorat fenomenului de îmbătrânire al acestora iar propagarea incendiului a fost favorizată de curentul de aer produs de ventilatorul dynastarterului și de resturile de produse petroliere provenite din exploatarea locomotivei existente în acea zona.

Incendiul s-a produs ca urmare a scurtcircuitului apărut în cablajul de alimentare al instalației INDUSI, în zona dozei de trecere a cablurilor, pe conductorii cu potențial diferit, urmare a scăderii rezistenței de izolație a învelișurilor cablurilor și străpungerea acestora, fapt ce a condus în final la aprinderea învelișurilor.

- fenomenul de îmbătrânire al învelișurilor cablurilor de alimentare al instalației INDUSI;
- existența în zona producerii scurtcircuitului a unor resturi de produse petroliere provenite din exploatarea locomotivei precum și a unui curent de aer produs de ventilatorul dynastarterului.
