ORGANISMUL DE INVESTIGARE FERROVIAR ROMAN

RAPORT DE INVESTIGARE

al incidentului feroviar produs
în linie curentă fir I, între halta de mișcare Răcari – Stația CF Filiași la data de 02.06.2015 în circulația
trenului nr.98378-1

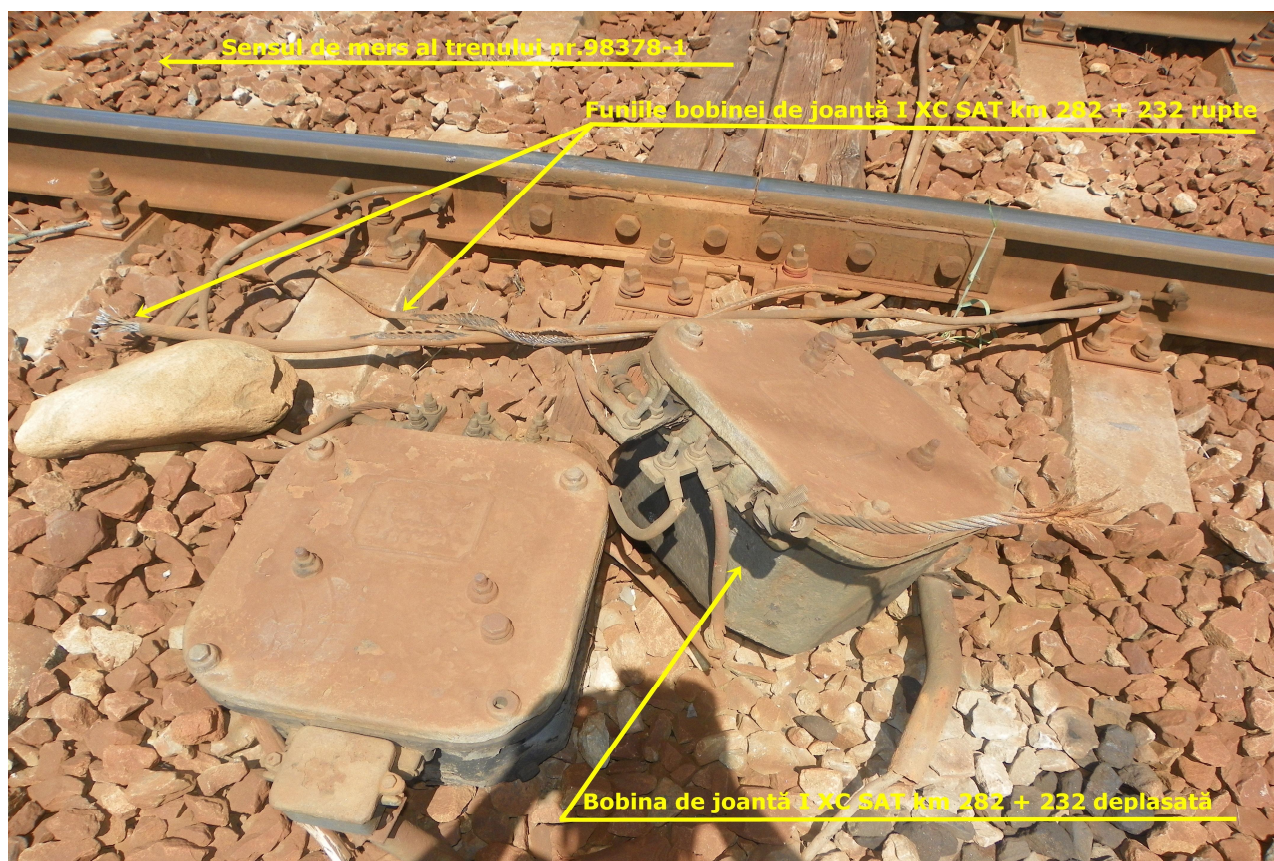
Această situație a condus la deplasarea și ruperea a 2 funii de oțel la bobina de joantă I XC SAT km 282+232, ruperea legăturilor între pichet și inductor la inductorii de cale de 500 Hz și 1000/2000 Hz al semnalelor luminoase PrYF și BL 12 în linie curentă fir I de circulație Răcari – Filiași.

Fig. 3 Bobina de joantă I XC SAT 282 + 232 deplasată cu funiile de oțel rupte

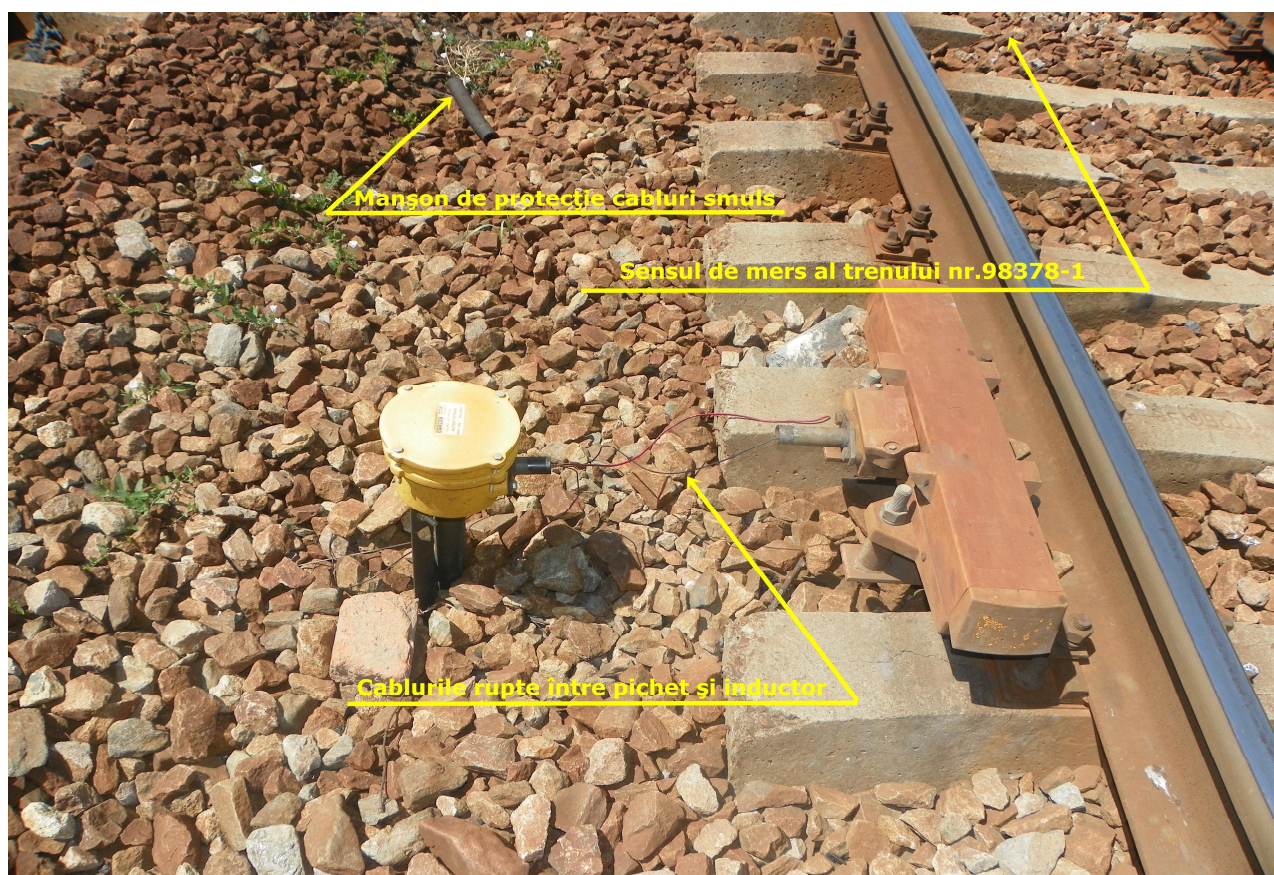
- Semnalul luminos de bloc de linie automat BL 11 la momentul trecerii trenului nr.98378-1 era cu indicația „verde”, iar inductorul acestuia de 1000/2000 Hz cu ambele bobine pasive;
- bobina de joantă I XC SAT 282 + 232 deplasată cu 2 funii smulse din cleme – Fig.3;
- inductorii de cale de 500 Hz și 1000/2000 Hz, ai semnalelor luminoase ale blocului de linie automat PrYF și BL 12, manșoanele de protecție a cablurilor smulse și cablurile rupte între picheți și inductori – Fig. 4;

Fig. 4 Manșoanele de protecție a cablurilor smulse și cablurile rupte între picheți și inductori

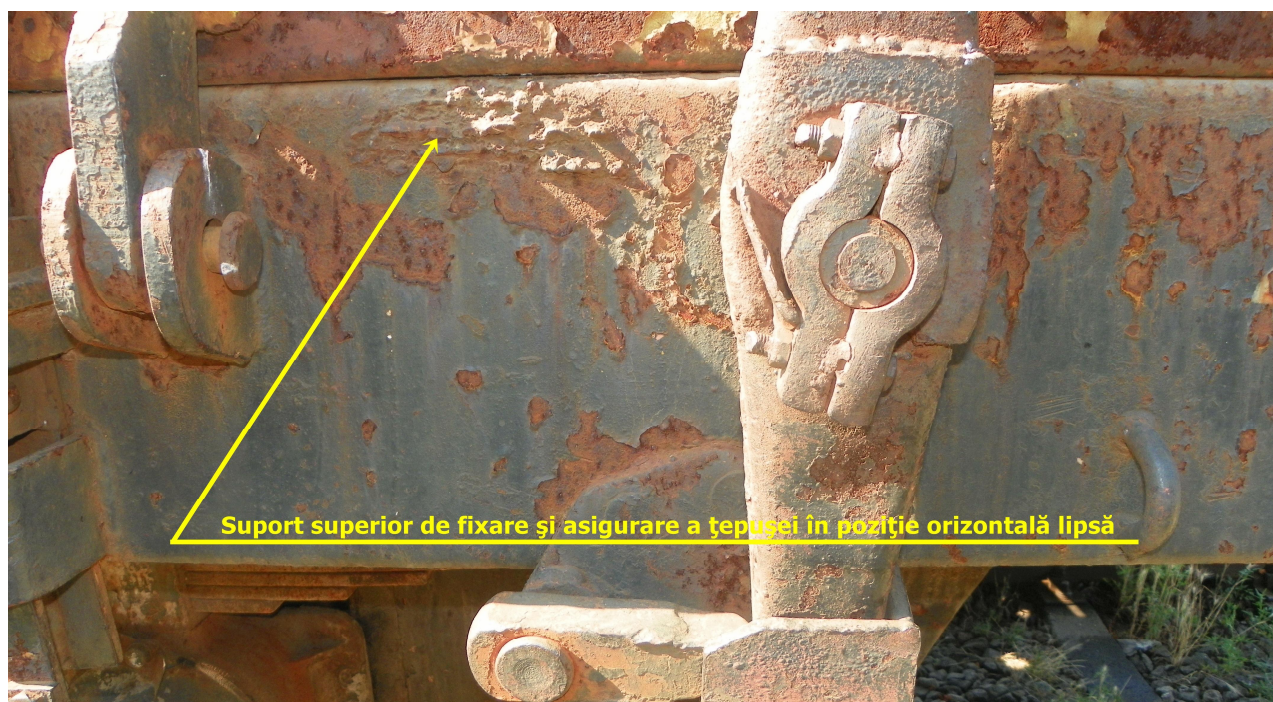
- lipsă suport de repaus superior de fixare și asigurare a țepușei a-4-a partea stângă sens de mers a vagonului (Fig. 5 și 6) ;
- urme de lovituri în partea superioară la țepușa a-4-a partea stângă sens de mers a vagonului (Fig. 7) ;

Fig. 5 Suport superior de fixare și asigurare a țepușei în poziție orizontală – lipsă

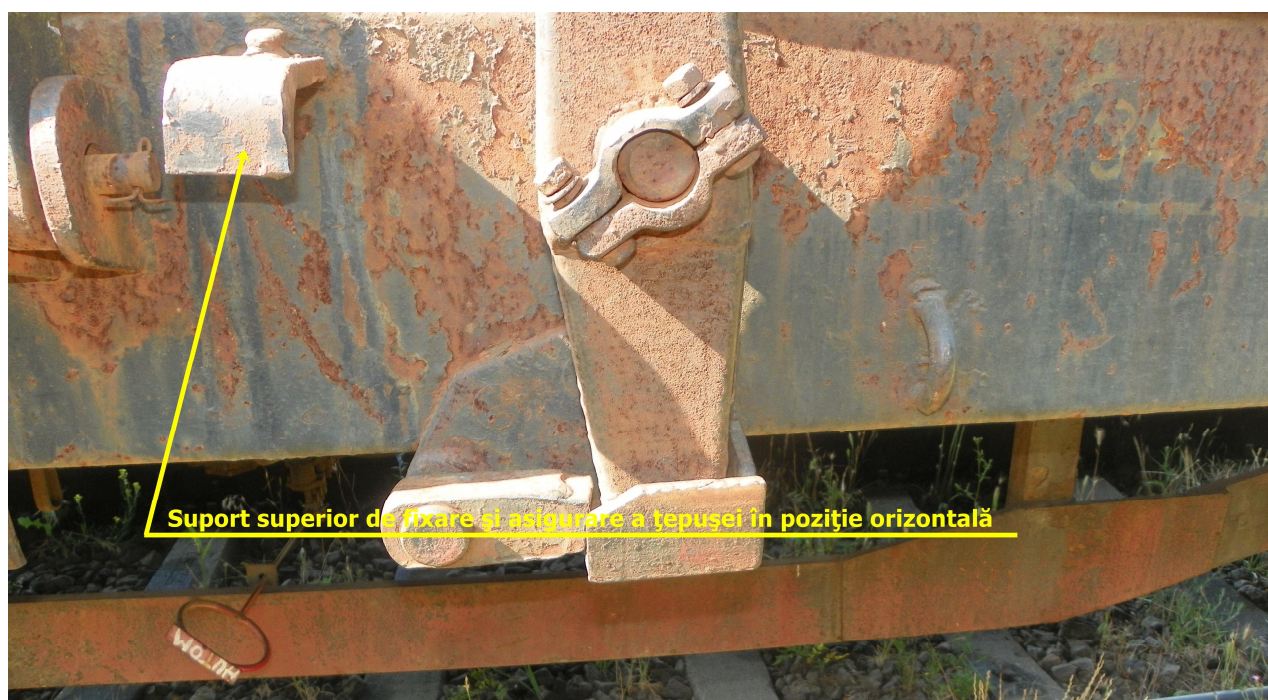
Fig. 6 Suport superior de fixare și asigurare a țepușei în poziție orizontală

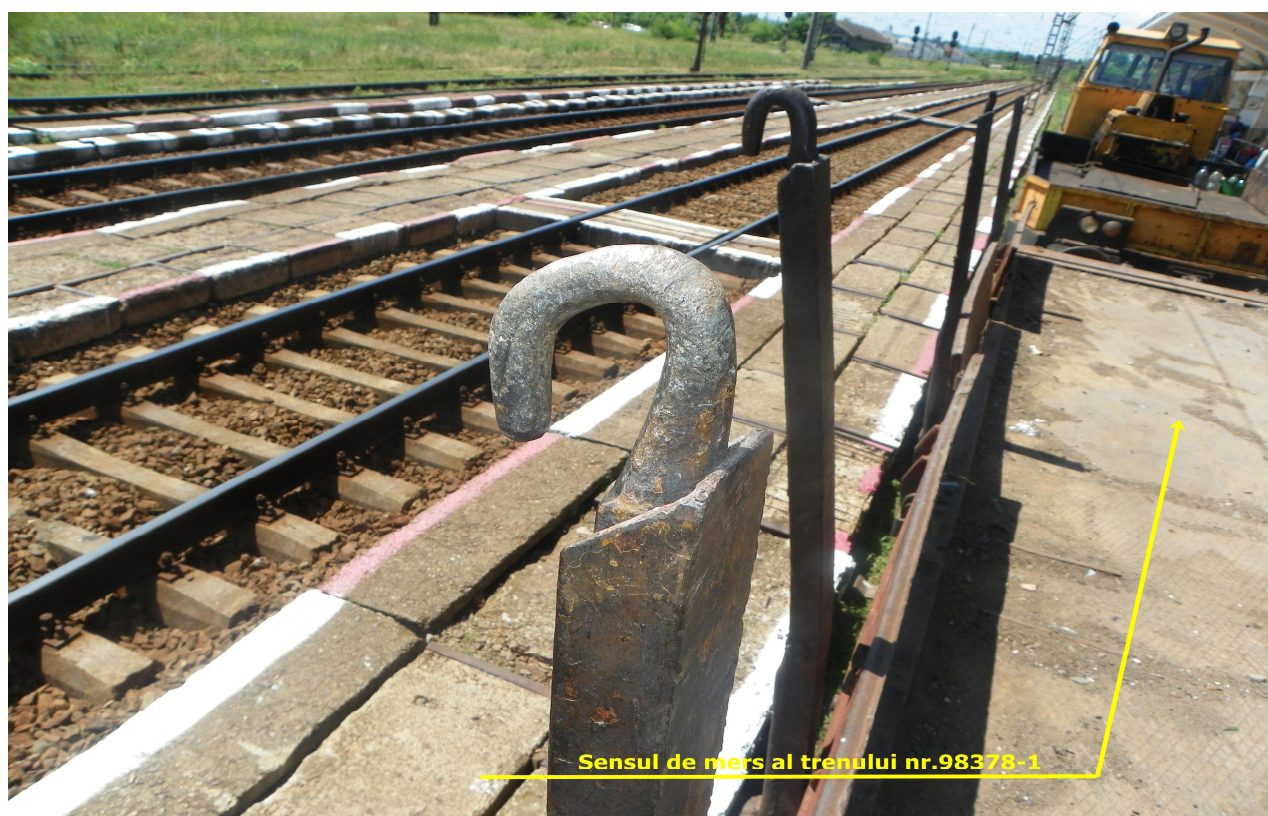
Fig. 7 Țepușa a-4-a pe partea stângă sens de mers cu urme de lovituri

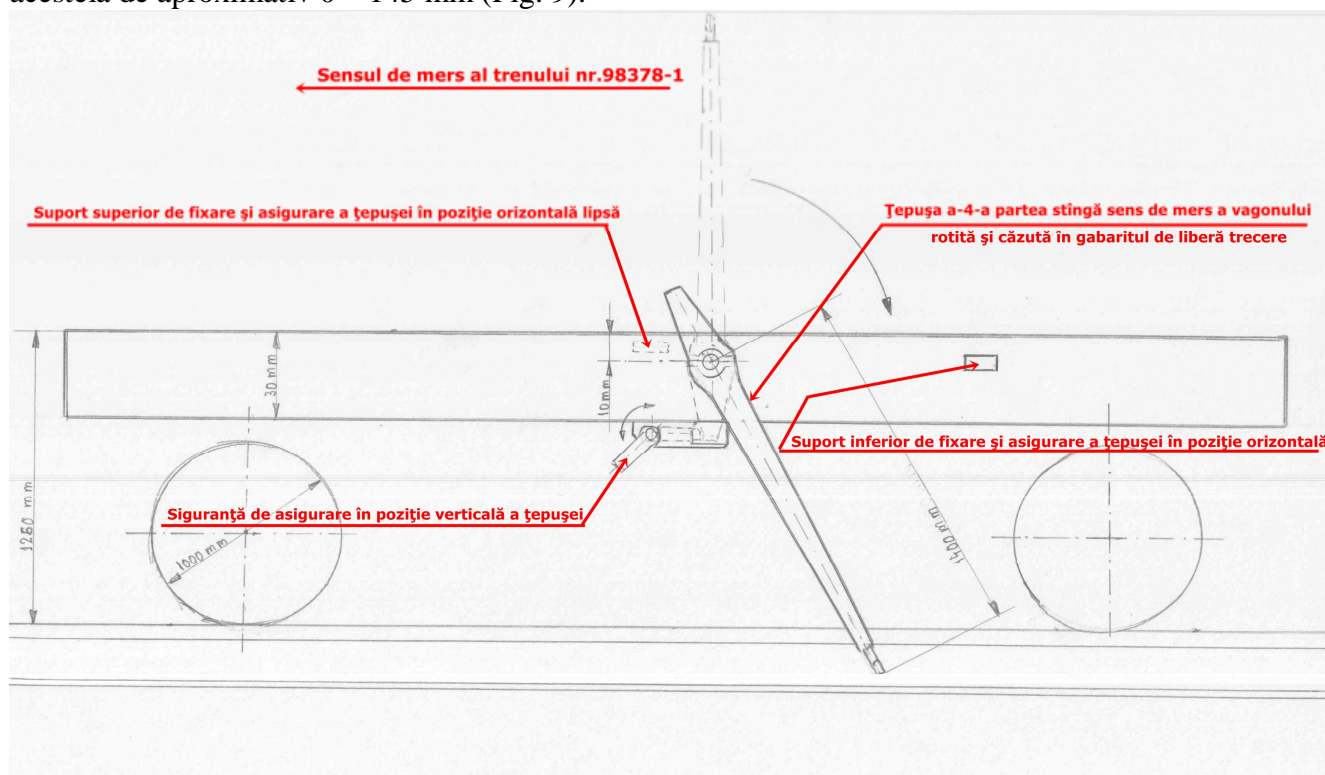
Cauza producerii incidentului feroviar o constituie ieșirea din gabaritul de material rulant și pătrunderea în gabaritul de liberă trecere al căii a țepușei nr.4 partea stângă sens de mers a vagonului seria Uvks nr.40539423001-6 din trenul de marfă nr. 98378-1 din data de 02.06.2015, ca urmare a neasigurării contra rotirii a acesteia.

Fig. 8 Schița vagonului cu țepușă a-4-a partea stângă sens de mers rotită și căzută în gabaritul de liberă trecere

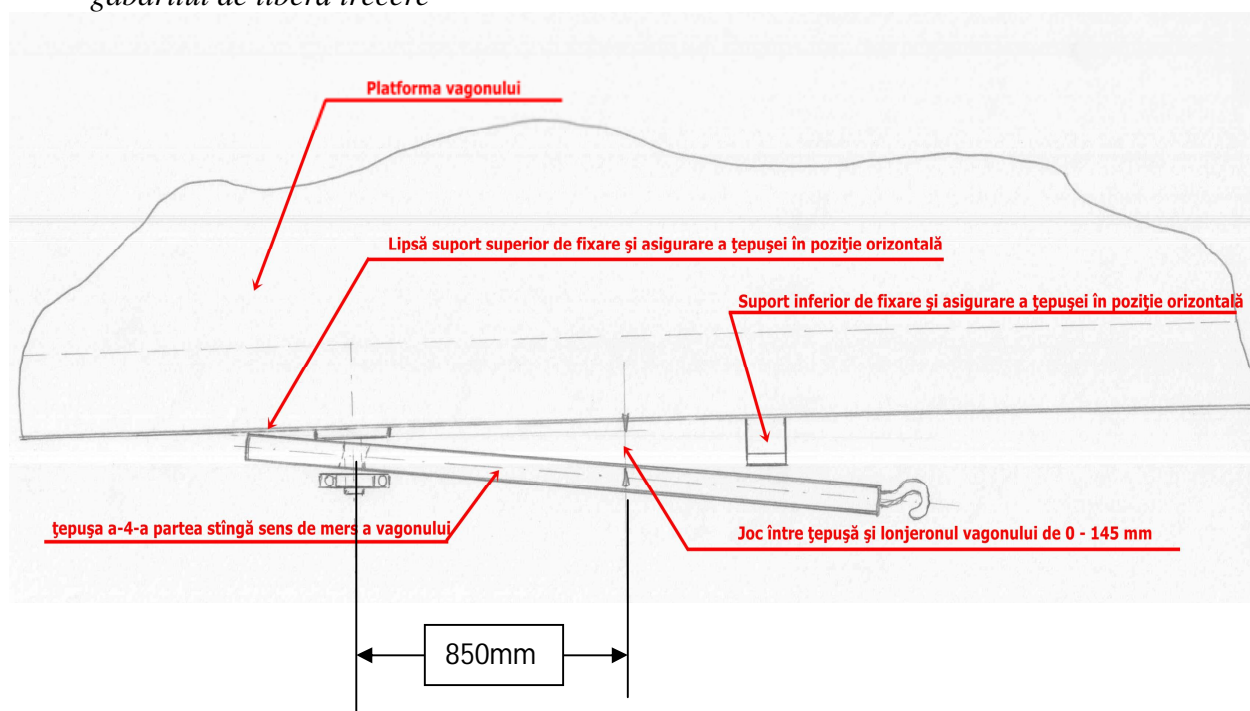
- neverificarea corespunzătoare la luarea în primire a stării tehnice a vagonului de către personalul aflat în conducerea și deservirea UAM 215 – 034;
- lipsa suportului de repaus superior de fixare și asigurare a țepușei în poziție orizontală de pe lonjeronul vagonului (Fig.5 și 6);
- joc mare între țepușă și lonjeron care a permis căderea țepușei pe lângă suportul de repaus inferior de fixare și asigurare a țepușei în poziție orizontală de pe lonjeronul vagonului (Fig.9).

- joc lateral al țepușei față de lonjeronul vagonului la 850 mm de la axul de rotire al acesteia de aproximativ 0 – 145 mm.

Starea tehnică a vagonului seria Uvks nr.40539423001-6 a fost necorespunzătoare, având lipsă suport de repaus superior de fixare și asigurare a țepușei a-4-a partea stângă sens de mers a vagonului (Fig. 8), joc lateral al țepușei față de lonjeronul vagonului măsurat la 850 mm de la axul de rotire al acesteia de aproximativ 0 – 145 mm (Fig. 9).

Fig. 9 Schița vagonului cu jocul lateral față de lonjeronul vagonului al țepușei a-4-a partea stângă sens de mers
