MINISTERUL TRANSPORTURILOR
AUTORITATEA FERROVIARA ROMANA

RAPORT DE INVESTIGARE

al incidentului feroviar produs
în Stațiile CF Turburea și Cernele la data de 06.04.2015 în circulația trenului de călători nr.2022

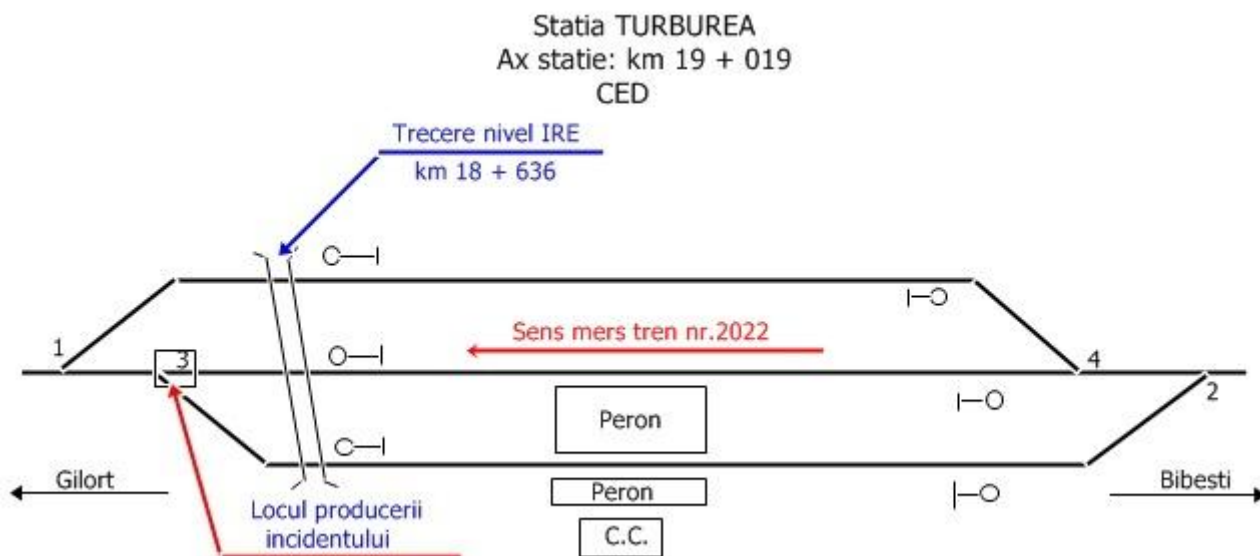
Fig. 1

Locul producerii incidentului în stația CF Turburea este prezentat în figura nr.1 și în stația CF Cernele în figura nr.2

- prima și ultima dală din pasaj km 18+636 cap X stația CF Turburea lovite în zona de mijloc;
- capacul de protecție al dispozitivului ajutător de manevrare cu arc (DAM) aferent macazului nr.3, cap X stația CF Turburea, cu balamale rupte și îndoit în zona de mijloc (Fig.3);
- dispozitivul de prindere la acele macazului nr.3 îndoit;
- traversa de la călcâiul inimii schimbător nr.1, cap X stația CF Turburea, lovită în zona de mijloc.

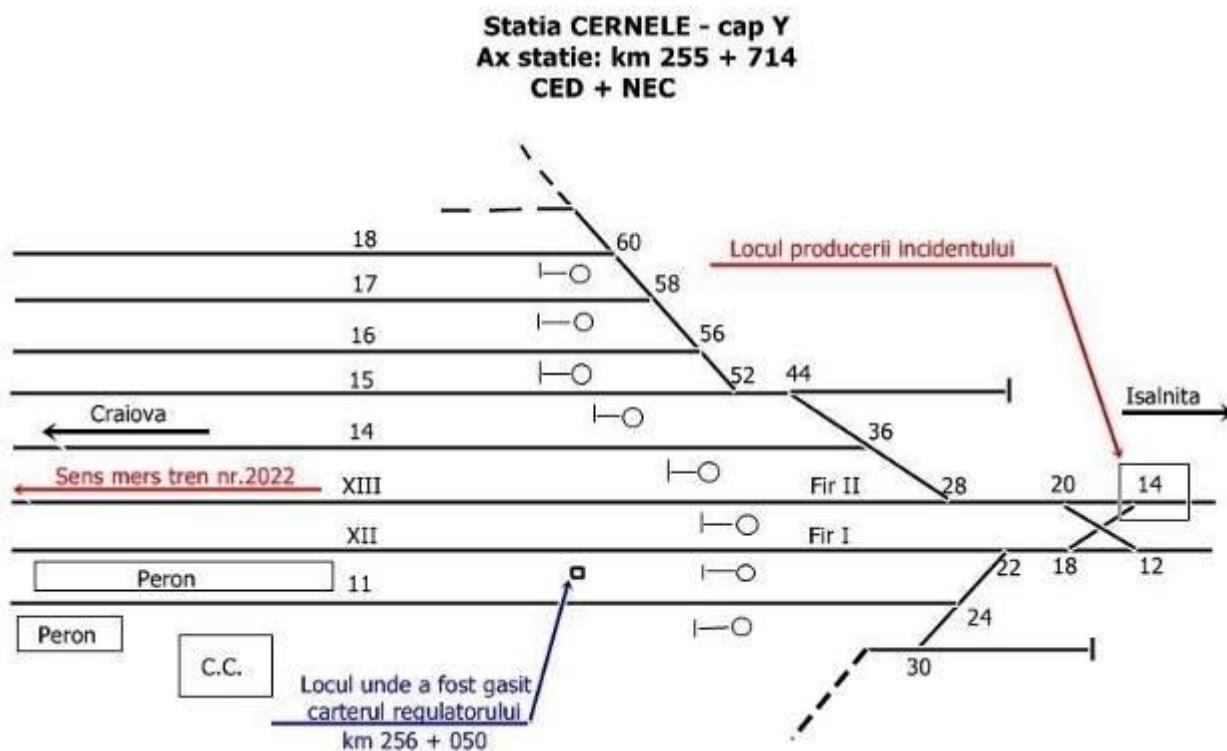
Fig. 2

- capacul de protecție al dispozitivului ajutător de manevrare cu arc (DAM) aferent macazului nr.14, cap Y stația CF Cernele, lipsă (Fig.4);
- traversele de lemn pe distanța macaz nr.14 – macaz nr.20 cu urme de lovituri;
- capacul de protecție al dispozitivului ajutător de manevrare cu arc (DAM) aferent macazului nr.14 aruncat în dreptul pichetului macazului nr.20, cap Y stația CF Cernele, cu urme de lovituri fiind deteriorat;

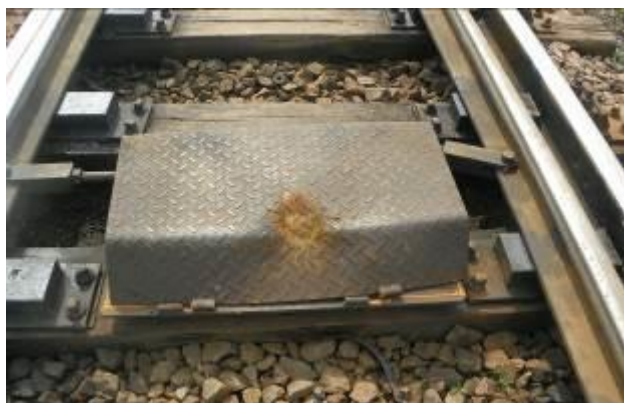
Fig. 3 Dispozitivul ajutător de manevrare cu arc (DAM) aferent macazului nr.3

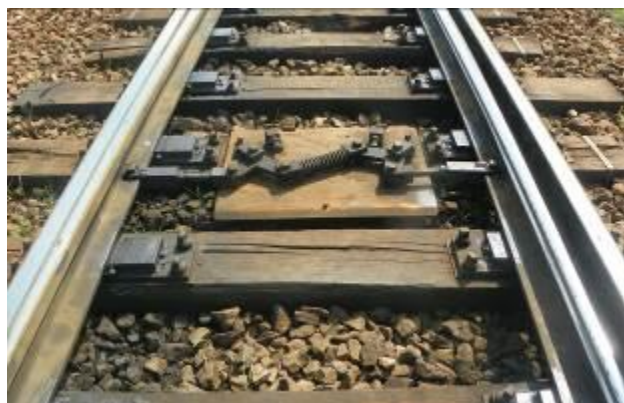
Fig. 4 Dispozitivul ajutător de manevrare cu arc (DAM) aferent macazului nr.14

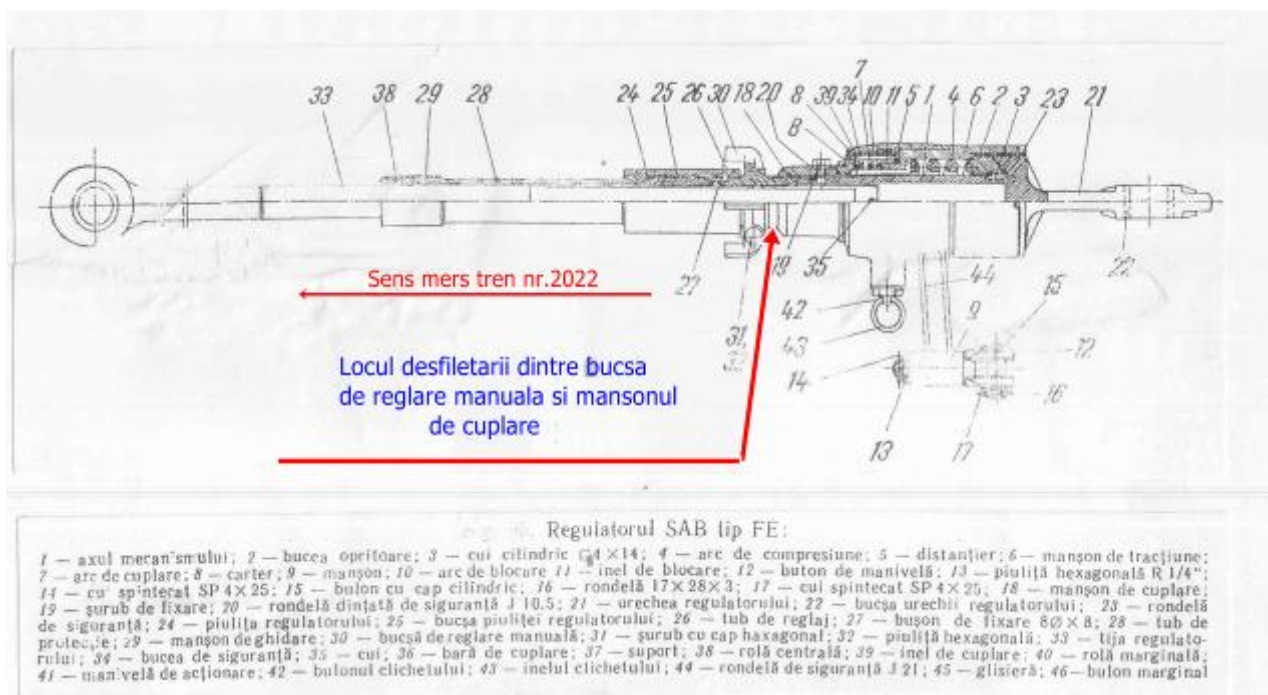
- La verificarea părții de rulare, a suspensiei și a timoneriei de frână s-au constatat următoarele:
- tija regulatorului (poz.33), tubul de protecție (poz.28), manșonul de ghidare (poz.29) și bușa de reglare manuală (poz.30) erau în poziție orizontală asigurate de legătura de siguranță (gașă din cablu de oțel) la regulatorul de timonerie SAB tip FE de la osia nr.4 (Fig.5);
 - s-a constatat lipsa carterului regulatorului (poz.8) fiind numai flanșa acestuia cu urechea regulatorului (poz.21) pe pârghia de acționare a traversei romboidale (Fig.5);
 - bara de cuplare a carterului regulatorului smulșă din manșonul acestuia și îndoită (Fig.6).

Fig. 5 Regulatorul de timonerie SAB tip FE

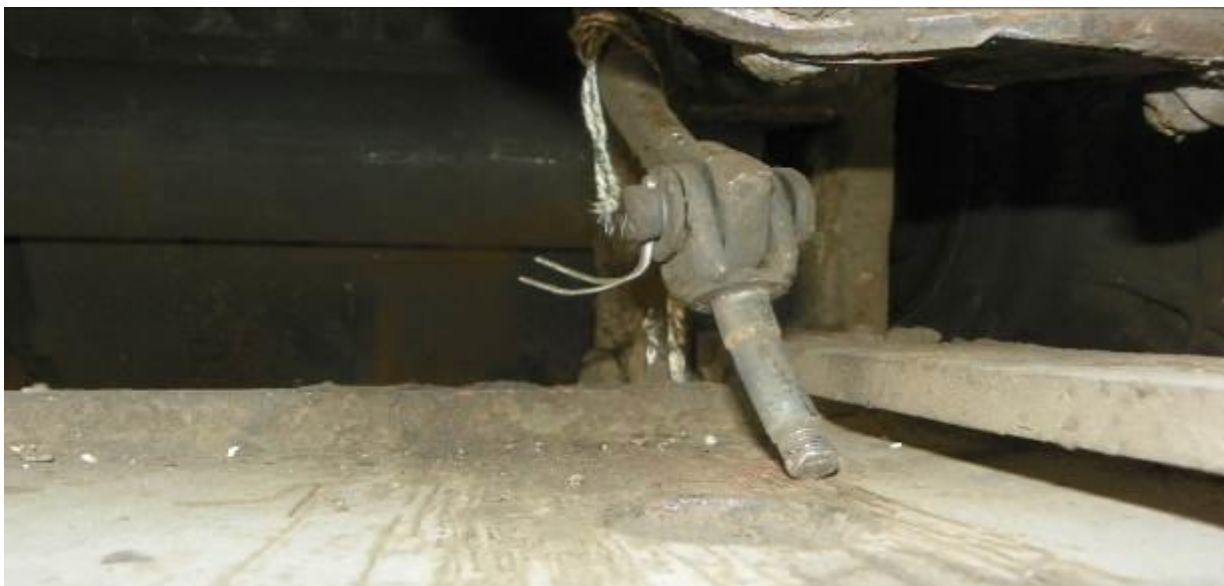
Fig. 6 Bara de cuplare a carterului regulatorului.

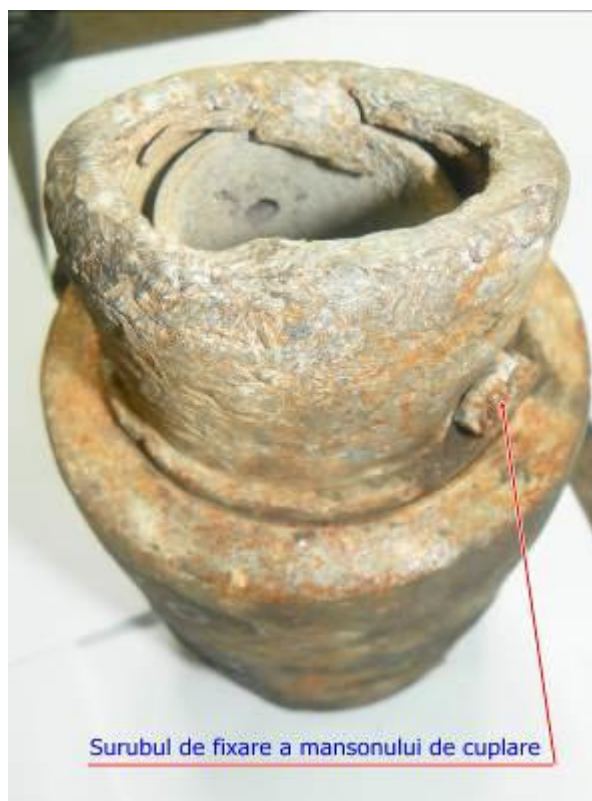
-după găsirea corpului carterului regulatorului (Fig.7) și examinarea lui s-a depistat că șurubul de fixare (Fig.8) era forfecat și nu mai asigura manșonul de legătură al carterului regulatorului contra rotirii și desfiletării de pe bușă de reglare manuală.

Fig.7 Corpul carterului regulatorului de timonerie SAB tip FE, poz.8, Fig.5

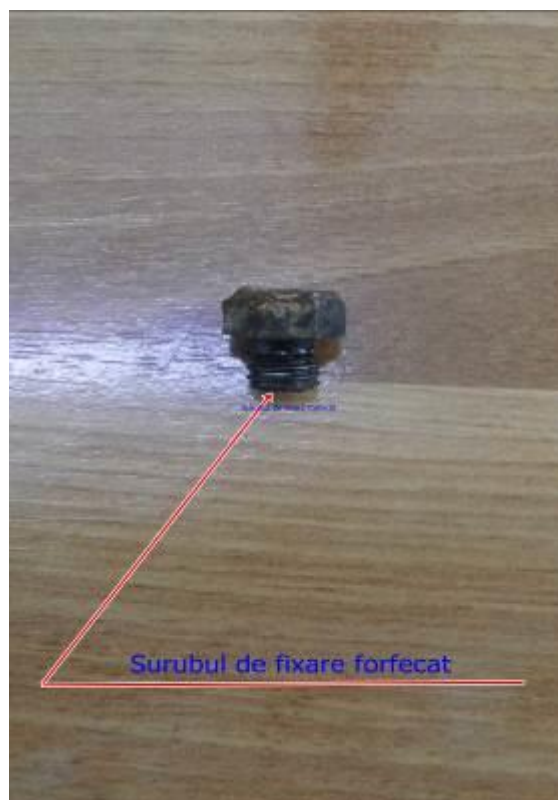
Factorul care a contribuit la producerea acestui incident este forfecarea șurubului de fixare contra rotirii manșonului de cuplare al regulatorului de timonerie SAB de la osia nr.4.

Fig.8 Șurubul de fixare al manșonului de legătură, poz.19, Fig.5
