AGENȚIA DE INVESTIGARE FERROVIARĂ ROMÂNĂ - AGIFER

RAPORT DE INVESTIGARE

privind accidentul feroviar produs la data de 05.06.2015,
pe raza de activitate a Sucursalei Regionale de Cale Ferată Craiova,
secția de circulație Strehaia - Caransebeș la km 384+046,
între halta de mișcare Vârciorova și stația CFR Orșova

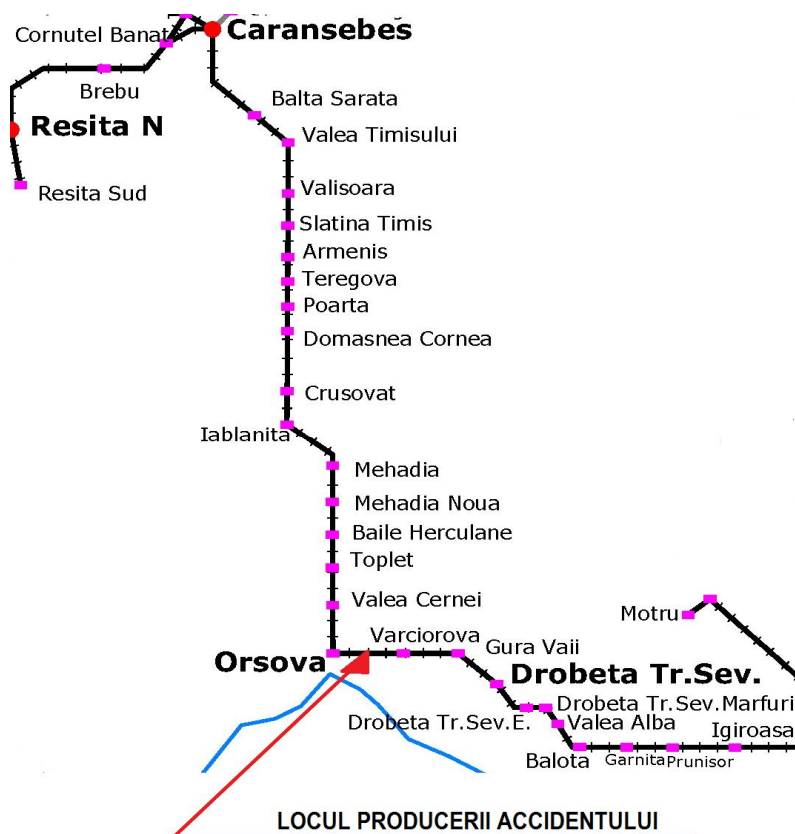
Fig. nr.1

Vagonul nr.31535484375-9 a circulat în stare deraiată aproximativ 3000 m, până la intrarea în stația CFR Orșova, unde în zona capătului X, la trecerea peste schimbătoarele de cale nr.5 și nr.9 acesta s-a răsturnat pe partea stângă în sensul de mers al trenului, antrenând în deraiere alte trei vagoane, astfel:

- vagonul nr.31539335390-1 al 4-lea de la semnal deraiat de primul boghiu în sensul de mers;
- vagonul nr.21532372035-3 al 6-lea de la semnal răsturnat pe partea dreaptă în sensul de mers;
- vagonul nr.21532372190-6 al 7-lea de la semnal, deraiat de ambele osii, înclinat la 45° spre partea dreaptă față de sensul de mers.

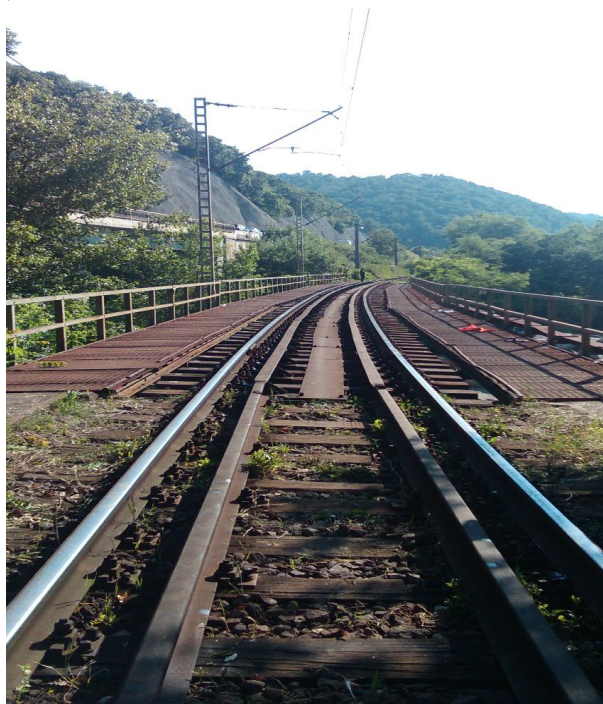
Foto. nr.1

Prima urmă de deraiere a fost identificată la km 384+046, în cuprinsul viaductului de la km 384+012, aceasta fiind o urmă specifică escaladării ciupercii șinei de pe firul exterior al curbei de către buza bandajului roții din partea dreaptă. Această urmă se afla pe zona celui de al treilea tablier metalic al acestui viaduct, în dreptul culeei nr.2, între ultimele două grinzi de pod.

Deraierea s-a produs în cuprinsul restricției de viteză de 30 km/h de la km 383+600 - 384+200, introdusă datorită stării tehnice necorespunzătoare a grinzilor (traverselor speciale de lemn) de pe viaductul de la km 384+012.

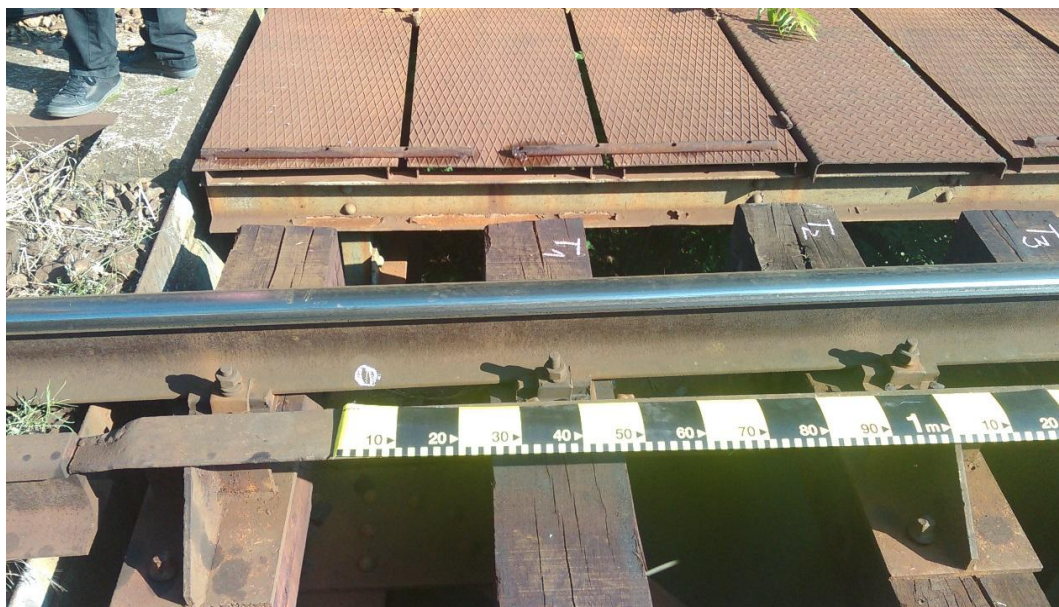
Foto nr.2

rulat cu buza bandajului pe suprafața de rulare a ciupercii șinei din partea dreaptă, iar după o distanță de 3,8 m față de punctul de escaladare a ciupercii șinei (punctul 0), s-a produs căderea în exteriorul căii a acestei roți, care a antrenat concomitent și căderea în interiorul căii a roții din partea stângă a aceleași osii;

- la o distanță de 0,40 m de căderea primei osii în sensul de mers al trenului, au fost identificate urme specifice deraierii celei de a doua osii a primului boghiu al vagonului nr.31535484375-9, al 5-lea de la urma trenului, prin escaladarea șinei de pe firul exterior al curbei (șina din partea dreaptă) și căderea între firele căii a roții din partea stângă;
- ca urmare a deraierii celor două osii s-au constatat urme pe plăcile metalice, pe materialul mărunț de cale, pe capetele traverselor și pe prisma de piatră spartă;

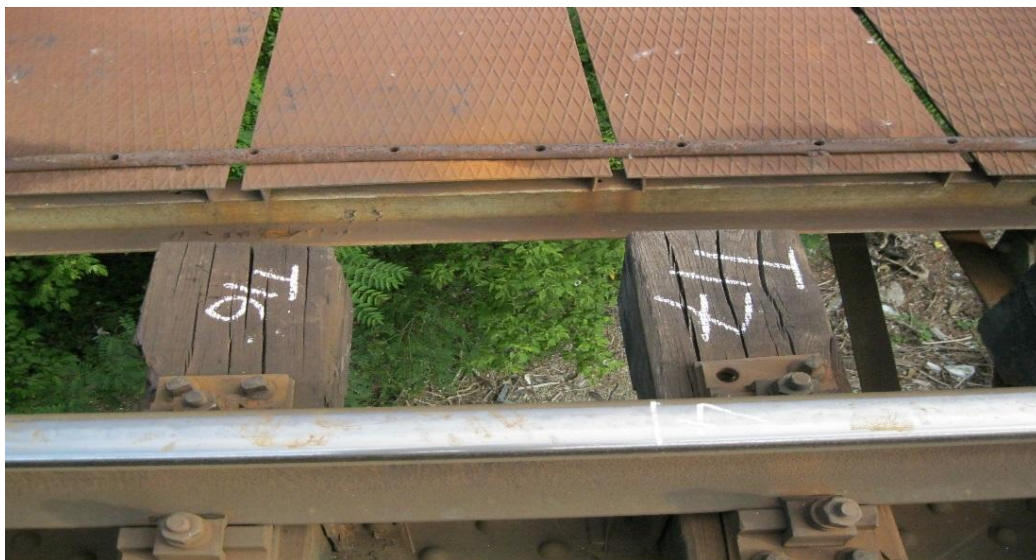
Foto nr.3

Din verificările efectuate la fața locului asupra celor 42 traverse speciale de pod s-a constatat lipsa unui tirfon la placa metalică care asigură prinderea șinei de la firul exterior al curbei la traversa nr.T17.

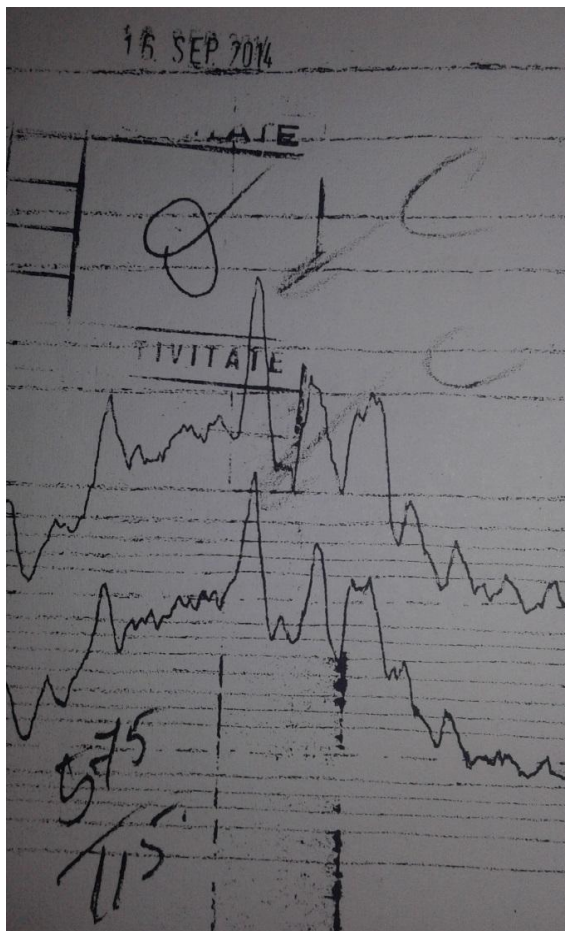
Foto. nr.4

Cu ocazia acestei măsurări, la km384+045 a fost înregistrat un defect la poziția căii în plan orizontal de tip C. Acest defect, vizibil pe banda vagonului de măsurat calea, nu a fost inclus în nota cu defectele depistate, nu a fost programat pentru remediere și nici nu a fost remediat, contrar prevederilor art.3.8 din *Instrucția pentru folosirea vagoanelor de măsurat calea nr.329/1995*.

Deși, conform prevederilor art.6.7 și 6.8 din instrucția mai sus amintită, banda vagonului de măsurat calea trebuia analizată de către șeful secției de întreținere linii în prezența picherului, iar defectele de tipul celui constatat trebuiau remediate în cel mai scurt timp, în realitate aceste lucrări nu au fost efectuate.

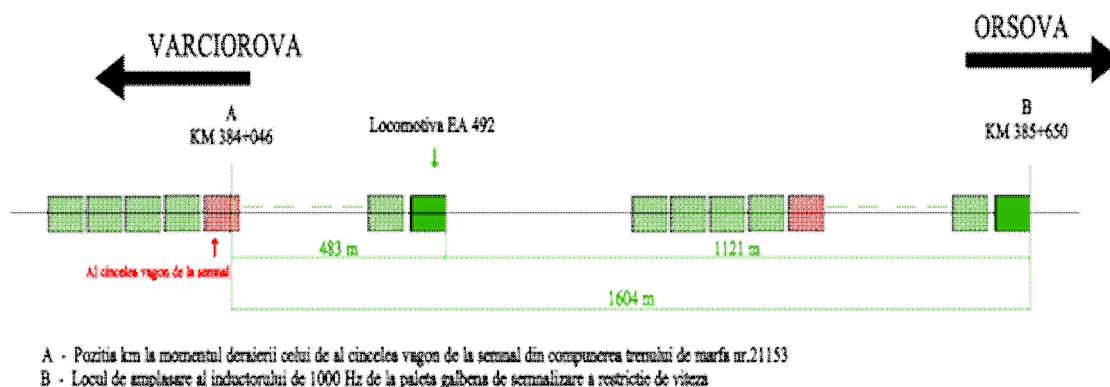
Fig. nr.5

La momentul producerii deraierii, locomotiva se afla conform datelor din arătarea vagoanelor, la o distanță de 483 m de km 384+046, punctul în care s-a produs deraierea (fig.nr.5).

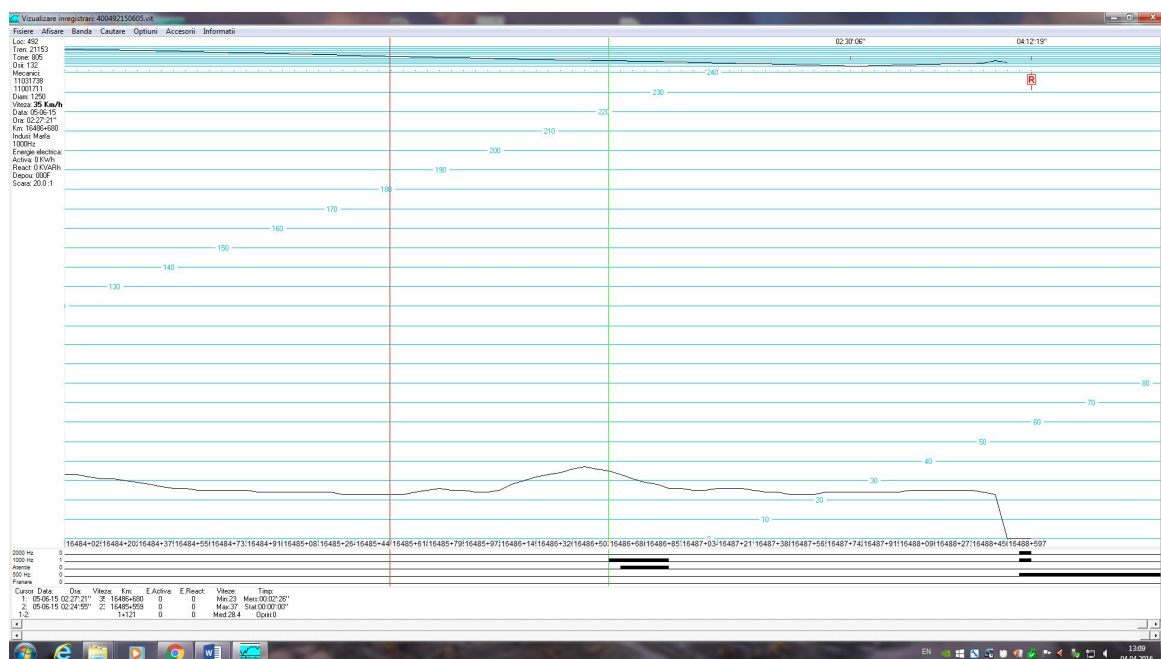
Fig. nr.6

Cunoscând această distanță s-a identificat pe diagrama de viteză poziția și viteza trenului la momentul deraierii (fig. nr.6).

Astfel, s-a identificat faptul că, deraierea vagonului s-a produs la momentul în care trenul rula cu o viteză constantă de 23 km/h. Distanța parcursă de tren cu viteza constantă de 23 km/h până la momentul deraierii a fost de 177 m și a cuprins atât întreaga curbă de racordare, cât și porțiunea de curbă circulară pe care s-a produs deraierea (fig. nr.6).
