AGENȚIA DE INVESTIGARE FERROVIARĂ ROMÂNĂ - AGIFER

RAPORT DE INVESTIGARE

privind accidentul feroviar produs la data de 14.04.2015,
pe raza de activitate a Sucursalei Regionale de Căi Ferate Constanța, în stația CFR Agigea Nord,
în circulația trenului de marfă nr.82571

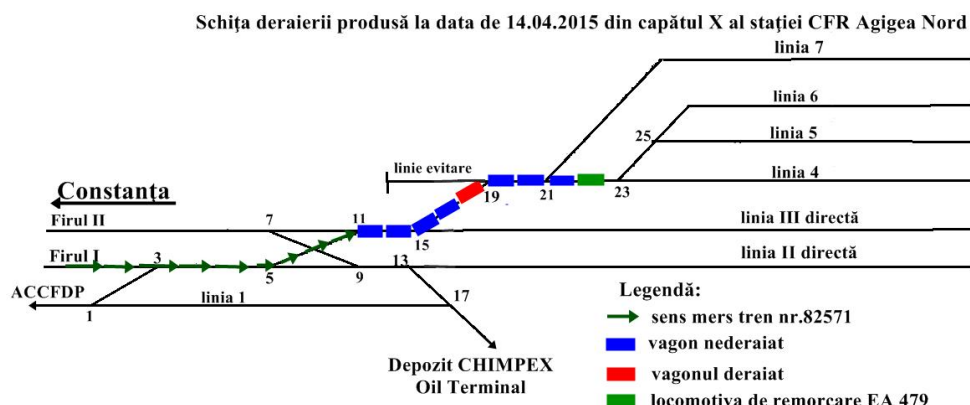
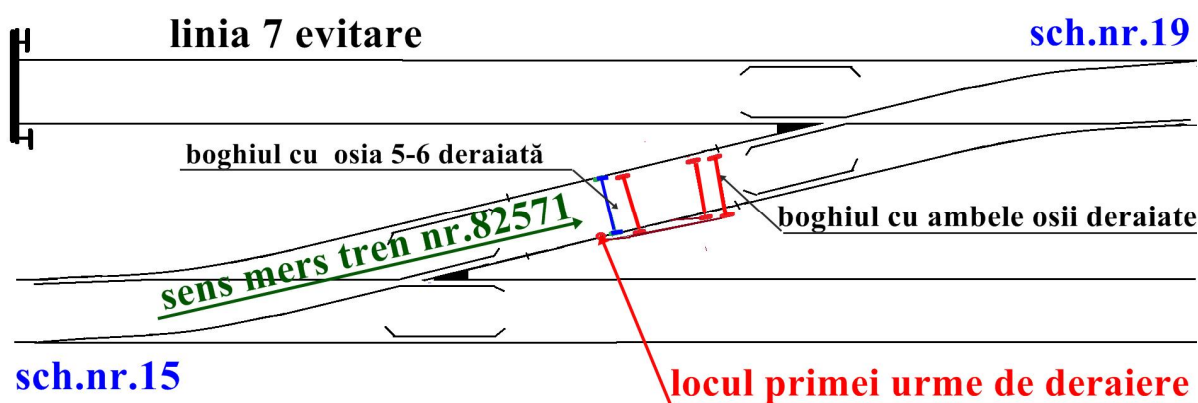
După trecerea peste schimbătorul de cale nr.15, pe panoul de legătură dintre schimbătorul de cale nr.15 și schimbătorul de cale nr.19 (între joanta de călcâi pe direcția abătută a inimii schimbătorului nr.15 și joanta de călcâi pe direcția abătută a inimii schimbătorului nr.19), la o distanță de 4,30 m de joanta de călcâi a schimbătorului de cale nr.15, s-a observat prima urmă de escaladare a șinei corespunzătoare firului din dreapta în sensul de mers a primei osii a primului boghiu de la vagonul al 4-lea din componerea trenului, urmată de căderea acestei roți în exteriorul căii și căderea roții din partea stângă între firele căii.

La distanța de 4,33 m de prima urmă de deraiere (în sensul de mers al trenului) s-a observat a doua urmă de escaladare a aceleiași șine (corespunzătoare firului din dreapta în sensul de mers) de către a doua osie a aceluiași boghiu.

Schița deraierii este prezentată în figura nr.2, cu detaliu în figura nr.3.

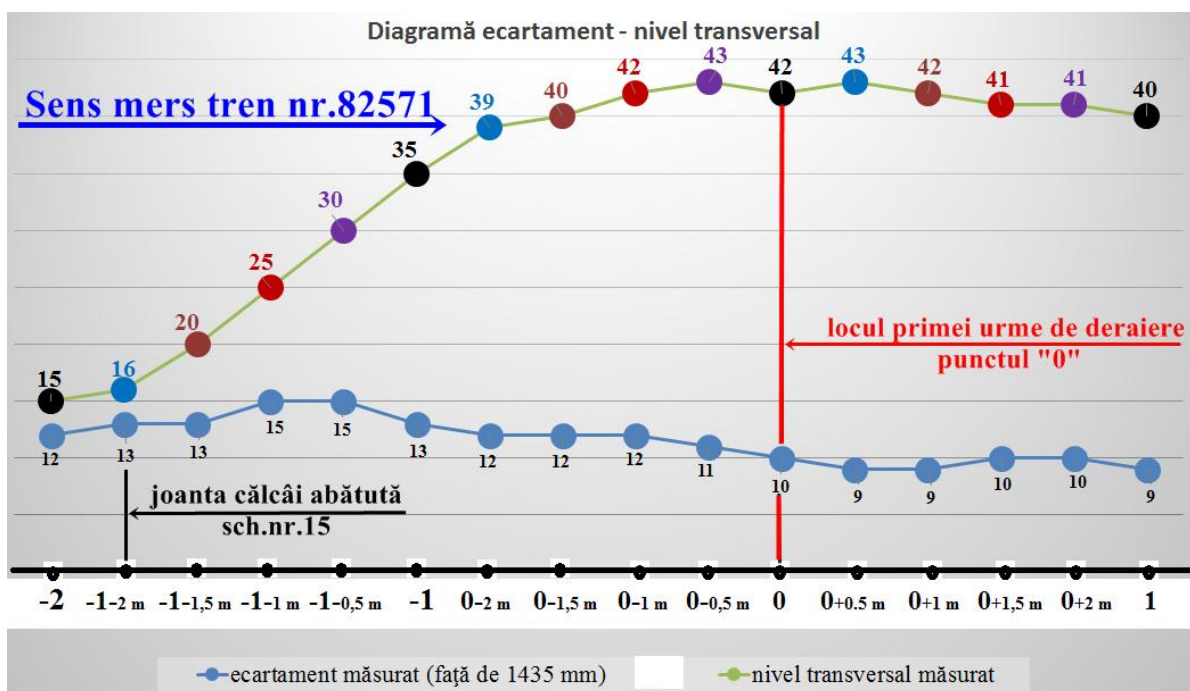
Figura nr.3

În urma măsurărilor făcute după eliberarea gabaritului căii, între picheții „-2” și „1” au rezultat valori ale ecartamentului și ale nivelului transversal care sunt prezentate în diagrama de mai jos (figura nr.3)

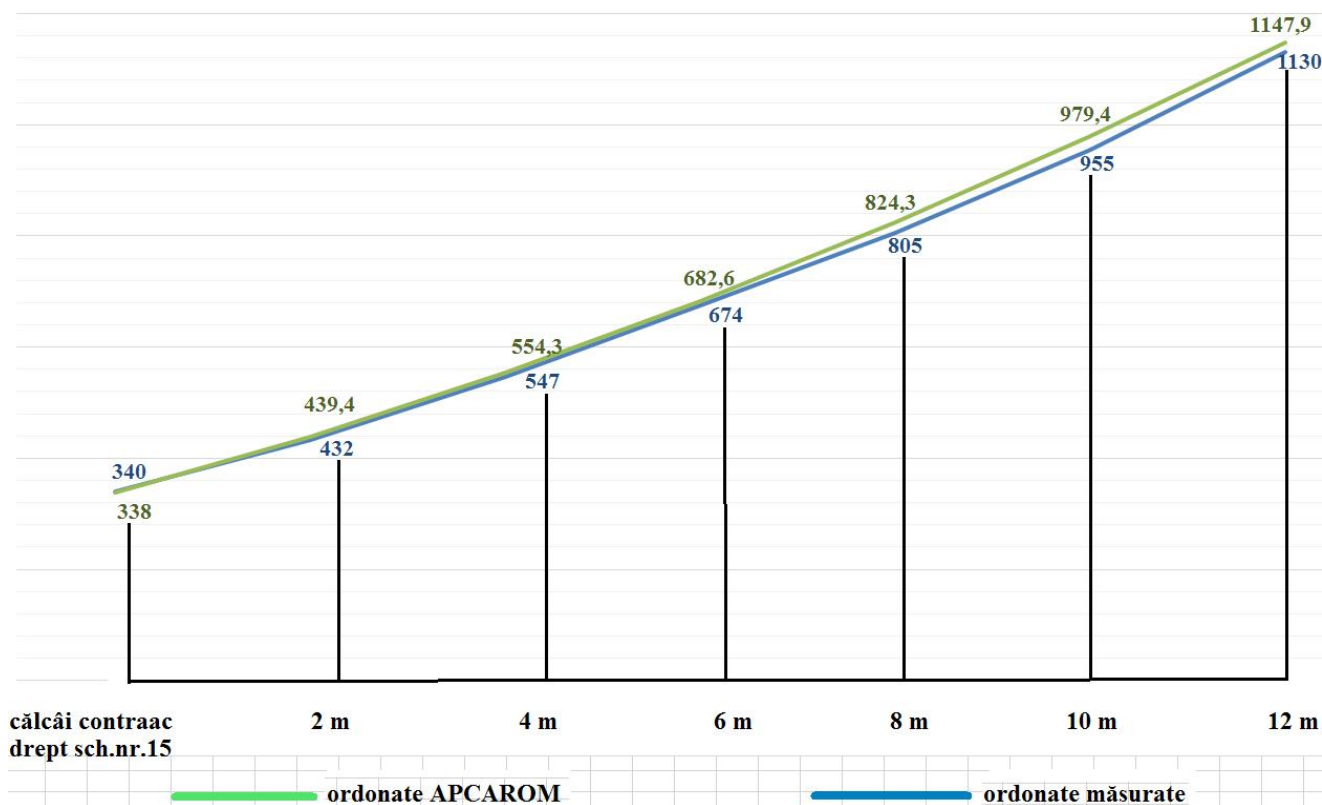
Figura nr.5

Au fost măsurate ordonatele schimbătorului de cale nr.15, din 2 m în 2 m, de la călcâiul contraacului, obținându-se valorile reprezentate în diagrama de mai jos (Figura nr.5).

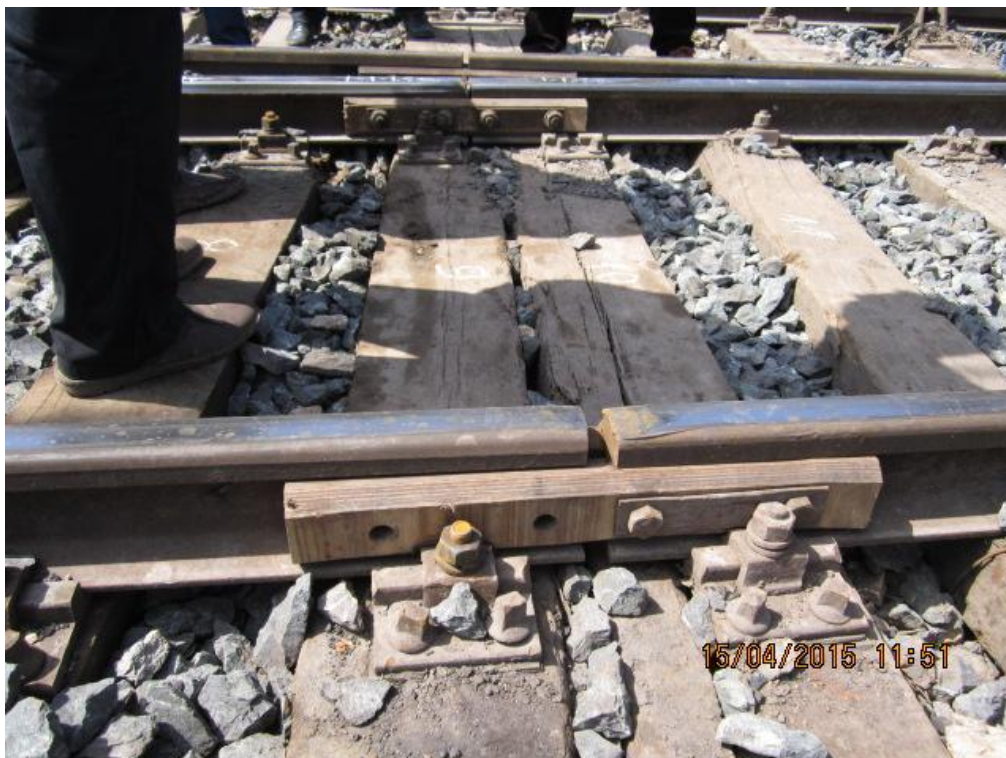
Foto nr.1

- joanta spre schimbătorul de cale nr.15 (joanta de călcâi a inimii sch.15 în abatere) este joantă izolanță, cu eclise de lignofoliu. Pe șina din partea stângă eclisa era fixată cu două șuruburi orizontale ambele pe același capăt de șină (foto nr.1). Mărimea rostului de dilatație era cu 13 mm peste valoarea maximă admisă;
- joanta dinspre schimbătorul de cale nr.19 (joanta de călcâi a inimii sch.19 în abatere). Pe ambele fire ale căii rosturile de dilatație se încadrau în limitele admise, fiind la valoarea minimă.
