RAPORT DE INVESTIGARE

al accidentului produs la data de 26.05.2015 în stația CFR Vânători de pe raza de activitate a Sucursalei Regionala de Căi Ferate Brașov, prin deraierea unui număr de 7 vagoane din care unul răsturnat, din compunerea trenului de marfă nr.50428.

*Raport final
23 mai 2016*

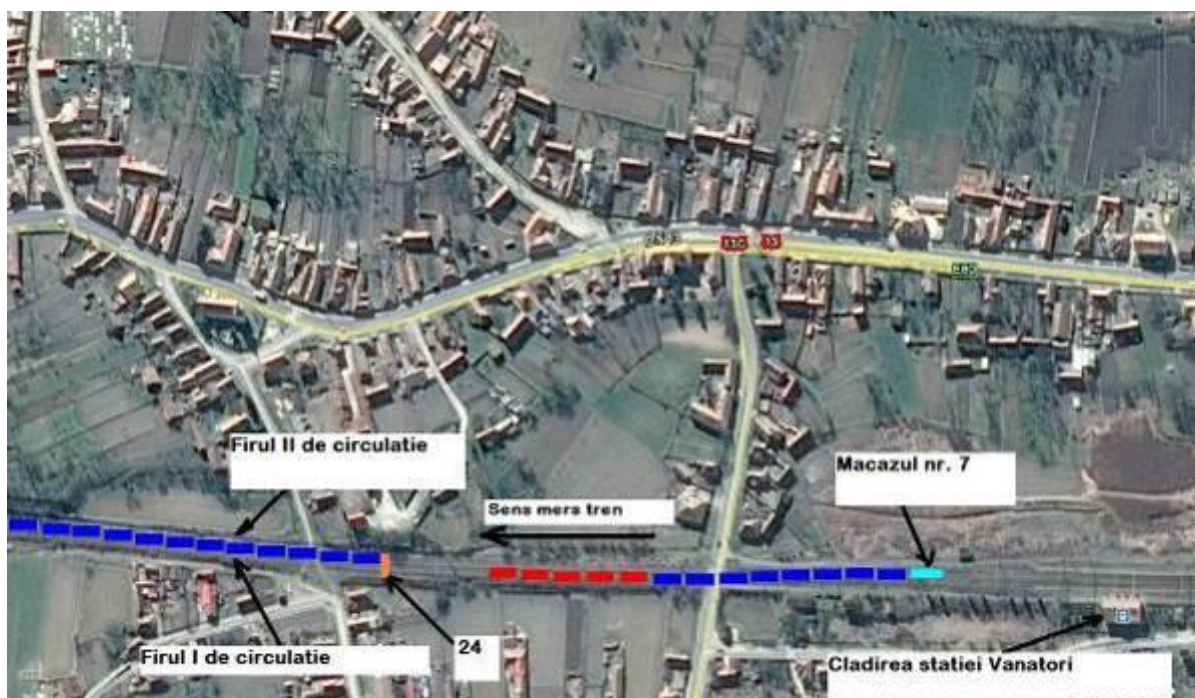
Foto nr.1 - Poziția vagoanelor din compunerea trenului după producerea accidentului

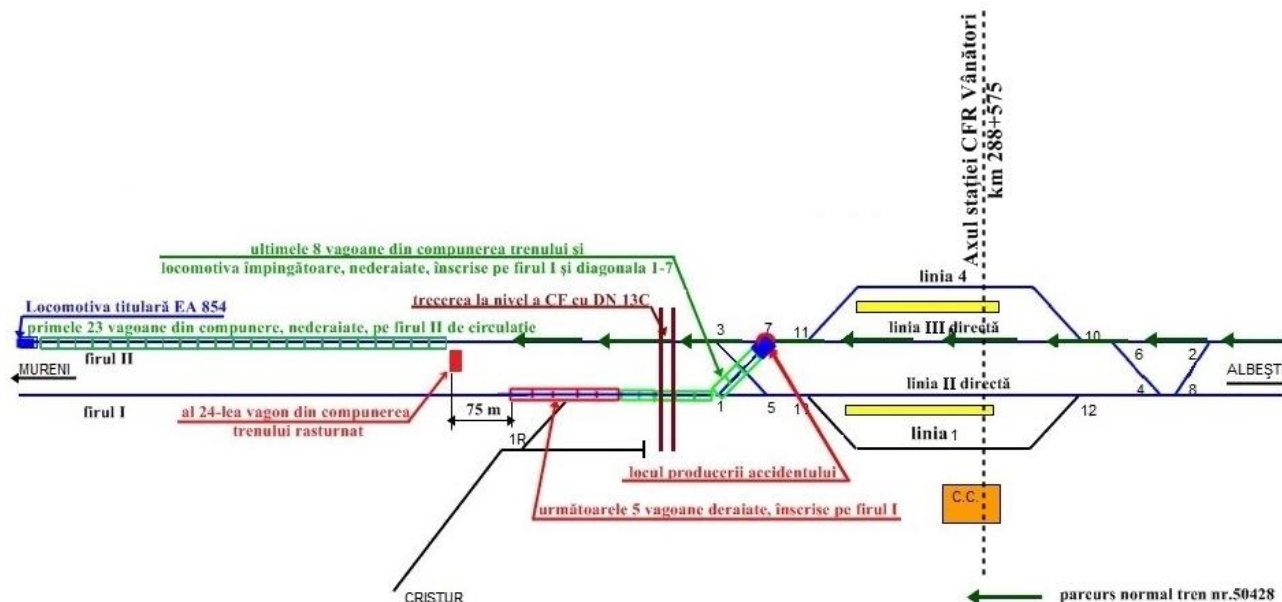
Fig.1 – Situația pe teren după deraiere

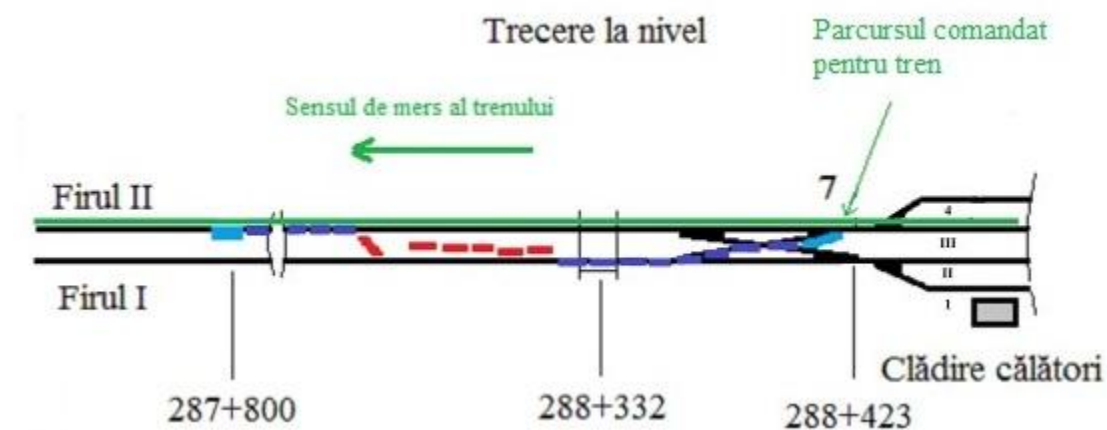
Fig.2 - Detaliul deraierii

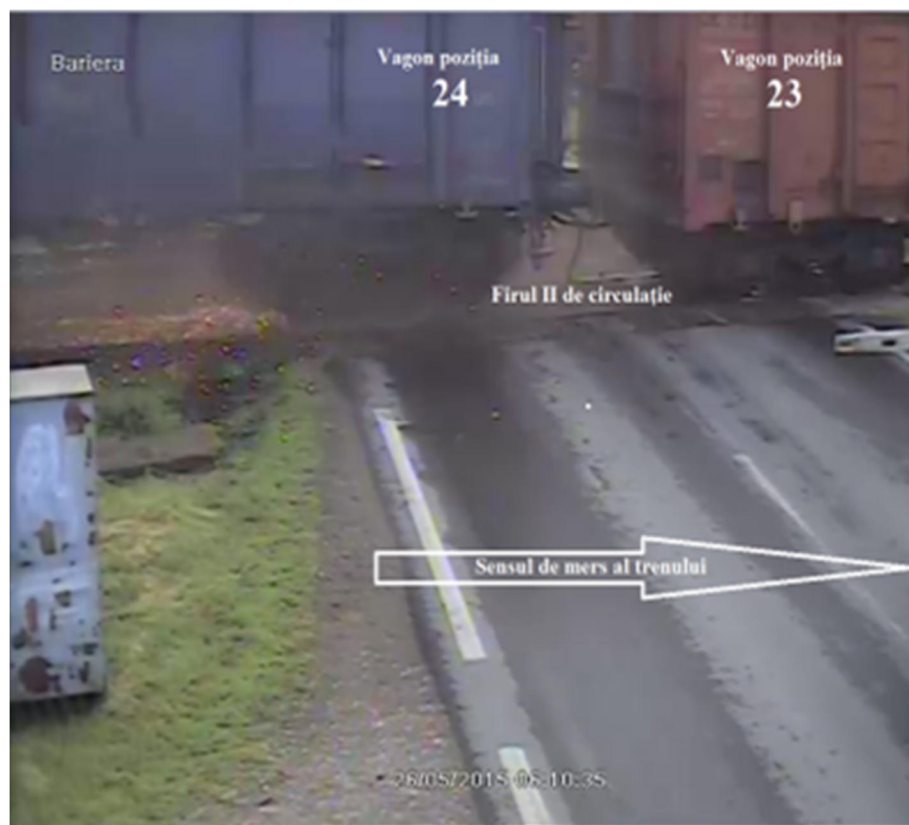
Foto nr.5 – Trecerea vagoanelor pozițiile 23 și 24 prin trecerea la nivel cu primul boghiu al vagonului poziția 24 deraiat

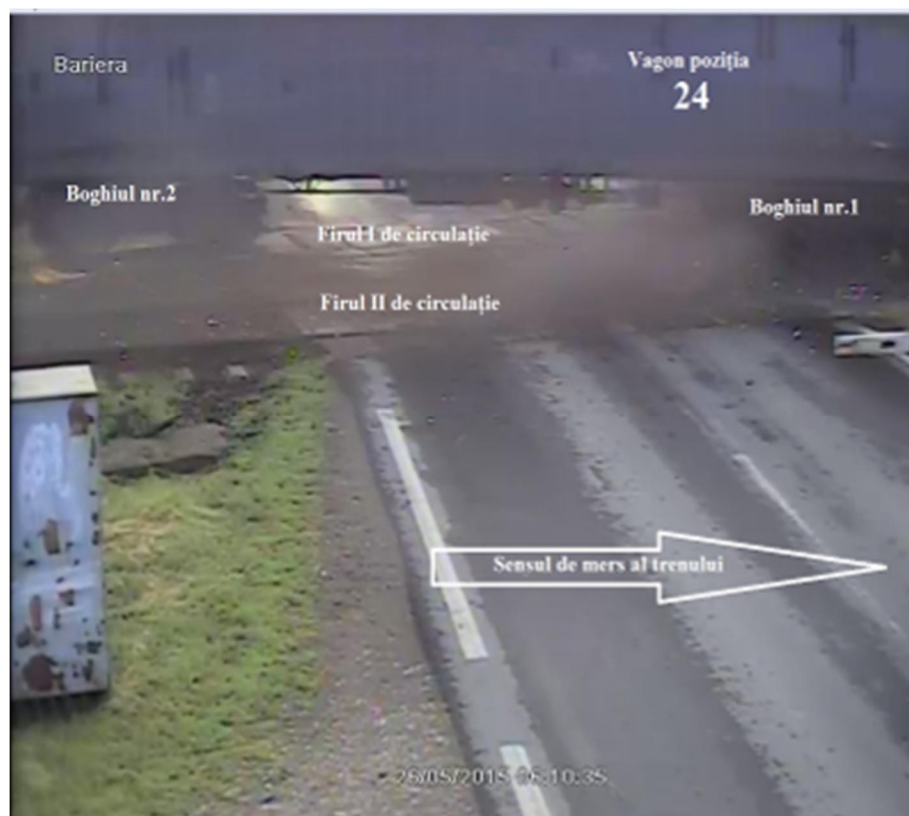
Foto nr.6 – Trecerea vagonului poziția 24 prin trecerea la nivel cu boghiurile pe cele două fire de circulație

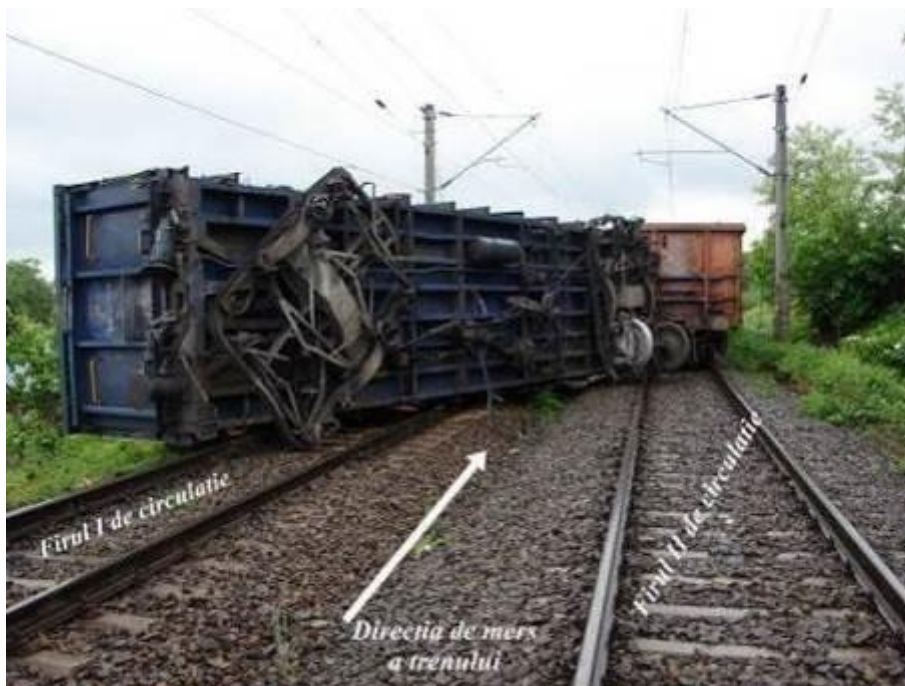
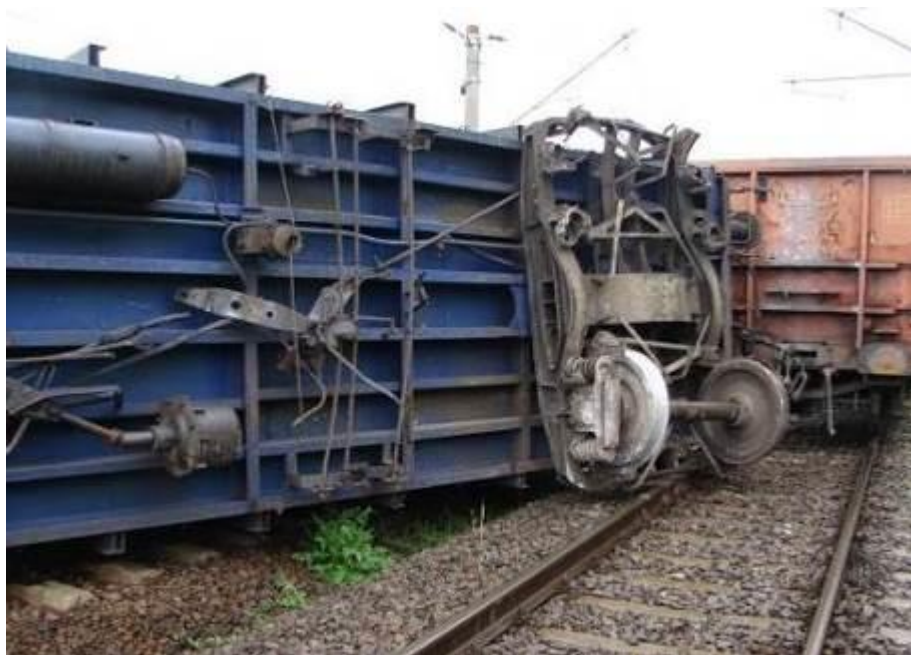
Foto nr.9

Al 24-lea vagon de la siguranță, cu nr.33565423372-5 era legat prin cupla de tracțiune de vagonul din față sa dar răsturnat între cele două fire de circulație, cu încărcătura împrăștiată pe terasamentul de cale ferată și pe taluzul din partea stângă sensului de mers, având la partea de rulare doar o singură osie situată în partea din față – *foto nr.9-10*. Pe șinele corespunzătoare firului I de circulație, urmele de frecare ale vagonului răsturnat erau evidențiate pe o distanță de aproximativ 90 m.

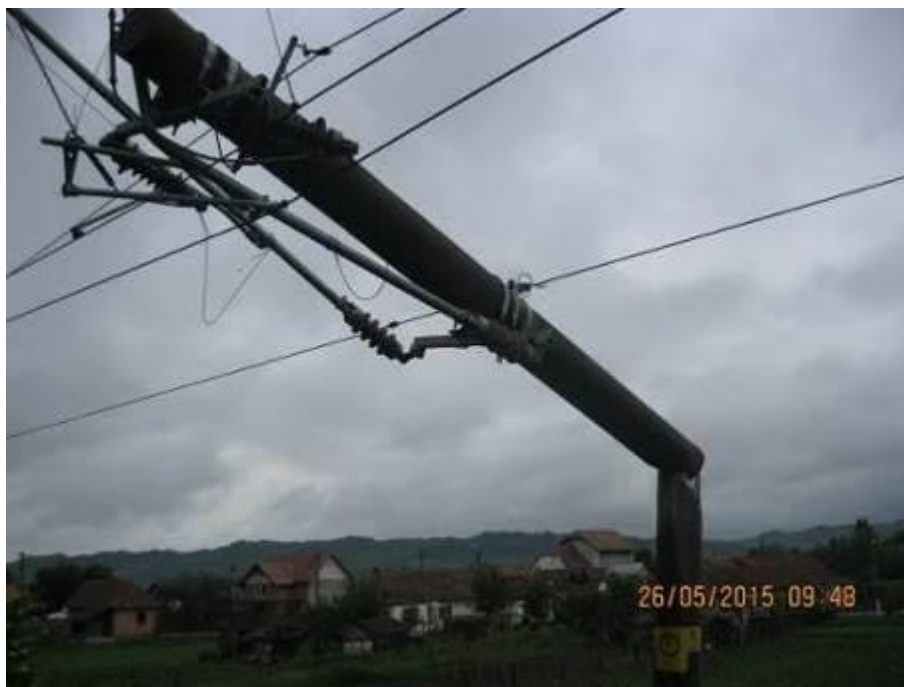
Foto nr.11

După vagonul răsturnat, în sens invers de mers al trenului la o distanță de aproximativ 70 m de acesta s-a constatat existența unui stâlp al liniei de contact rupt la o înălțime de aproximativ 3 m, fiind susținut de firul de contact – *foto nr.11*.

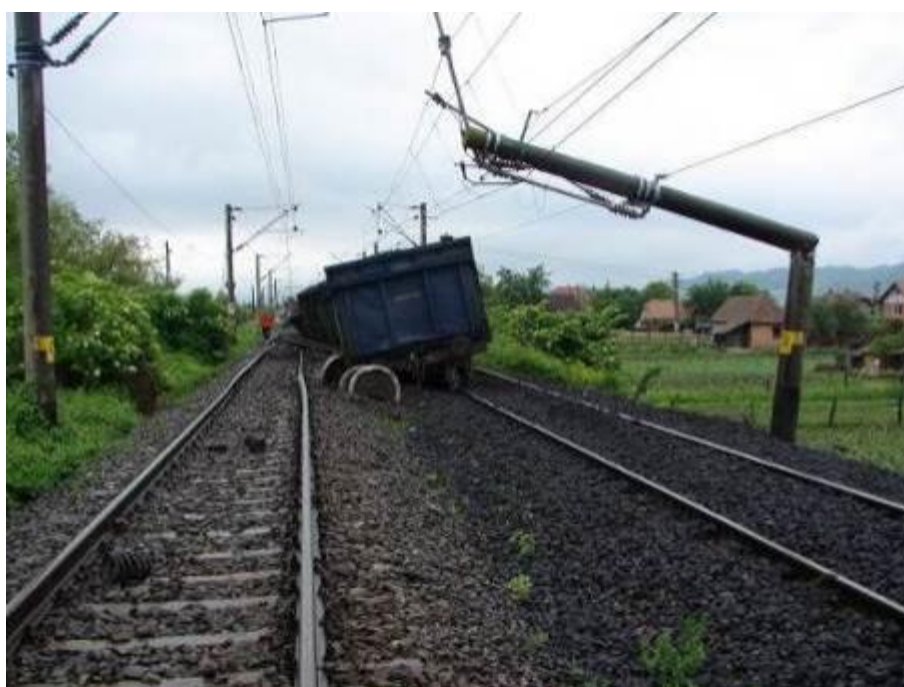
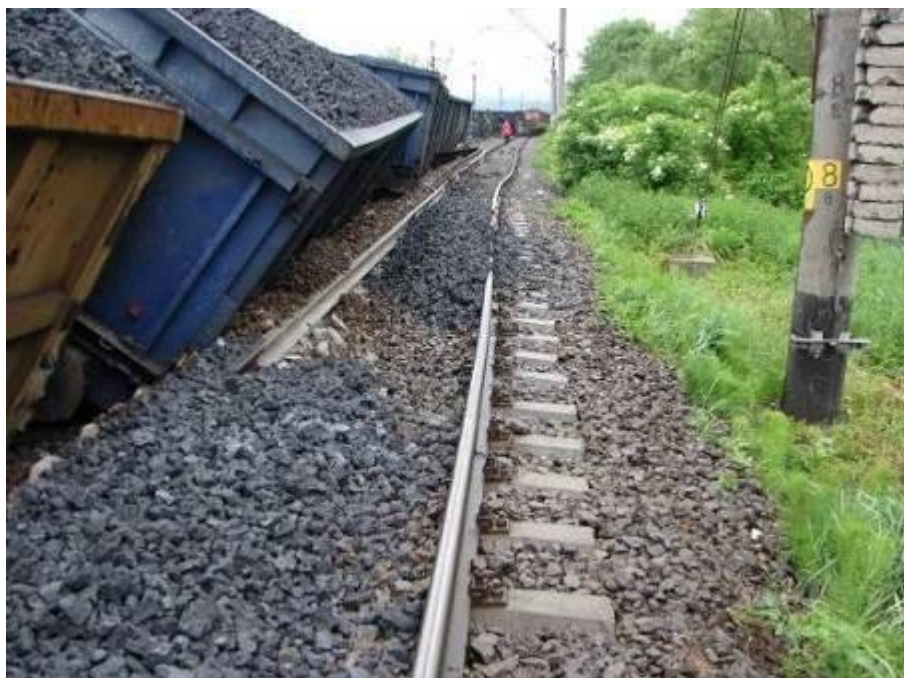
La aproximativ 5 m distanță de acest stâlp în sens invers de mers al trenului, pe firul I de circulație se găseau 5 vagoane (al 25-lea – al 29-lea de la siguranță) deraiate, din care 4 erau înclinate pe partea dreaptă în sensul de mers – *foto nr.12-13*.

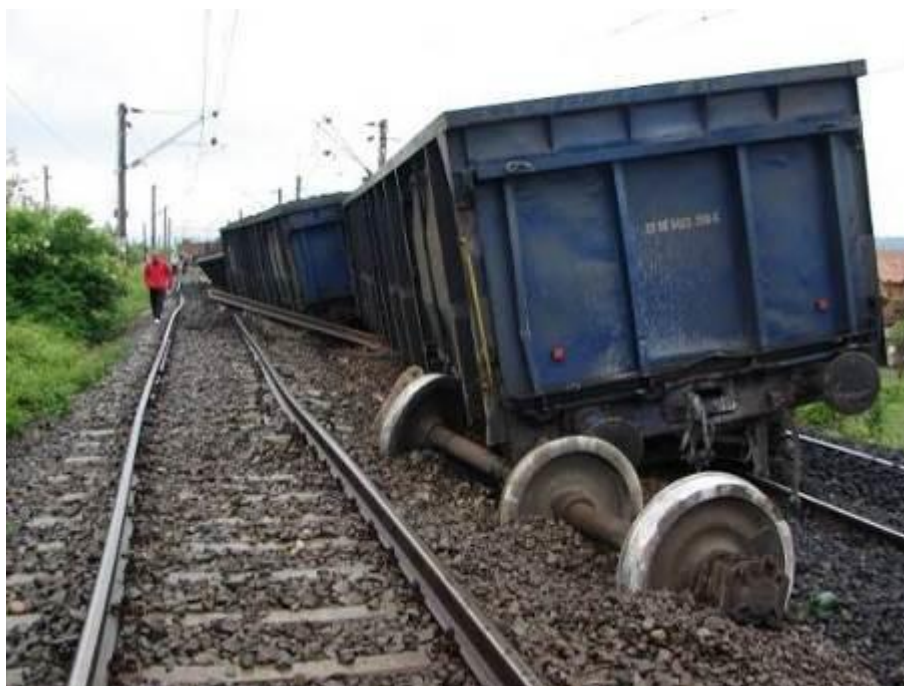
Foto nr.14

În partea din față a vagonului nr.33565423258-6 (al 25-lea de la siguranță și primul deraiat după cel răsturnat), s-au găsit două osii aparținând vagonului răsturnat, ambele fiind înfipte în terasamentul căii – *foto nr.14*.

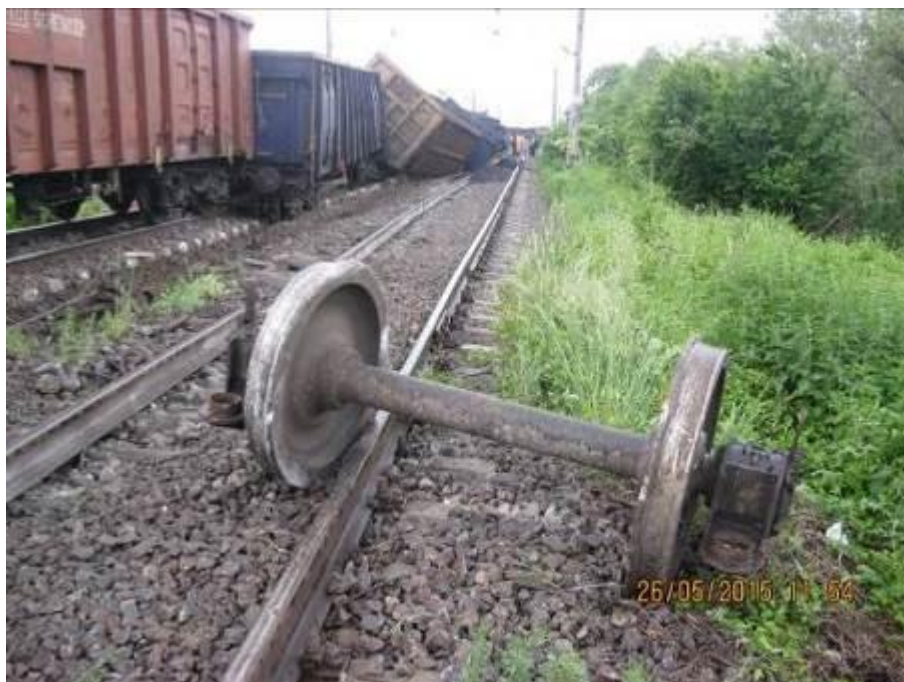
Foto nr.15

La aproximativ 140 m de la vagonul răsturnat spre urma trenului și 20 m de la trecerea la nivel măsurată în sensul de mers al trenului, pe firul II de circulație, s-a mai găsit o osie desprinsă de la vagonul răsturnat – *foto nr.15*.

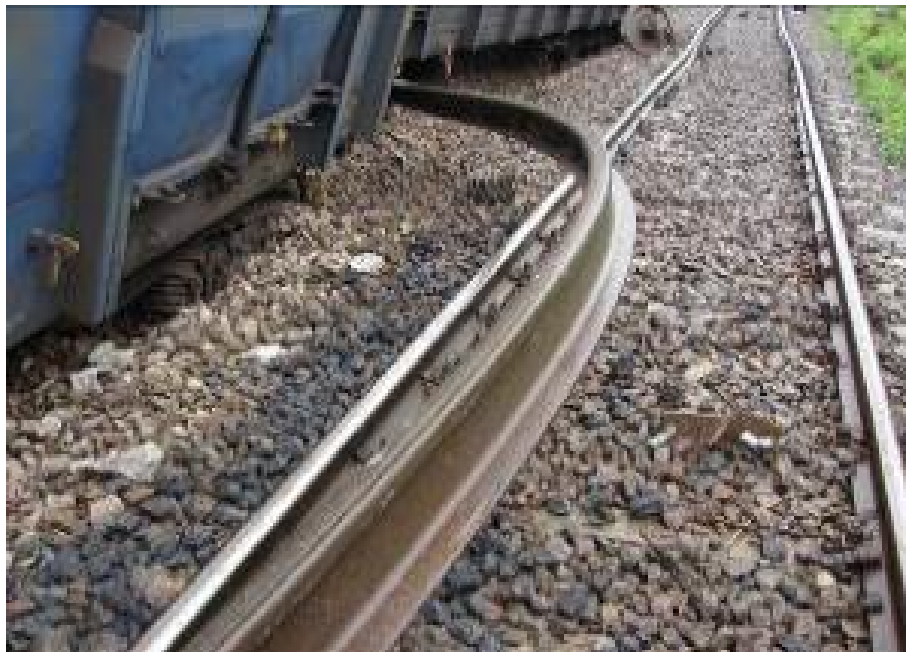
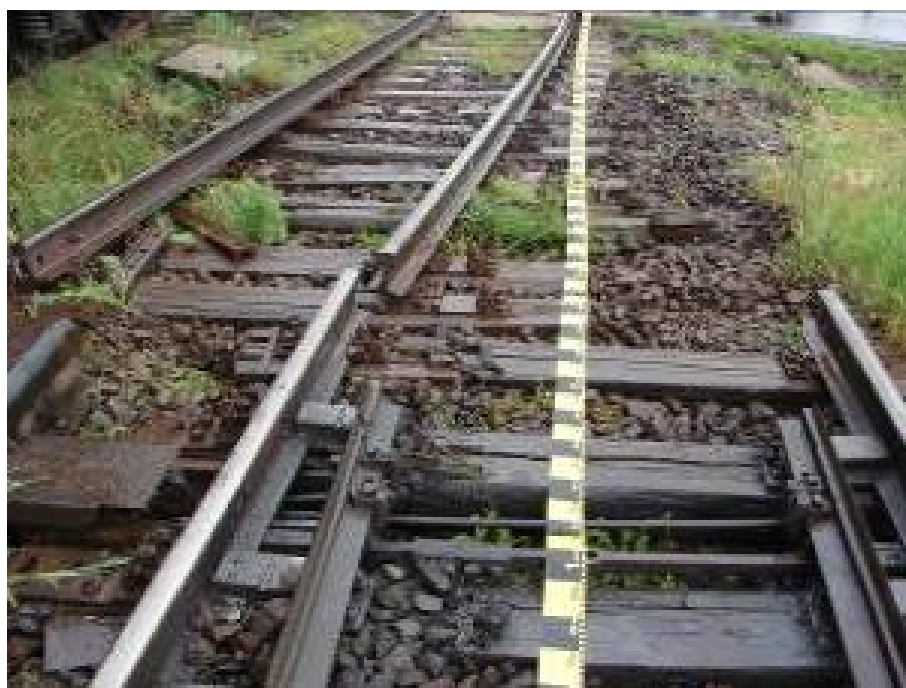
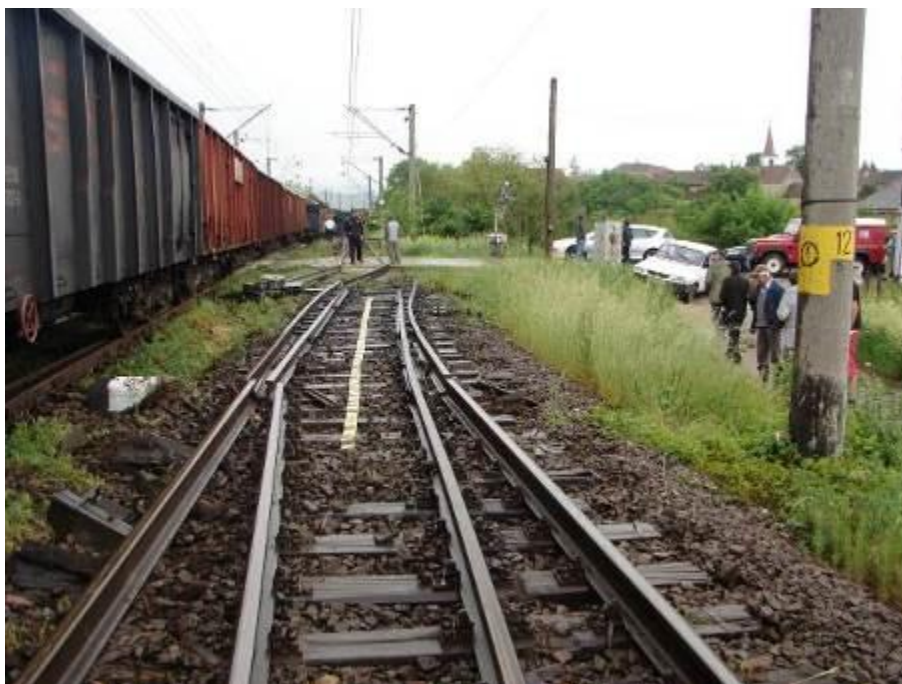
Din zona schimbătorului de cale nr.7 și până în dreptul celui de al 25-lea vagon de la siguranță, respectiv pe o distanță de aproximativ 290 m, s-au constatat urme de deraiere și de distrugere a traverselor și a elementelor de fixare a suprastructurii căii ferate – *foto nr.19-21*.

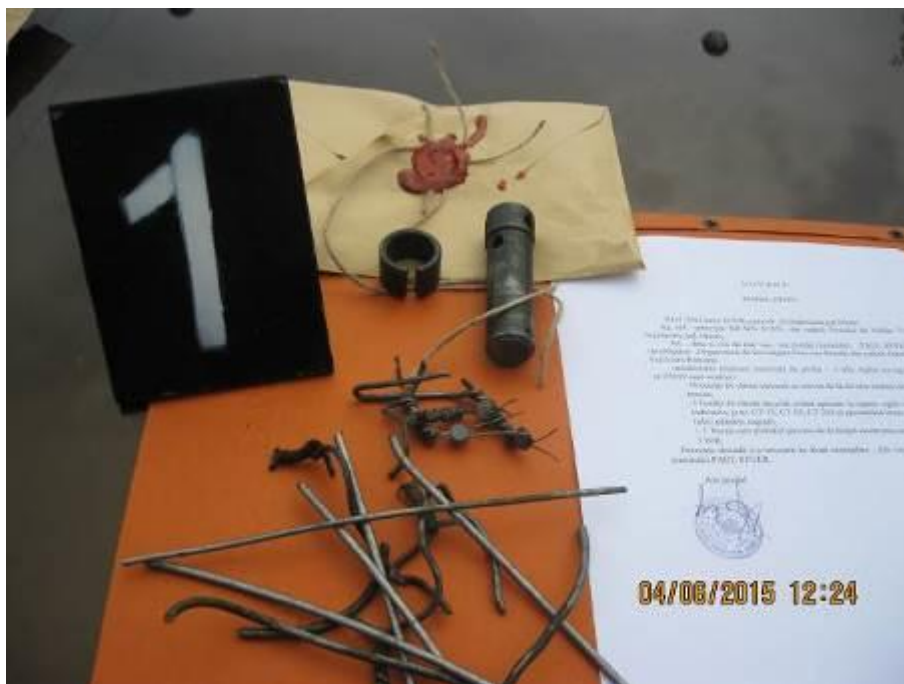
- au fost găsite 4 bucăți sârmă de $\varnothing 4$ mm, cu o lungime de 150-160mm, rezultate de la o lucrare anterioară – *foto nr.25*;
- o bucată de sârmă îndoită cu lungime de 80 mm și o bucată de sârmă de o lungime 200 mm, toate de $\varnothing 4$ mm, (cele două bucăți cu lungimi diferite prezentând urme de mizerie și rugină), rezultate de la o lucrare anterioară – *foto nr.25*;
- siguranța piuliței speciale a barei de tracțiune nu era îndoită în partea superioară împotriva desfacerii – *foto nr.29*.

Foto nr.25 – Bolțul, bucașa și sârmele găsite în zona schimbătorului de cale nr.7

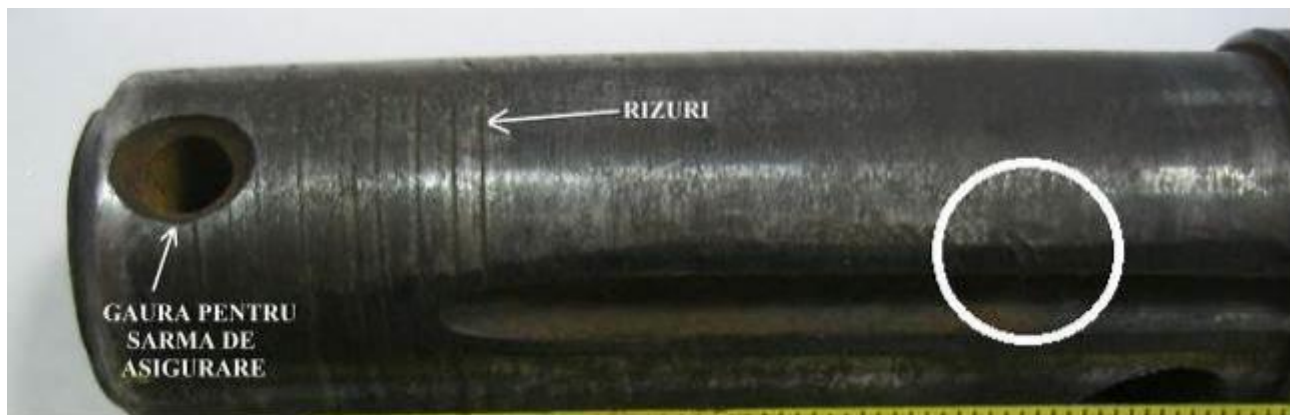
- pe tija bolțului erau urme de lovire cu un corp metalic – *foto nr.26*;

Foto nr.26 – Bolțul de la schimbătorul de cale nr.7

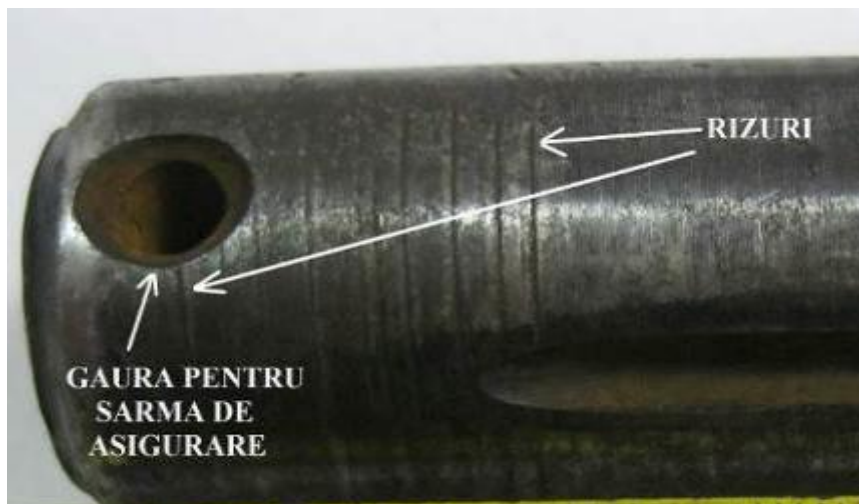
Foto nr.27 – Detaliu rizuri pe suprafața de contact a bolțului cu falca inferioară a barei de tracțiune

Comisia de investigare consideră că rizurile și loviturile constatate pe bolțul bară tracțiune nu puteau să apară în intervalul 06 – 26.05.2015.

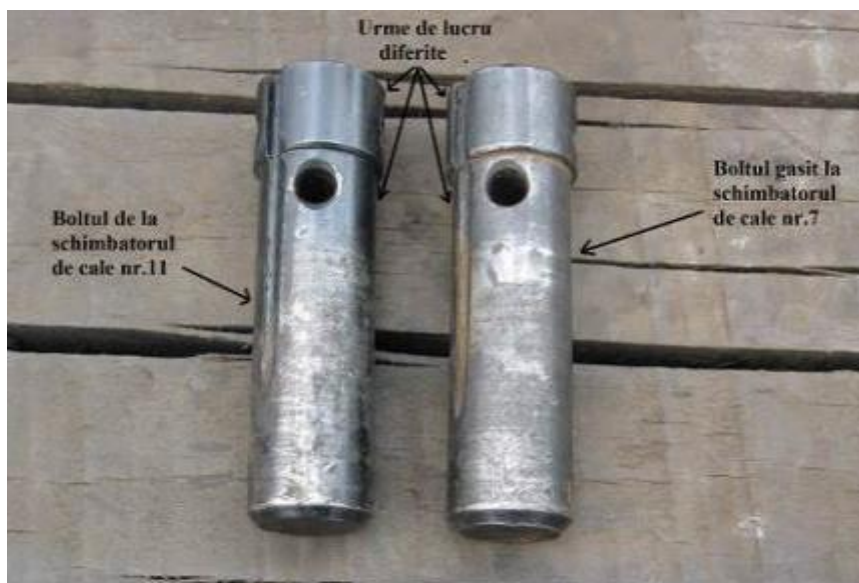
Având în vedere faptul că la data de 06.05.2015 s-au efectuat același tip de lucrări și la schimbătorul de cale nr.11, comisia de investigare a comparat starea de fapt la cele două schimbătoare, constatându-se faptul că cele două bolțuri de tracțiune, care conform documentelor puse la dispoziție, au fost montate în aceeași zi, prezentau urme de lucru diferite – *foto nr.28*.

Foto nr.28 – Bolțurile montate în aceeași zi la două schimbătoare de cale diferite

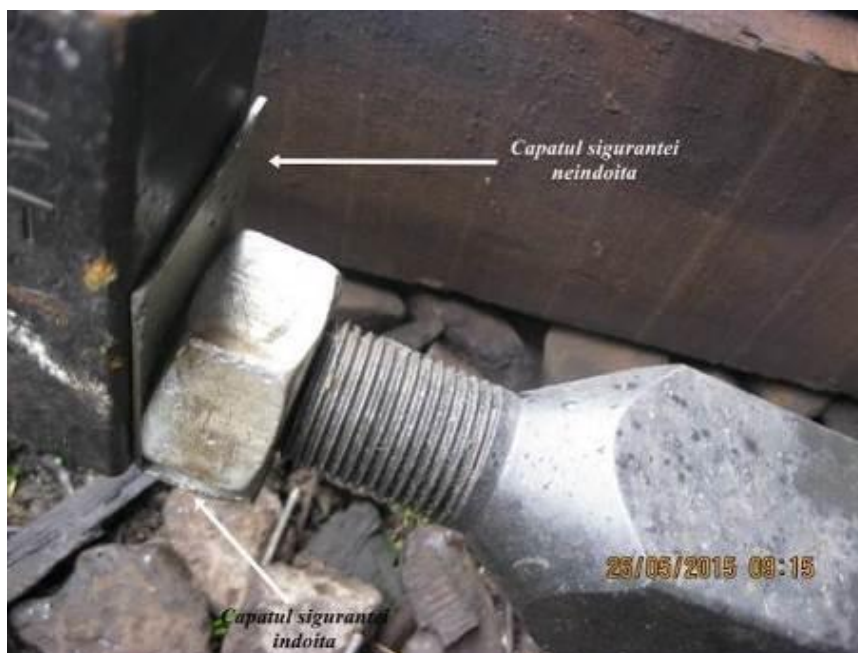
Foto nr.29 – Siguranța piuliței speciale a barei de tracțiune de la schimbătorul de cale nr.7

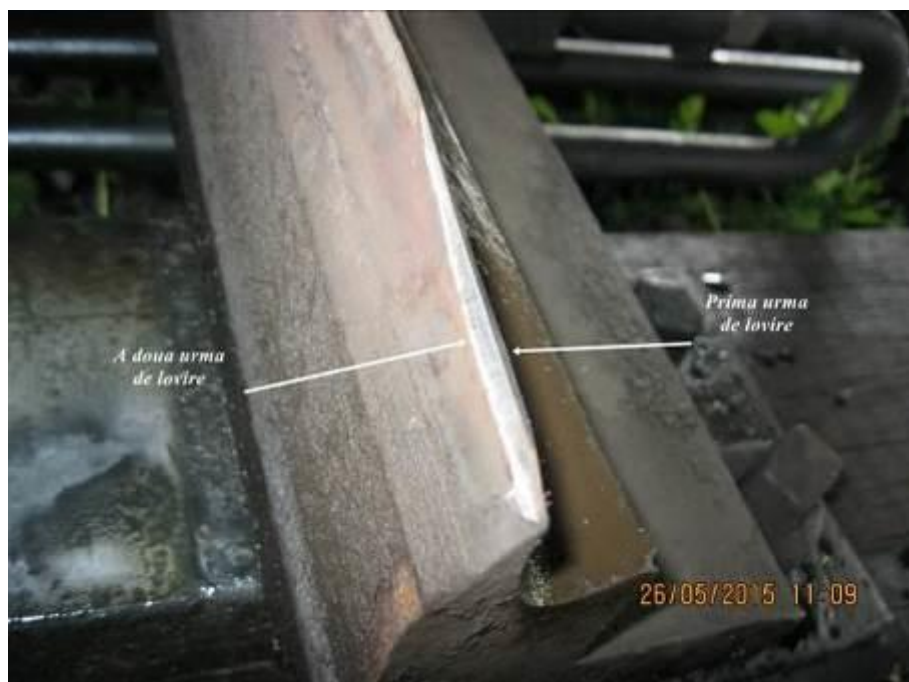
La vârful acului drept s-a constatat o lovitură în lungime de 70 mm, precum și urme de frecare pe suprafața laterală inactivă pe o lungime de 5,28 m, până în dreptul fixătorului de mijloc. Urmare aspectării acestei urme s-a putut observa faptul că vârful acului drept a suferit două lovituri, prima dinspre interiorul căii, cea de a doua dinspre contraac – *foto nr.30*.

Foto nr.30 – Cele două urme de lovire pe vârful acului drept

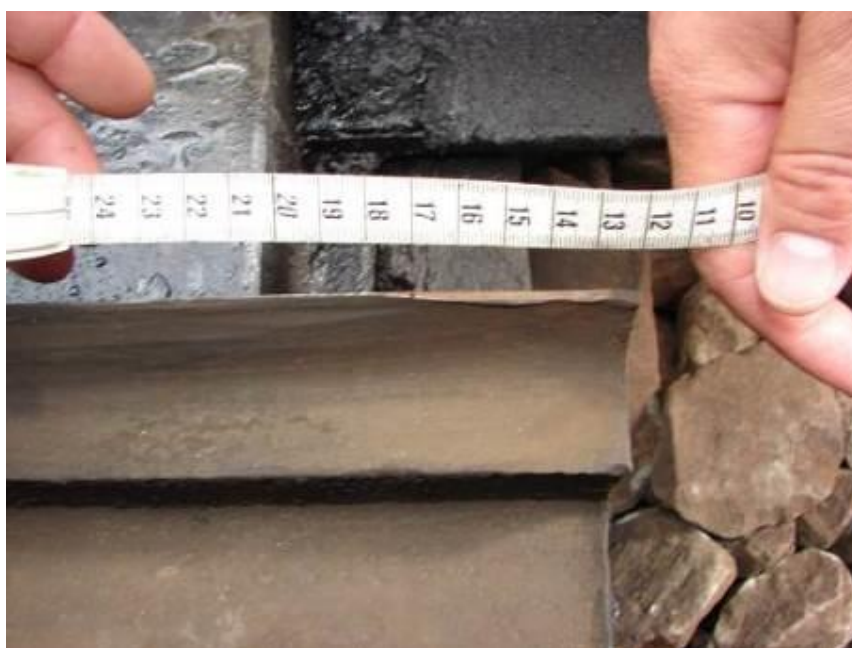
La vârful acului curb s-a constatat o urmă de lovire de 60 mm lungime – *foto nr.31*, produsă în timpul manevrării necomandate a macazului, fapt ce a făcut ca acul curb să se lipească de contraacul drept și să asigure circulația celorlalte roți pe direcția „în abatere”.

Foto nr.31 – Urmă de lovire pe acul curb

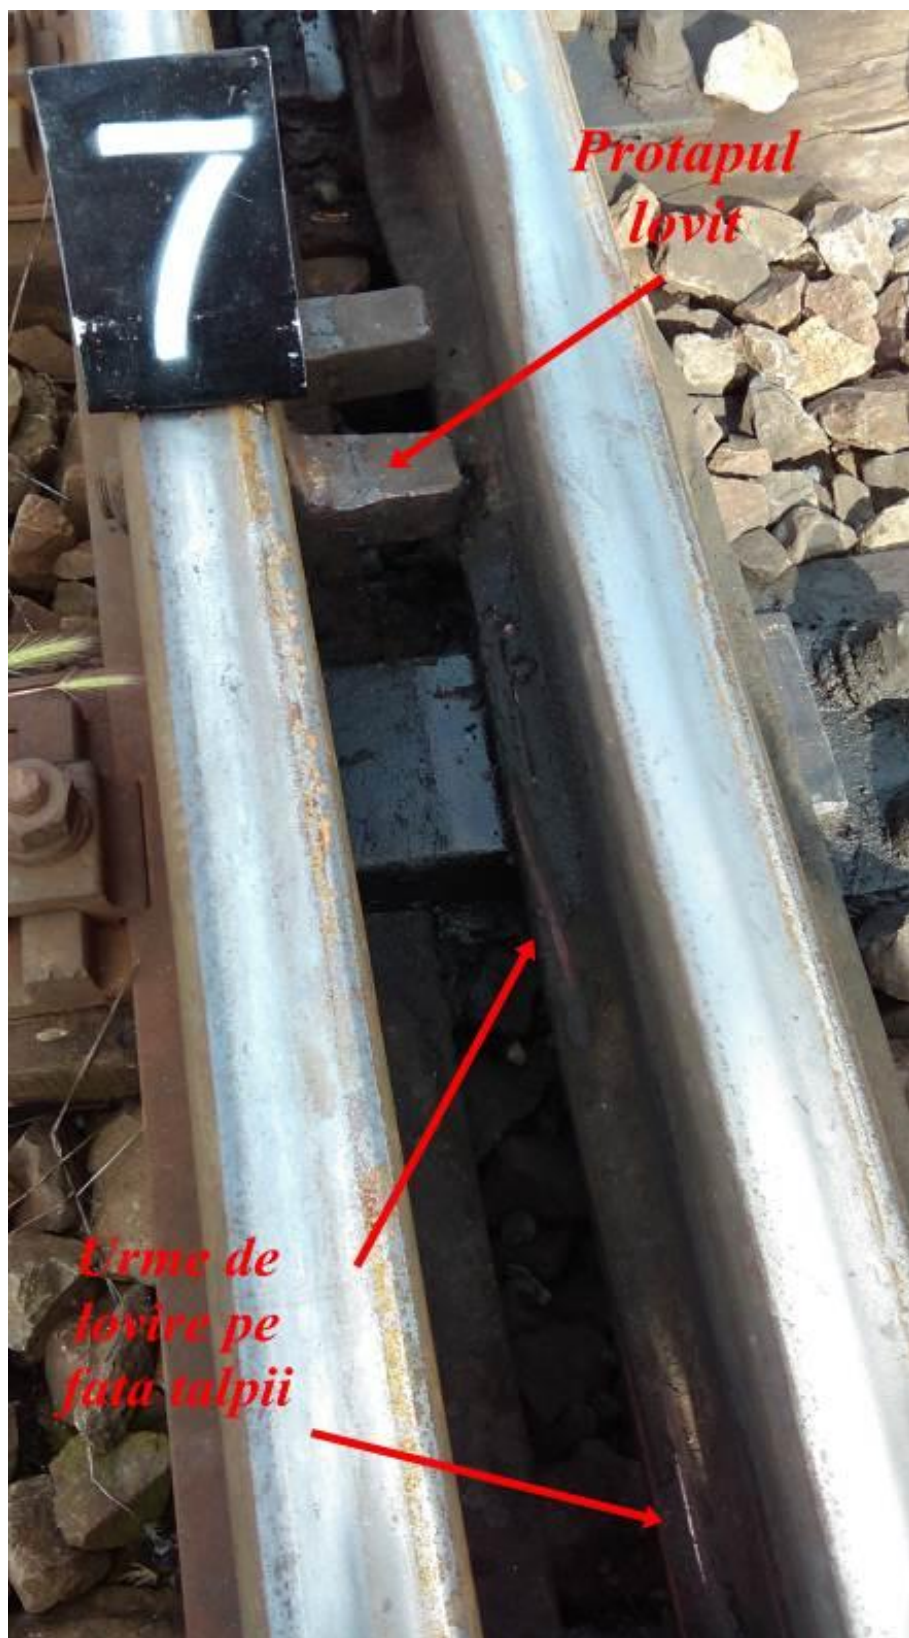
Foto nr.32

După această urmă, la o distanță de 0,85 m a fost observată o lovitură pe un proțap dintre ac și contraac, cu deformarea acestuia – *foto nr.32*.

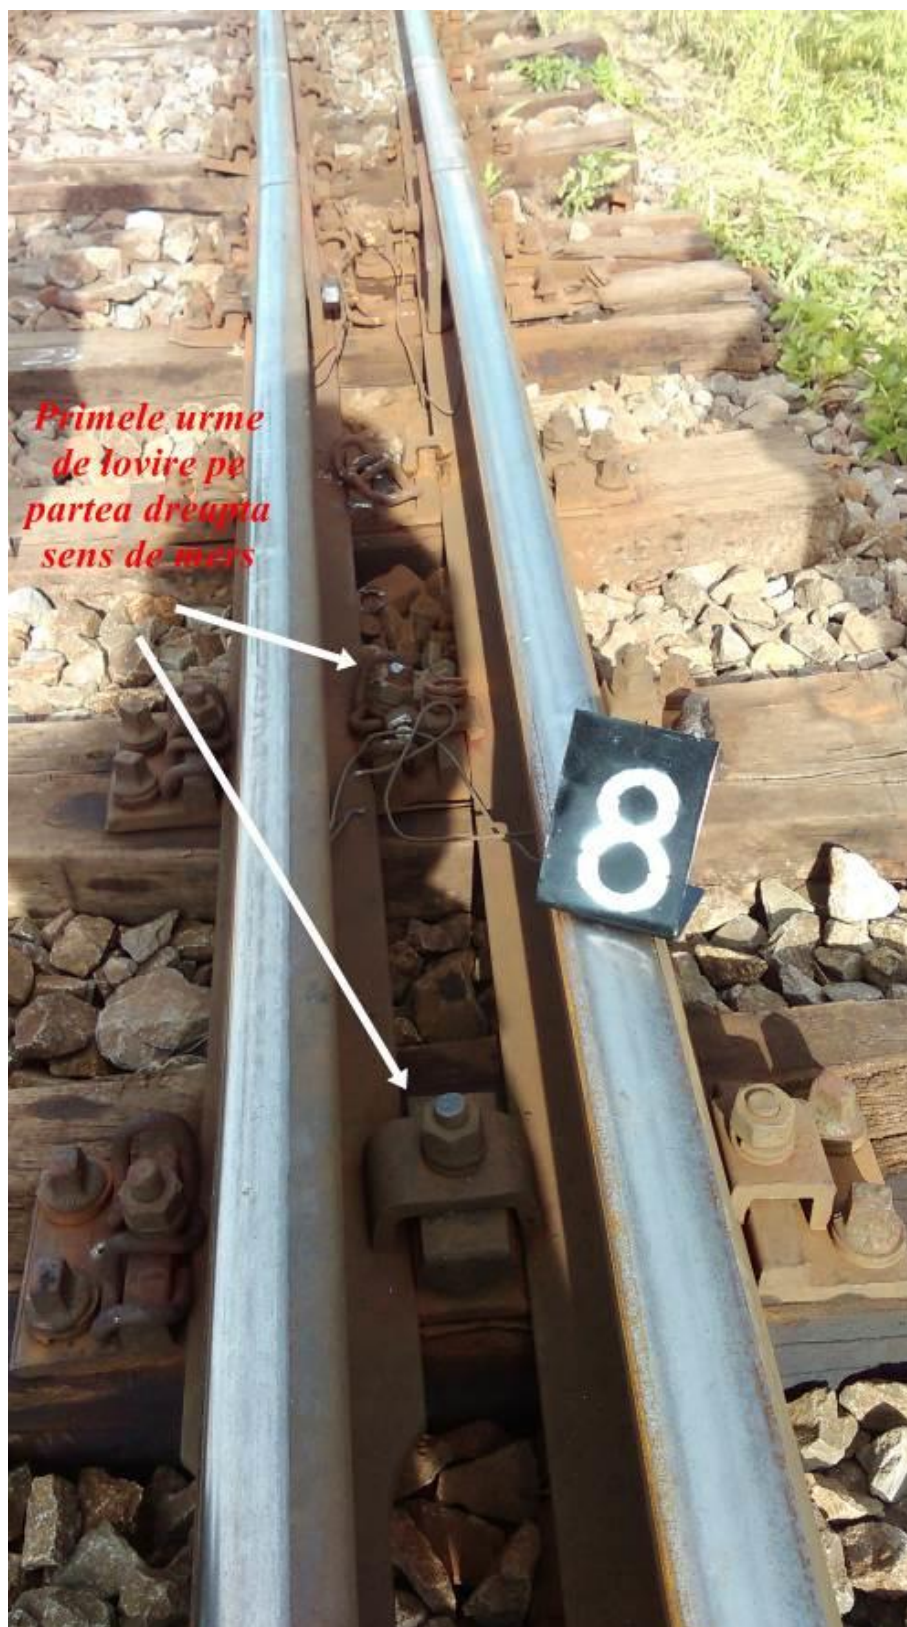
Foto nr.33

Pe partea dreaptă în sensul de mers al trenului, prima urmă de deraiere a fost observată între acul curb și contraacul drept pe un bulon vertical aflat la distanța de 11,74 m de joanta de vârf a schimbătorului – *foto nr.33*.

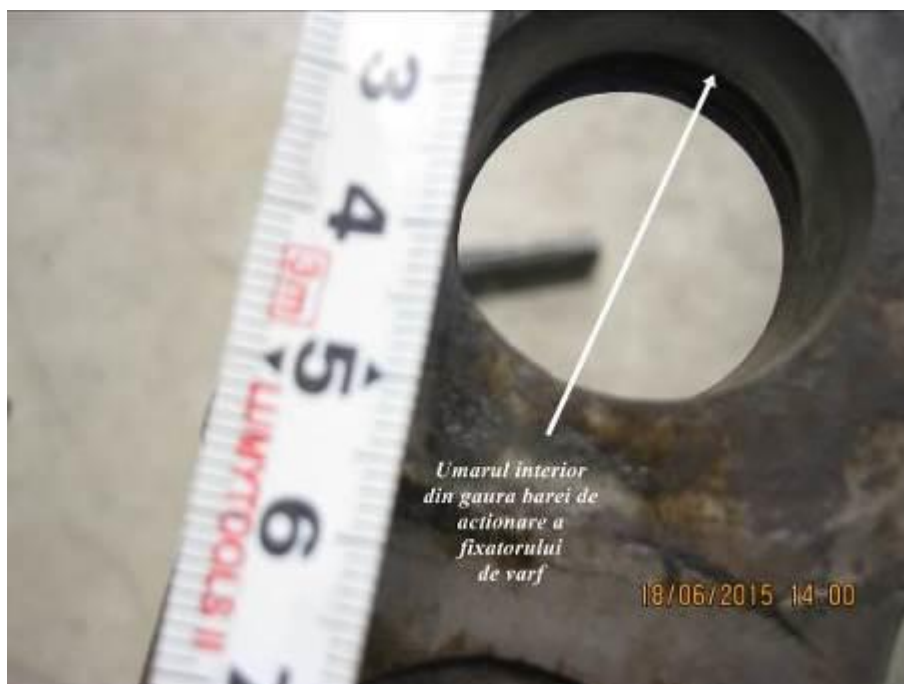
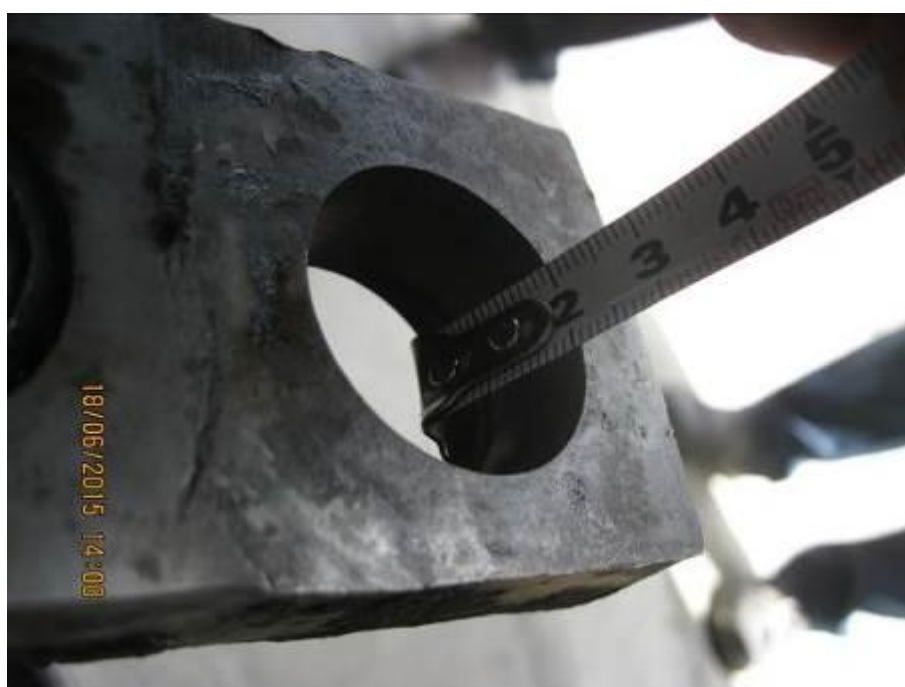
- gaura din bara de acționare a fixătorului de vârf (unde se introduce bolțul de tracțiune și bușca aferentă) era ovalizată pe direcția de acționare și prezenta pe această direcție un umăr pe interior, datorat unei uzuri neuniforme, la o distanță de 21 mm de fața superioară – *foto nr.34-35*;

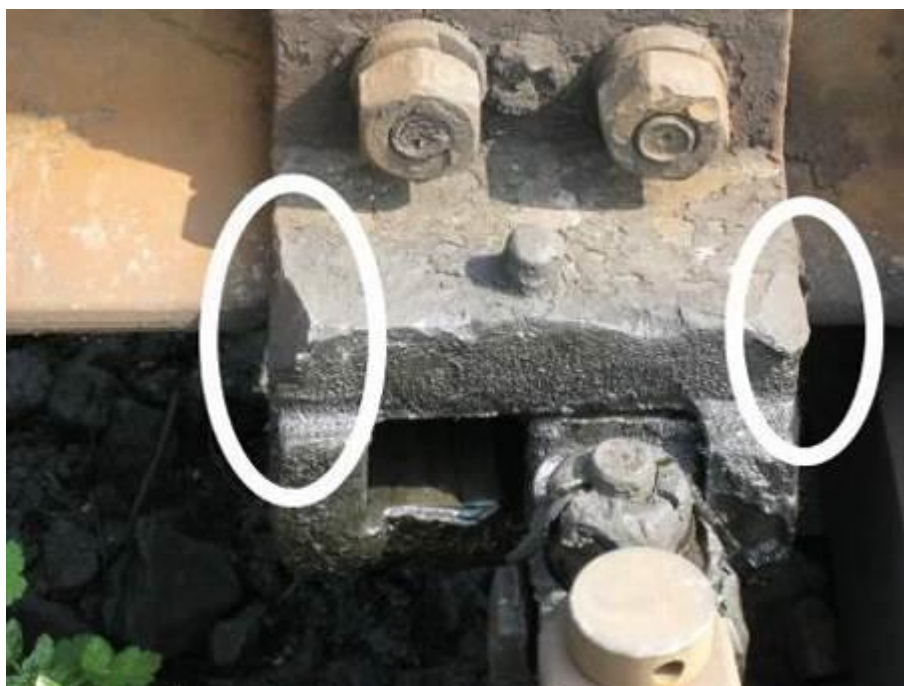
Foto nr.43

- casetele fixătorului de vârf prezentau urme de lovire de ciocan - *foto nr.43*;
- la toate casetele de înzăvorâre lipseau pofilele de fixare pe casete a plăcuțelor de siguranță (în formă „H”);
- la toate casetele de înzăvorâre lipseau plăcuțele de siguranță (în formă „H”) pentru împiedecarea desfacerii piulițelor de fixare pe contraace a acestora;
- la fixarea casetelor de înzăvorâre de contraace au fost folosite inele resort în locul șaiabelor plate;

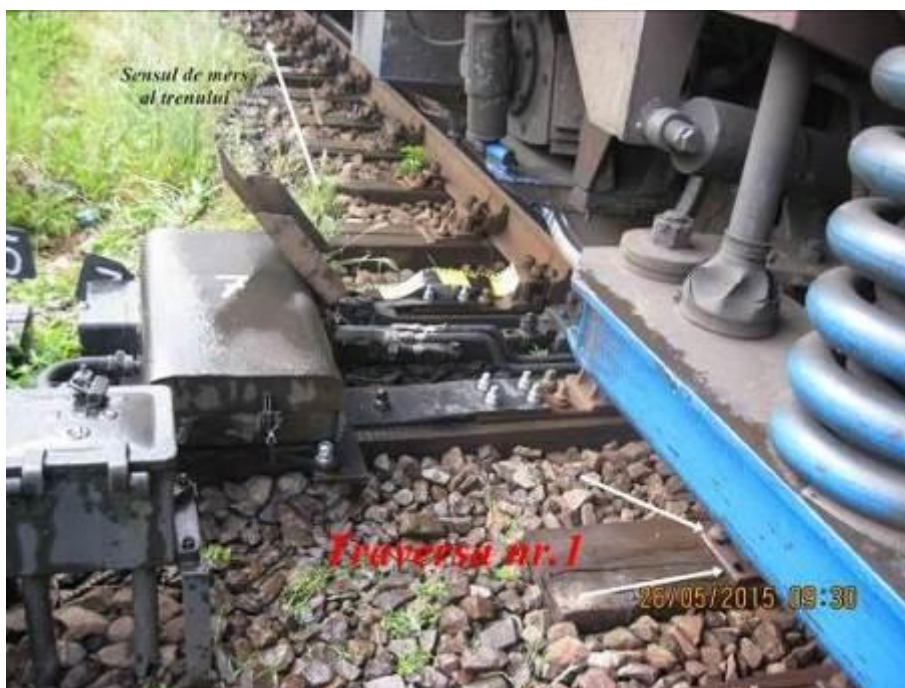
- traversa nr.1, cu crăpături în zona prinderilor, cu un tirfon pe interior inactiv, unul lipsă și unul activ pe exterior în partea stângă a sensului de mers al trenului și de atacare al macazului – *foto nr.44*;
- traversa nr.2 (prima din cele două traverse pe care era montat electromecanismul de macaz), cu prindere necorespunzătoare pe partea dreaptă (partea opusă electromecanismului), cu un singur tirfon pe partea interioară, iar partea exterioară era putredă și cele două tirfoane erau inactice – *foto nr.45- 46*;
- traversa nr.3 cu prindere completă;
- traversa nr.4, cu crăpături pe partea exterioară dreapta în sensul de mers al trenului, cu tirfoane slăbite.

Foto nr.44 – Traversa nr.1

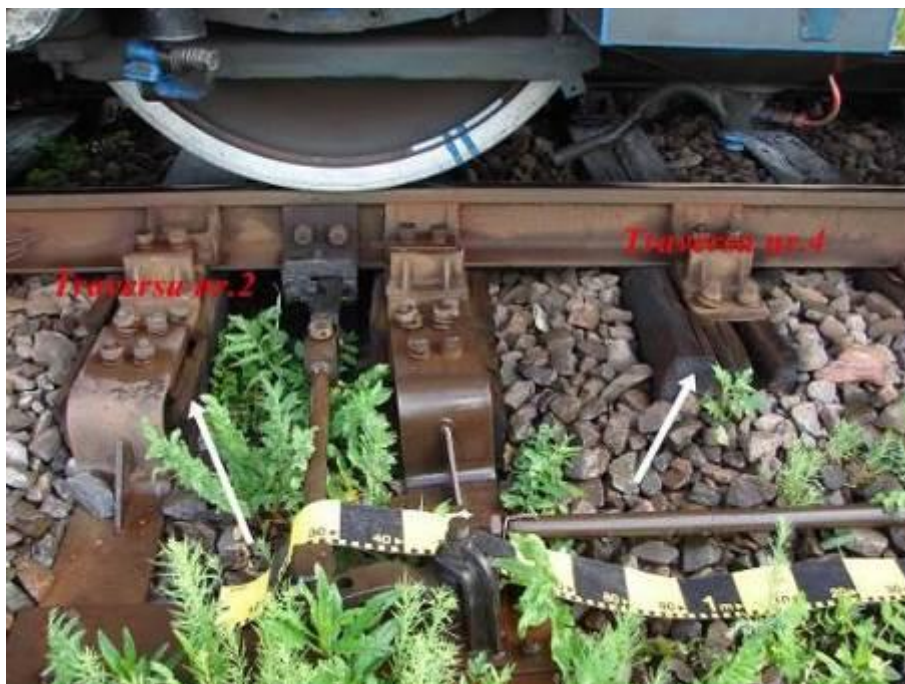
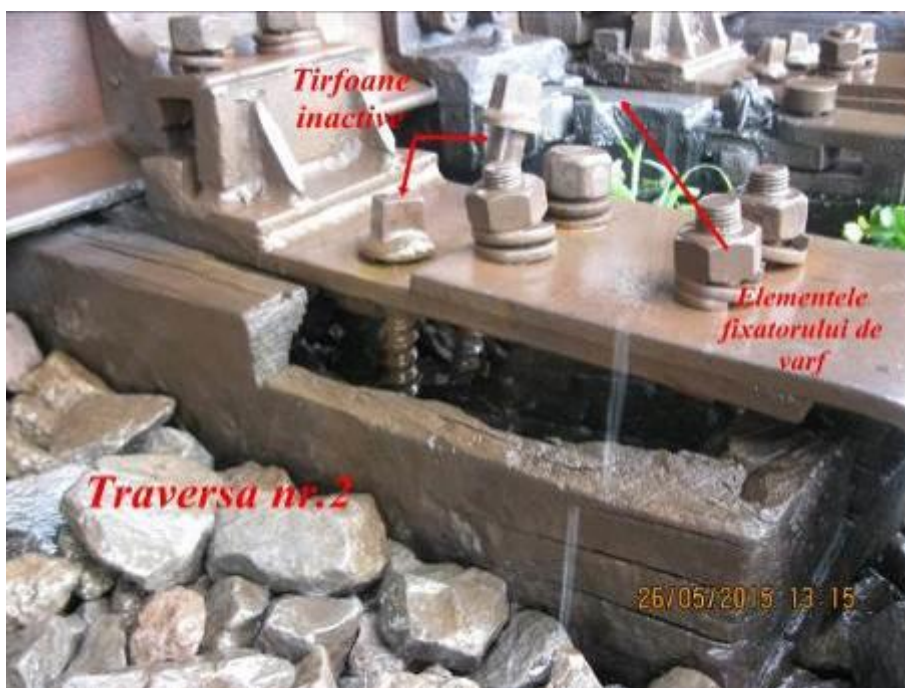
- starea tehnică necorespunzătoare a traverselor speciale de lemn din zona fixătorului de vârf, care nu permiteau strângerea tirfoanelor necesară fixării de traverse, a plăcilor metalice cu alunecători.

Foto nr.45 – Traversele nr.2 și 4

Foto nr.46 – Prinderea (tirfoane inactive) la traversa nr.2

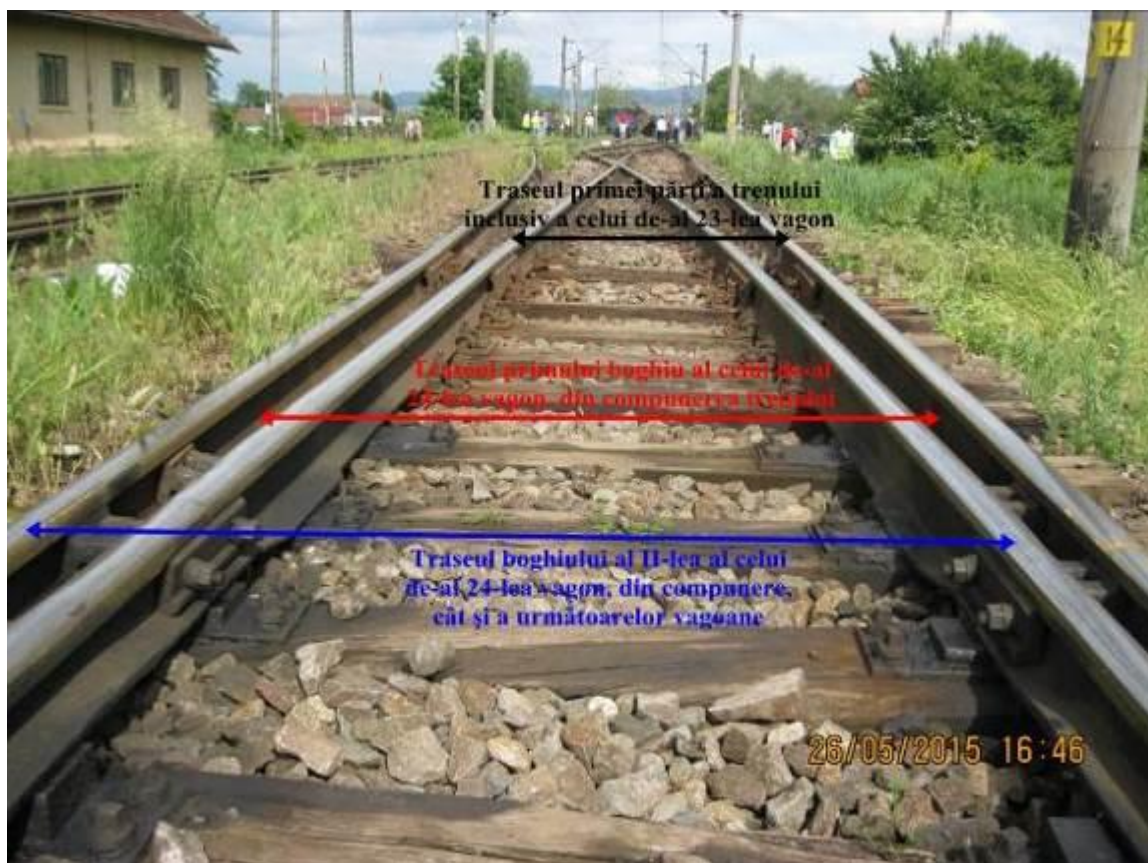
Foto nr.51

- în consecință, al doilea boghiu al vagonului nr.24 și celelalte vagoane din compunerea trenului au circulat pe direcția „*în abatere*”, cu ieșire de la linia III pe firul I de circulație – *foto nr.51*.
