RAPORT DE INVESTIGARE

al accidentului produs la data de 05.07.2015
între stația CFR Coșlariu grupa Podu Mureș și halta de mișcare Crăciunel,
de pe raza de activitate a Sucursalei Regionale de Căi Ferate Brașov

*Ediție Finală
iulie 2016*

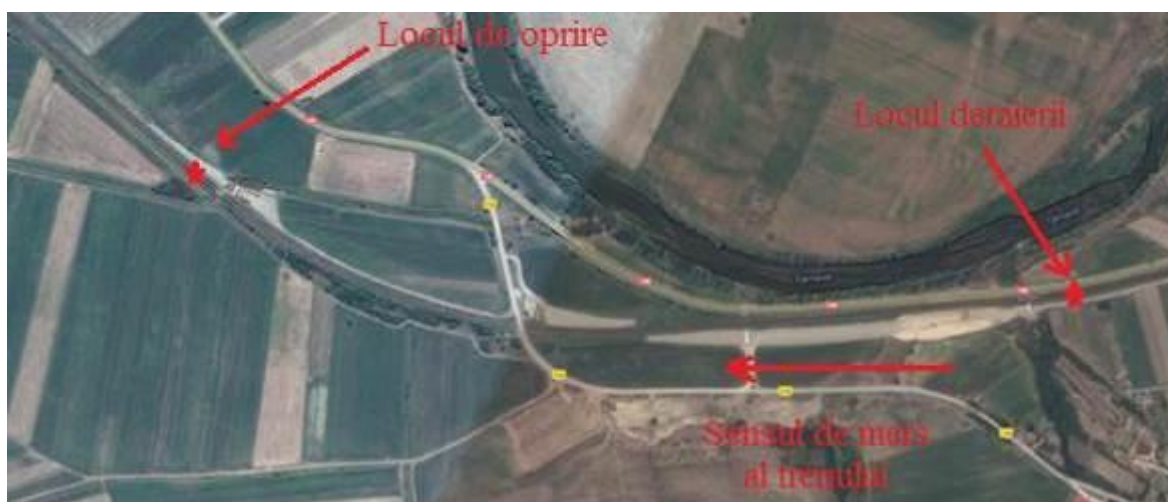
Fig.1 - Locul producerii accidentului

După expedierea trenului din stația CFR Coșlariu la ora 16:08 și parcurgerea unei distanțe de circa 9 km, între stația CFR Coșlariu grupa Podu Mureș și halta de mișcare Crăciunel, pe firul II de circulație, pe o zonă de curbă cu deviație dreapta în sensul de mers al trenului, în zona km 389+527 s-a produs deraierea de prima osie în sensul de mers a vagonului cu nr.43714378134-6, al 7-lea din compunerea trenului (*Fig. nr.1*).

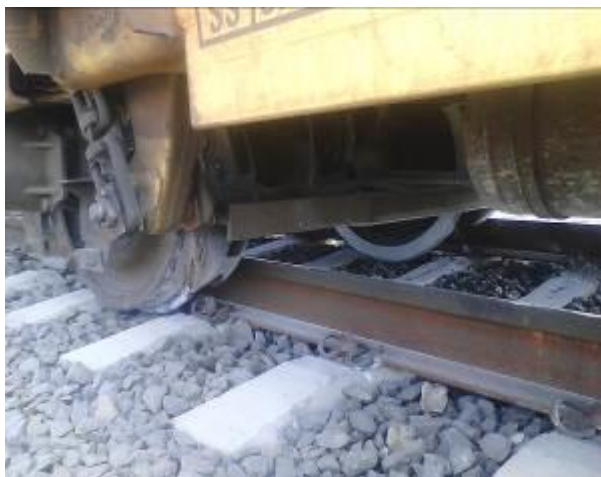
Foto nr.1

Din primele verificări efectuate la fața locului, s-a constatat faptul că prima osie în sensul de mers a vagonului cu nr.43714378134-6 era deraiată având roata din stânga sens de mers pe capetele traverselor, la o distanță de circa 150 mm de șina de pe firul exterior al curbei, iar roata din dreapta căzută între firele de cale ferată, distanțată la circa 150 mm de șina de pe firul interior al curbei (*Foto nr. 1*).

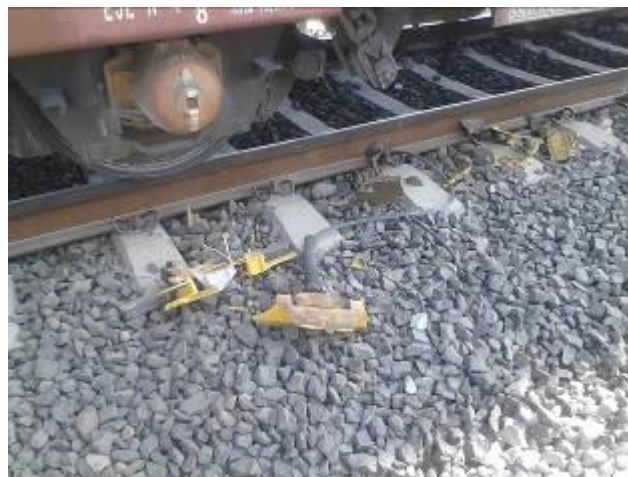
Foto nr.2

Osia a circulat deraiată o distanță de aproximativ 650 metri producând deteriorări ale infrastructurii căii ferate precum și a instalațiilor existente pe această zonă (*Foto nr. 2*).

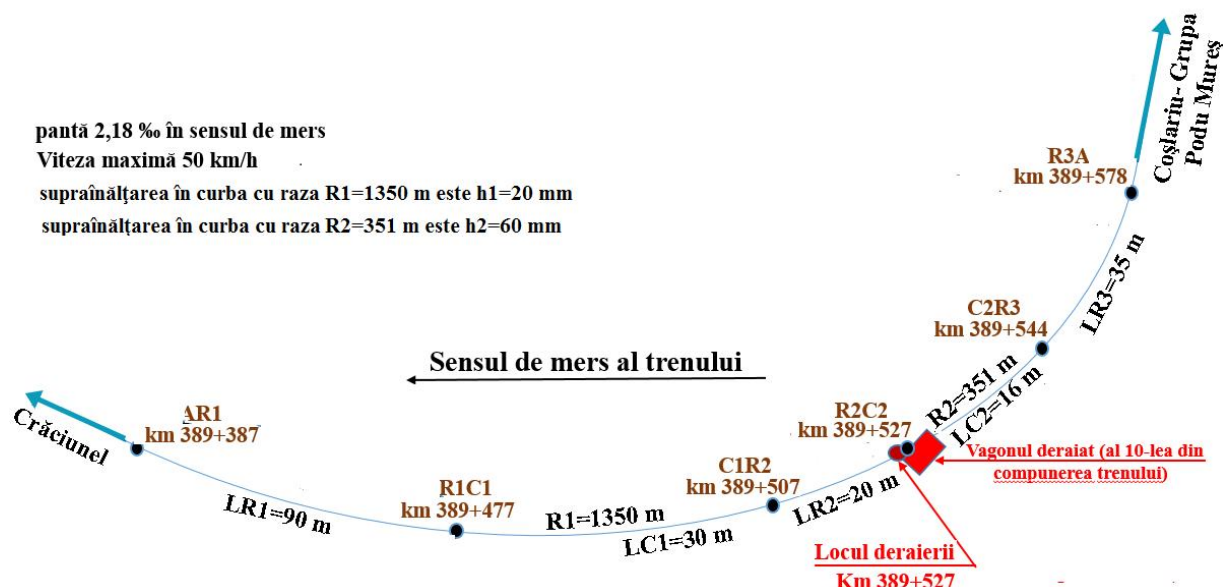
Schița deraierii produsă la data de 05.07.2015, între stația CFR Coșlariu-Grupa Podu Mureș și halta de mișcare Crăciunel, la Km 389+527

Deraierea s-a produs în cuprinsul curbei de racordare, la 0,6 m de punctul RC (punctul de racordare între curba de racordare și curba circulară cu raza $R=351$ m). Zona unde s-a produs deraierea este pe porțiune nou construită, la distanța de 10,9 metri de racordarea între traseul liniei noi cu traseul liniei existente.

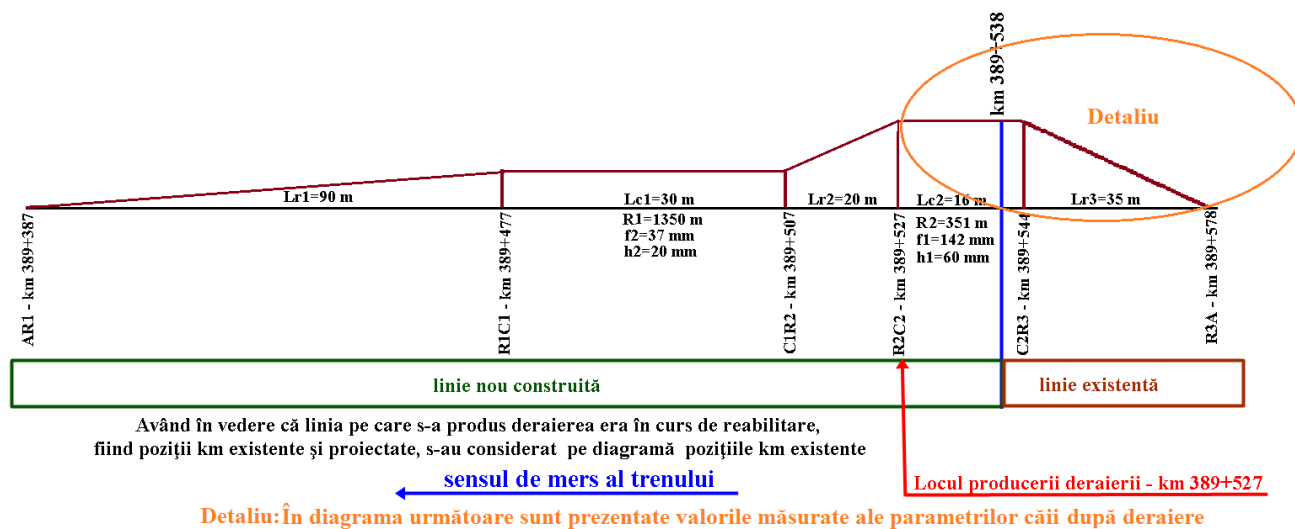
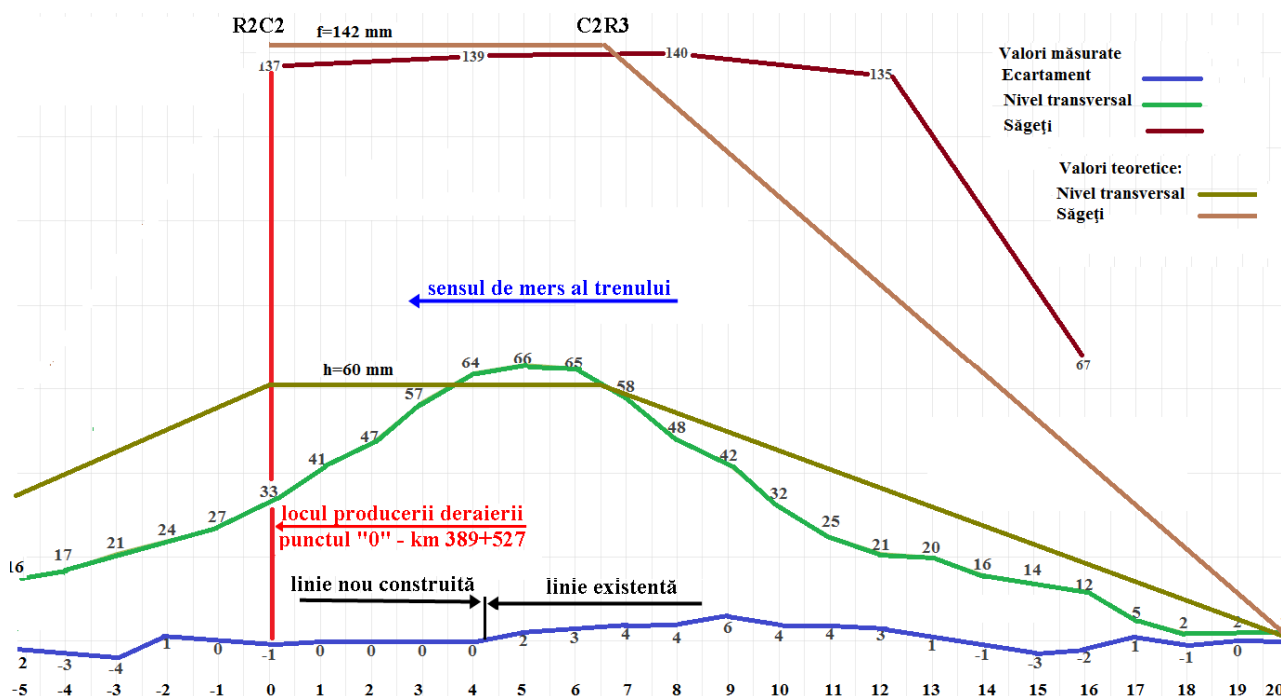
Au fost depășite toleranțele la nivel transversal. Astfel, diferența dintre nivelul transversal între punctele „0” și „4”, puncte corespunzătoare celor două osii ale primei semiremorci era de 31 mm/10 m. Această variație a nivelului de 31 mm este peste valoarea maximă admisă de 10 mm. Această variație a nivelului de 31 mm/10 m trebuia să se întindă uniform pe distanța de 18,6 m.

În urma măsurării săgeților cu coarda de 20 m, din 10 m în 10 m, s-a constatat depășirea cu 11 mm în pichetii nr.16 și nr.12 a toleranțelor admise între săgețile vecine, prevăzute de *Instrucția de norme și toleranțe pentru construcția și întreținerea căii - linii cu ecartament normal - nr.314/1989*.

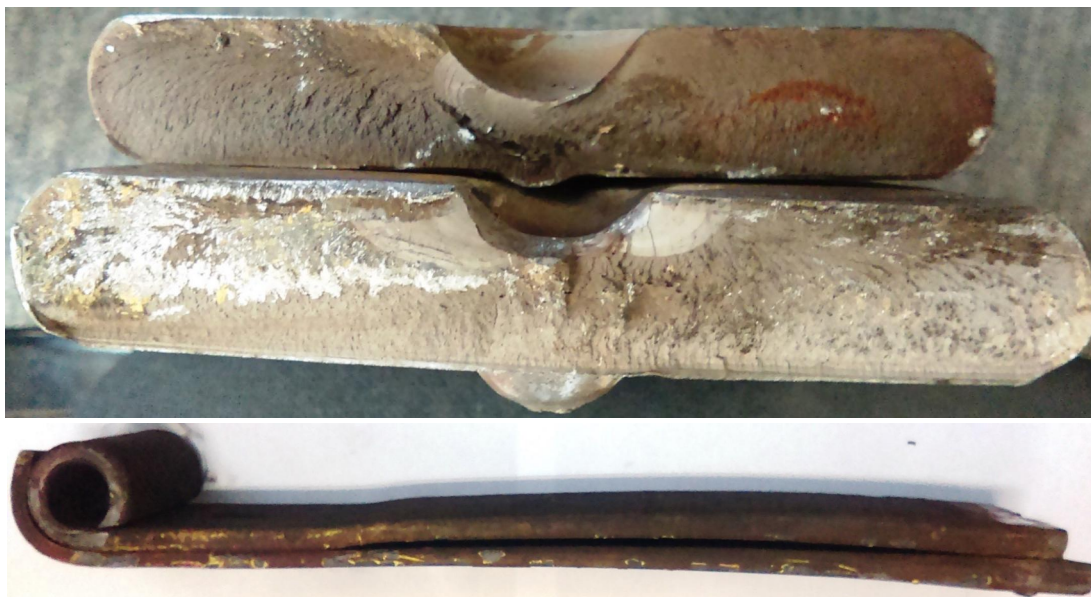
Foto nr.3

Arcul de suspensie rupt este de tip parabolic, 5x1200, apt pentru sarcina maximă pe osie de 22,5 tone, ruperea celor două foi (*foto nr.3*) producându-se în zona legăturii de arc, astfel:

- foaia principală: - aproximativ 30% ruptură veche, restul ruptură nouă;
- foaia secundară: - 100% ruptură nouă.

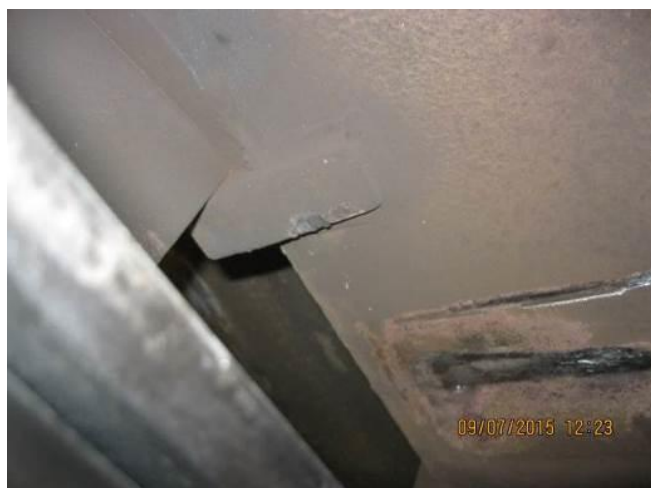
Foto nr.4

Cu ocazia ridicării vagonului de pe osii s-au constatat urme de lovire pe lonjeroanele vagonului în dreptul legăturilor de arc, cele mai pronunțate fiind la fusul nr.1 corespunzător arcului rupt, cele mai puțin vizibile fiind la fusul nr.2 – *foto nr.4-5*.
