RAPORT DE INVESTIGARE

privind incidentul feroviar produs la data de 10.07.2015 pe raza de activitate a
Sucursalei CF Constanța, în stația CF Palas,
în circulația trenului de călători nr.8202

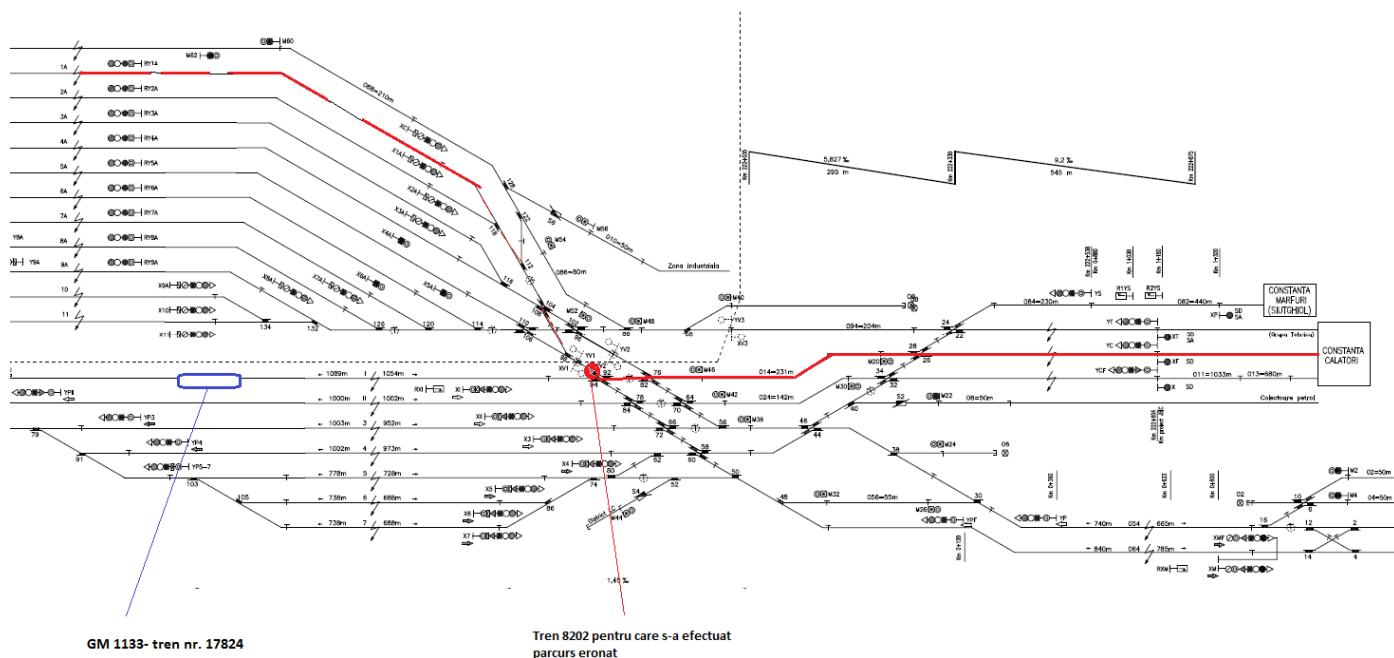
După plecarea trenului de călători nr.8202 din stația Constanța și primirea avizului de plecare, IDM dispozitor I din stația CF Palas care a manipulat instalația ESTW, a declarat că a comunicat prin stația RTF mecanicului trenului de călători nr.8202, faptul că „are comandă la linie directă fără restricții de viteză", dar nu a primit confirmarea recepționării mesajului, a anunțat prin coloana de convorbiri către posturile 4 și 6, intrarea trenului de călători nr.8202 la linia 2 tranzit și a efectuat comandă de ieșire de la linia 2 tranzit către stația CF Valu Lui Traian.

În acel moment, IDM dispozitor I din stația CF Palas a realizat că trenul de călători nr.8202 are parcurs către linia colectoare și a cerut mecanicului de la trenul de călători nr.8202 să oprească trenul.

La ora 07.43'11", trenul de călători nr.8202 a oprit peste macazul 92 care dădea acces în abatere către linia colectoare.
