AGENȚIA DE INVESTIGARE FERROVIARĂ ROMÂNĂ - AGIFER

RAPORT DE INVESTIGARE

al accidentului feroviar produs la data de 02.07.2015, pe raza de activitate
a Sucursalei Regionale CF Craiova, în stația CFR Roșiori Nord

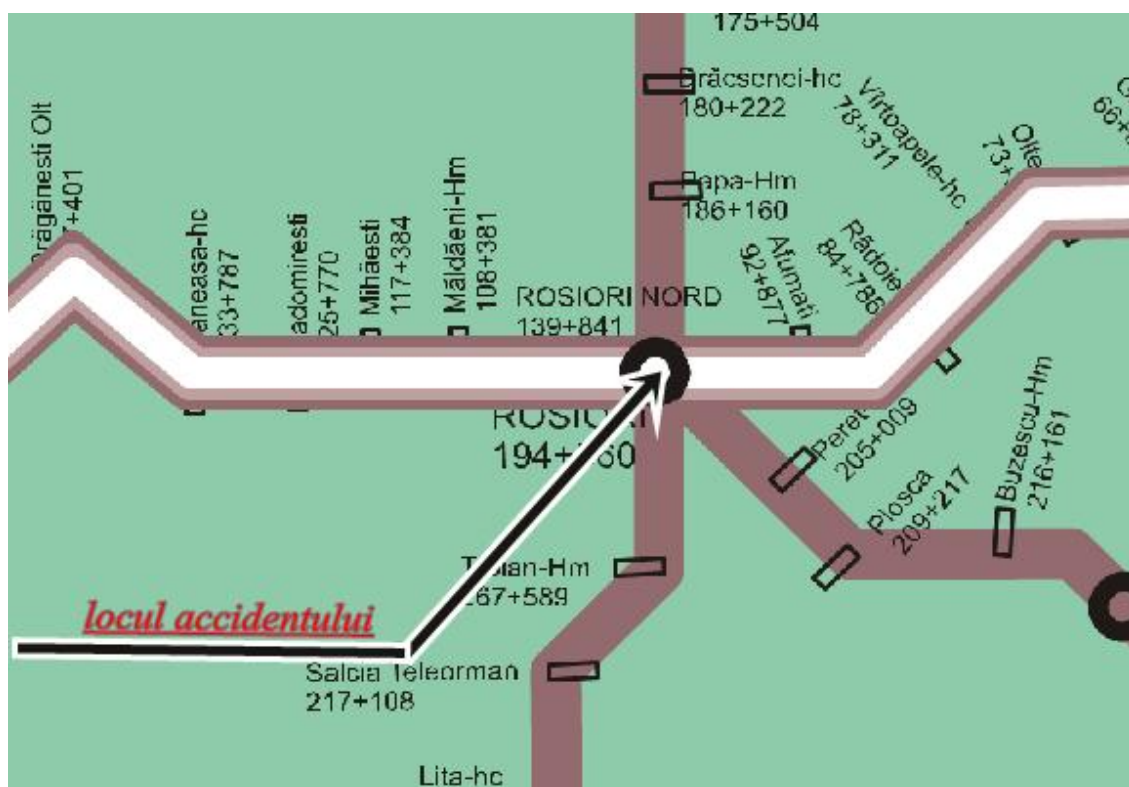
Figura nr.1

Locul producerii accidentului feroviar este prezentat în figura nr.1.

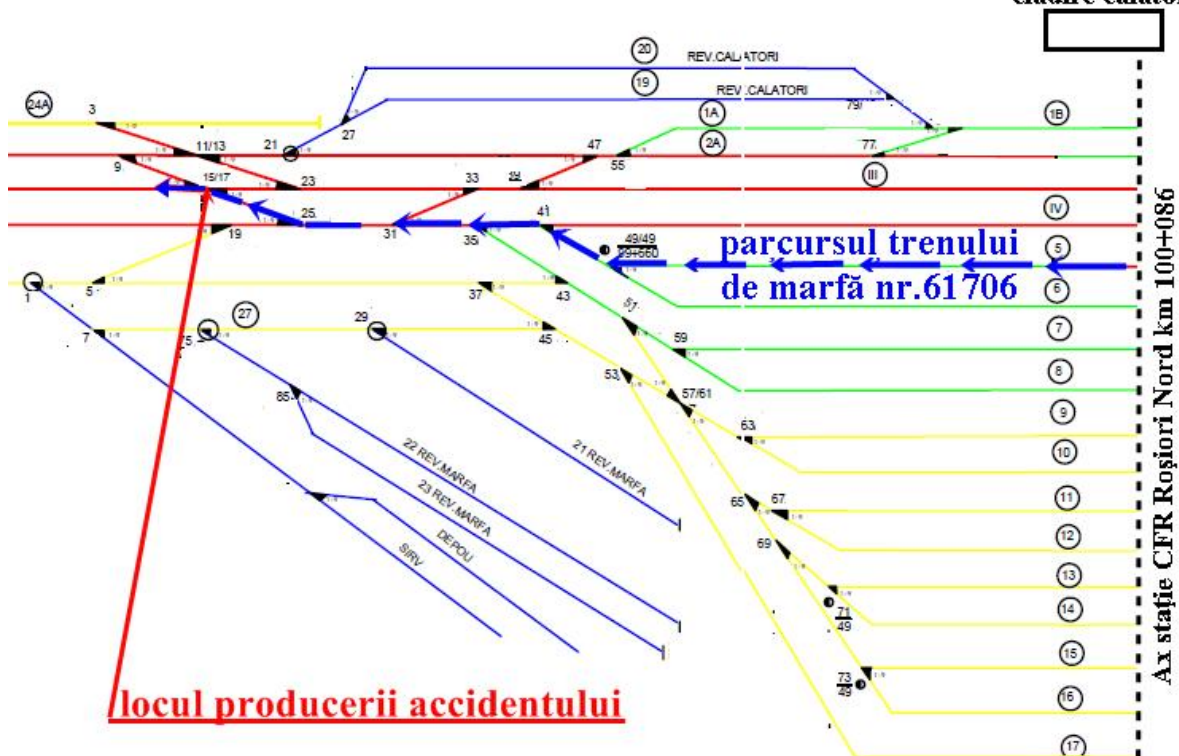
Shița deraierii produsă în capătul X al stației CFR Roșiori Nord la data de 02.07.2015

Deraierea s-a produs prin escaladarea firului exterior al curbei. Prima urmă de escaladare a ciupercii șinei firului exterior din partea dreaptă al curbei a fost depistată la distanța de 0,5 m înainte de mijlocul curbei TJD 15/17, în sensul de mers al trenului (considerat punctul „0”).

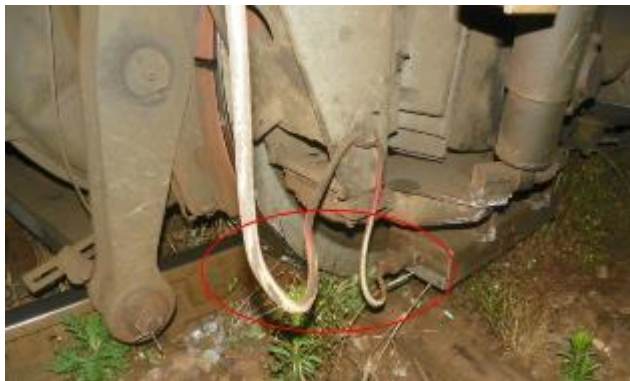
Foto 1 - roata deraiată partea dreaptă sens a osiei nr.6

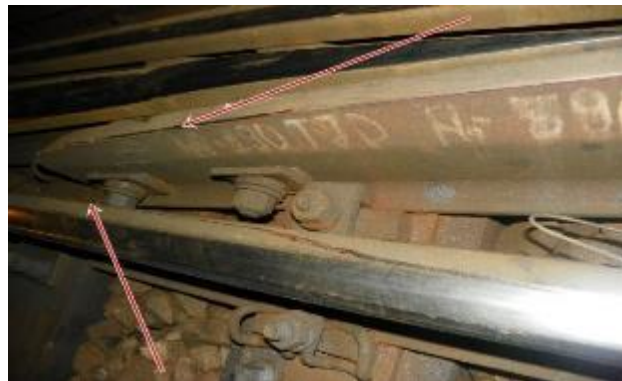
de 1,80 m, după care a căzut în exteriorul căii, între șina firului exterior și contrașina inimii duble **Foto 2**.

Foto 2 – locul căderii roții partea dreaptă a osiei nr.6 și lovirea contrașinei inimii duble

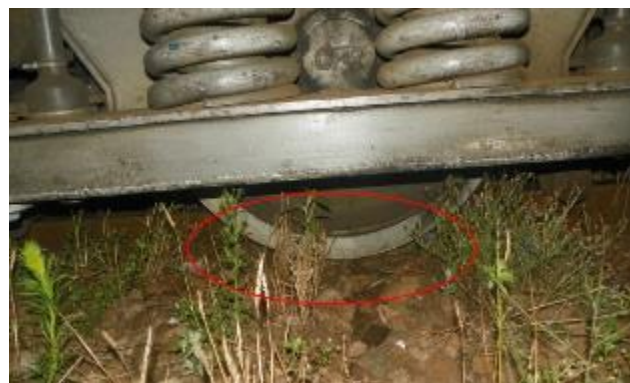
A doua roată din partea dreaptă (**Foto 3**) a căzut în exteriorul căii la 0,65 m de prima roată (la 9,27 m de punctul « 0 ») **Foto 4**.

Foto 3 - roata deraiată partea dreaptă sens de sens de mers a osiei nr.5

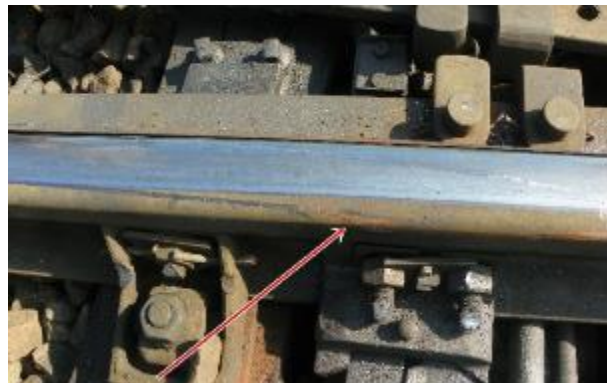
Foto 4 – locul căderii roții partea dreaptă sens mers a osiei nr.5

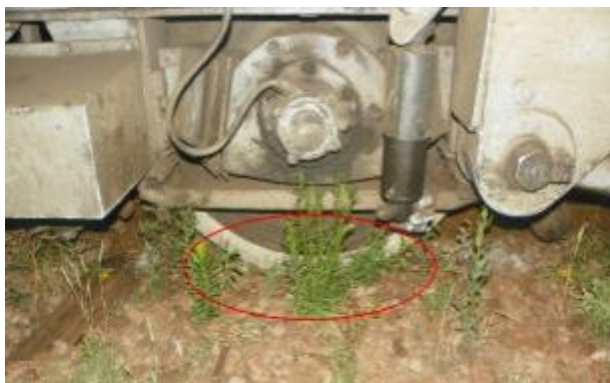
A treia roată din partea dreaptă (**Foto 5**) a căzut în exteriorul căii la 0,16 m de a doua roată (la 9,43 m de punctul « 0 ») **Foto 6**.

Foto 5 - roata din partea dreaptă în sensul de mers a osiei nr.4 deraiată

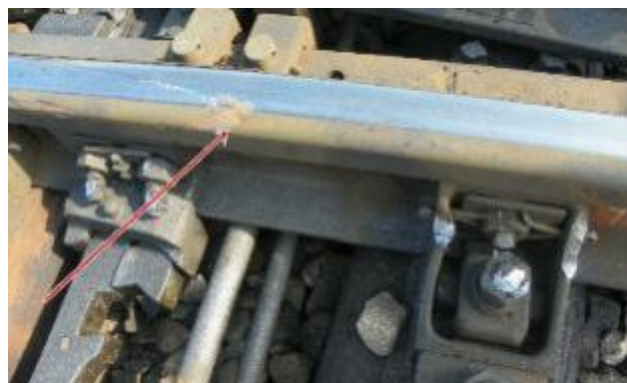
Foto 6 – locul căderii a roții din partea dreaptă în sensul de mers a osiei nr.4

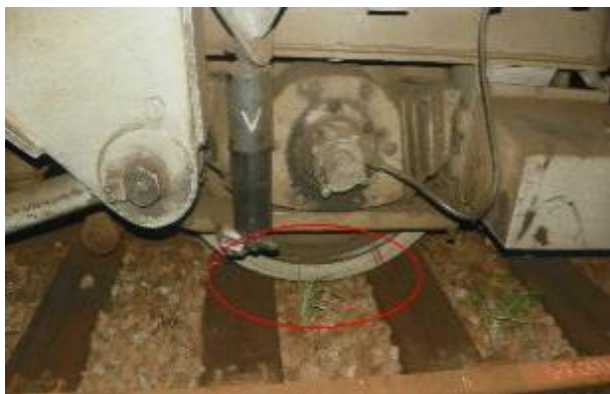
A patra roată din partea dreaptă (**Foto 7**) a căzut în exteriorul căii la 0,87 m de a treia roată (la 10,30 m de punctul « 0 ») **Foto 8**

Foto 7 - roata deraiată partea dreaptă în sensul de mers a osiei nr.3

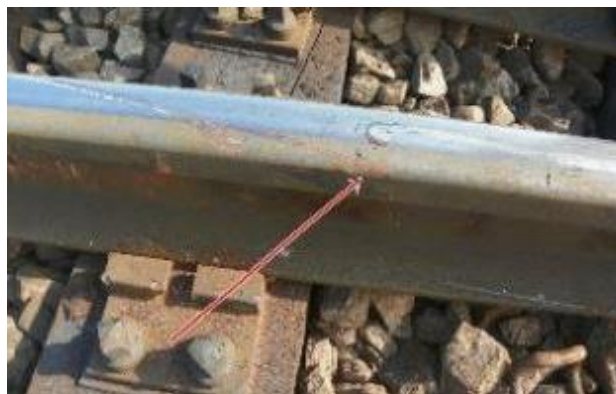
Foto 8 – locul căderii roții partea dreaptă în sensul de mers a osiei nr.3

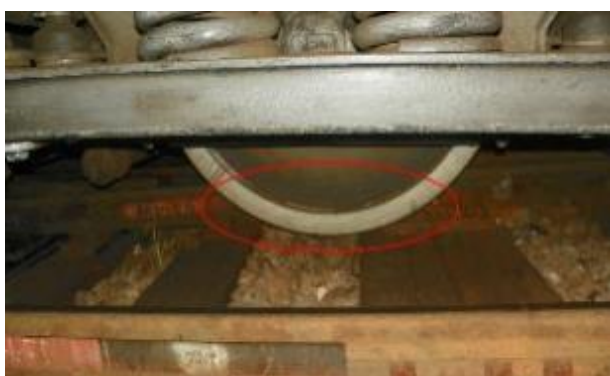
Foto 9 - roata deraiată partea dreaptă în sensul de mers a osiei nr.2

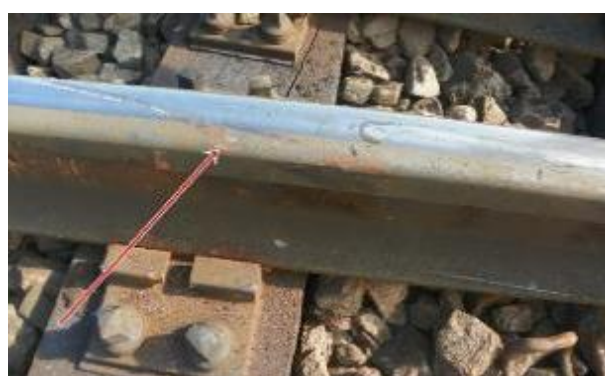
A cincea roată din partea dreaptă a căzut în exteriorul căii la 0,1 m de a patra roată (la 10,40 m de punctul « 0 ») **Foto 10**

Foto 10 – locul căderii roții partea dreaptă în sensul de mers a osiei nr.2

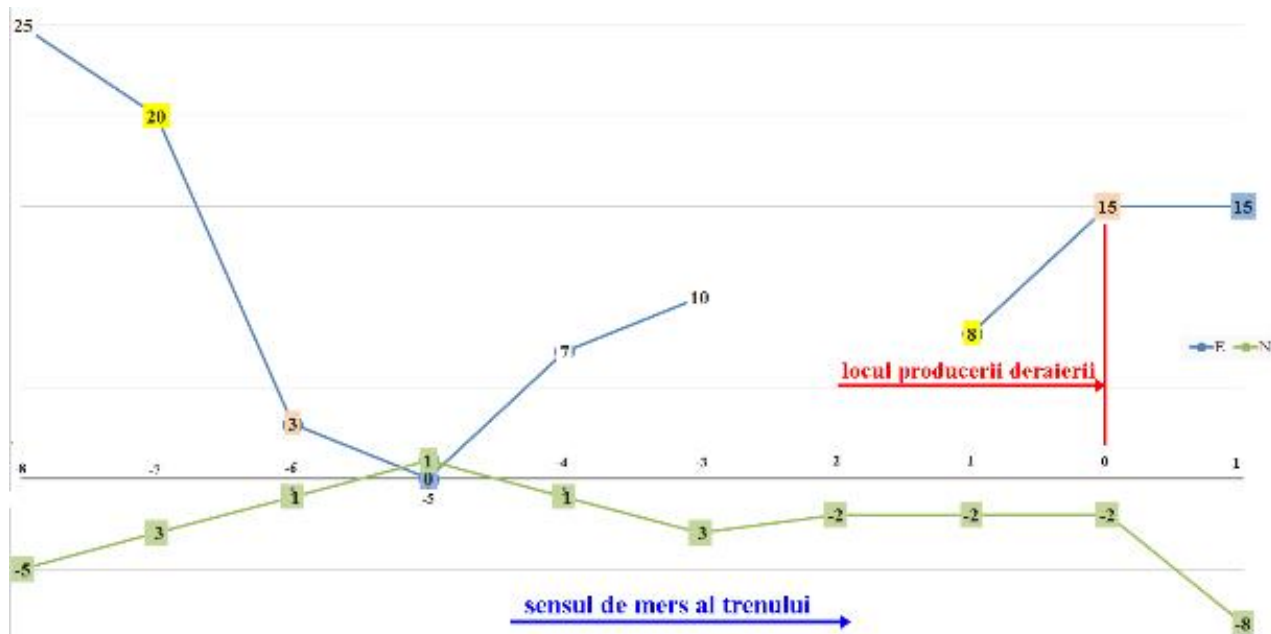
Au fost efectuate măsurători la ecartament și nivel transversal și verificări ale uzurilor pieselor metalice, după eliberarea gabaritului căii, pe direcția și în sensul de deplasare a trenului (direcția abătută a TJD 15/17). Valorile parametrilor mășurați sunt prezentate în diagrama următoare.

S-a constatat depășirea toleranței admise în punctul „0” cu 4 mm.

Între punctele „-7” și „-6”, situate în aliniament, variația ecartamentului era de 6,8 mm/m față de valoarea maximă admisă de 2 mm/m.

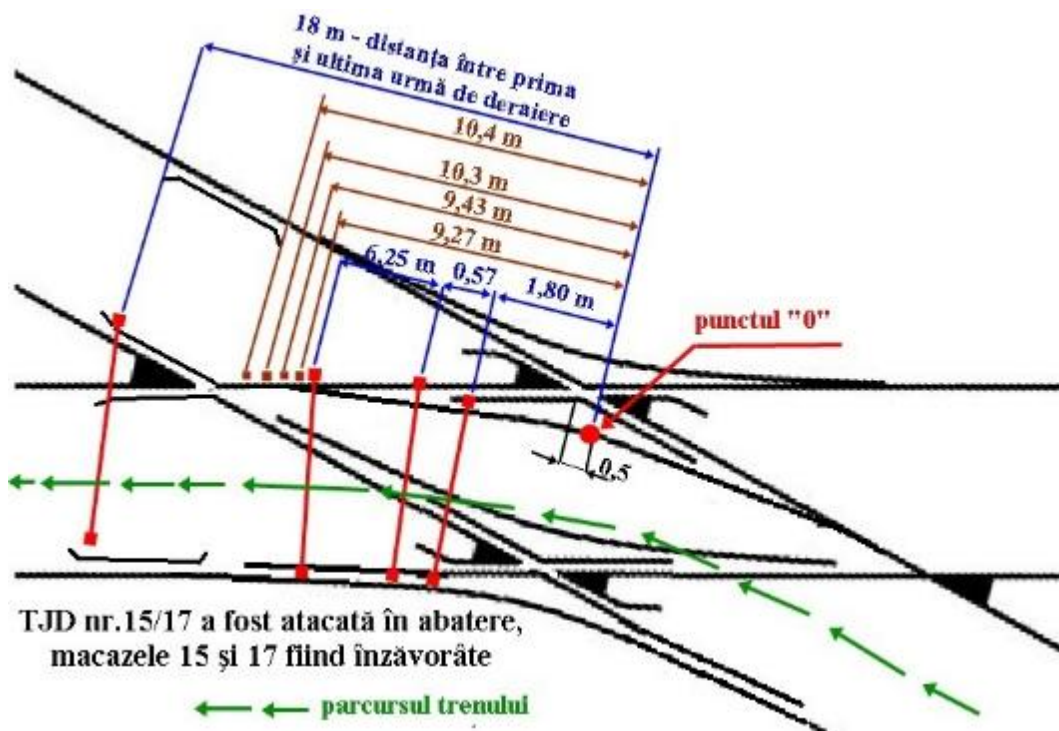
Detaliul deraierii este prezentat în schița următoare.

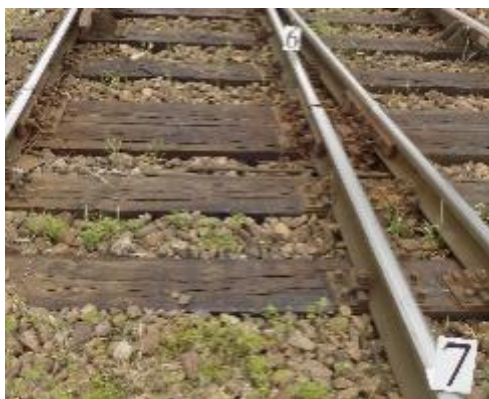
Foto 12 – detaliu cu punctele „-7” și „-6”, situate în aliniament

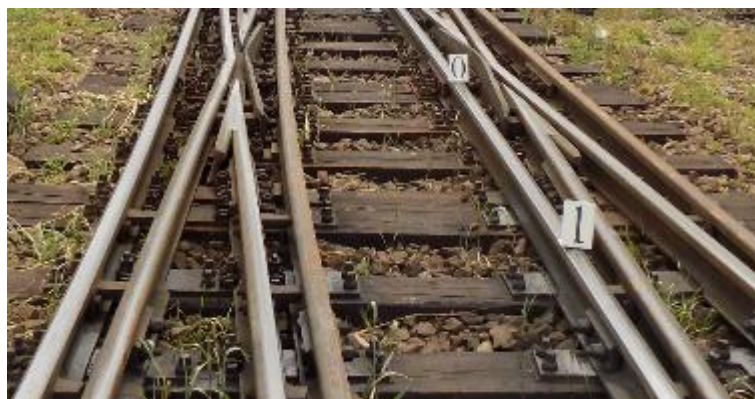
Foto 13 – detaliu cu punctele „-1” și „0”, situate pe curba TJD nr.15/17, cu raza R=190 m

Din analiza valorilor ecartamentului căii în sensul de mers al locomotivei și a jocului transversal al osiilor, dinspre punctul “-7” (aflat în aliniament) spre punctul “0” (aflat în curbă cu raza $R=190$ m) se constată faptul că locomotivei i-a fost imprimată o mișcare amplă de șerpuire, astfel că în momentul anterior deraierii, prima osie a locomotivei era încadrată spre firul exterior al curbei (partea dreaptă) cu o *creștere* a jocului transversal de 7 mm.
