AGENȚIA DE INVESTIGARE FERROVIARĂ ROMÂNĂ - AGIFER

RAPORT DE INVESTIGARE

al incidentului feroviar produs pe raza de activitate a Sucursalei Regionale CF Galați în circulația trenului de călători IR nr. 1962/1962-1 din data de 06/07.08.2015

*Ediția finală
Data 12.10.2015*

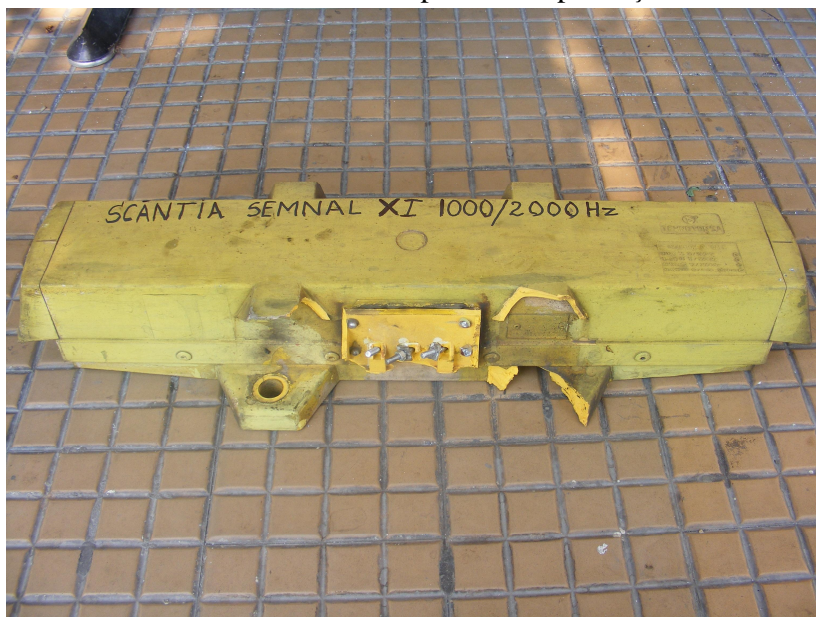
Foto nr.1

- BLA Grajduri Scânteia:
 - inductorul de 500 Hz aferent semnalului BL1 prezintă carcasa spartă;
- În Hm. Scânteia:
 - inductorul de 1000/2000 Hz aferent semnalului X1 prezintă capacul și cutia de borne sparte(*Foto nr.1*);

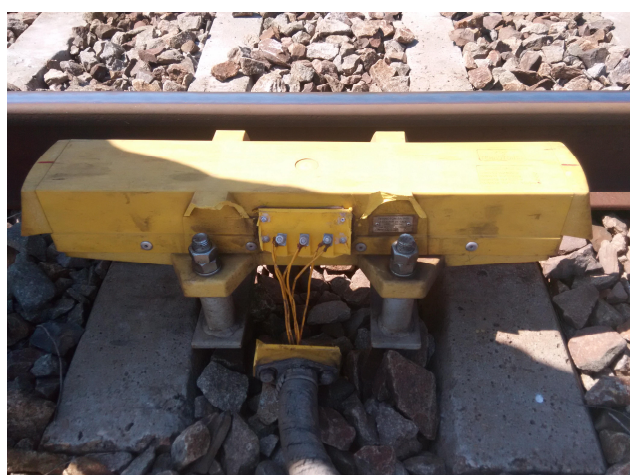
Foto nr.3

- inductorul de 1000/2000 Hz aferent semnalului X prezintă capacul și cutia de borne sparte;
- inductorul de 1000/2000 Hz aferent semnalului X1 prezintă capacul și cutia de borne sparte (Foto nr.3);

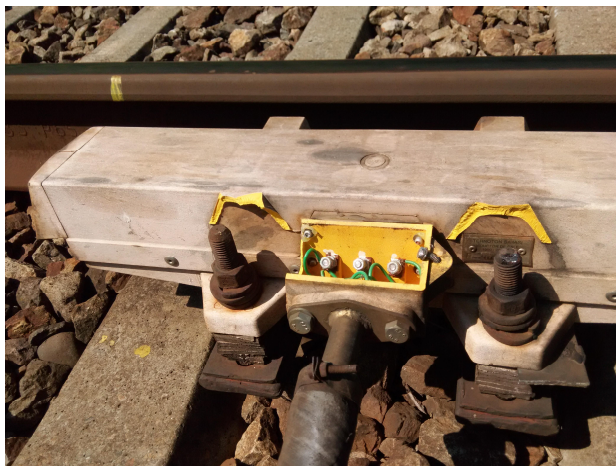
Foto nr.4

- BLA Ghidigeni - Nichișeni:
- inductorul de 500 Hz aferent semnalului Pr X prezintă capacul și cutia de borne sparte;
- În stația CFR Nichișeni:
- inductorul de 1000/2000 Hz aferent semnalului X2 prezintă capacul și cutia de borne sparte;
- inductorul de 500 Hz aferent semnalului X prezintă prezintă capacul și cutia de borne sparte;
- inductorul de 1000/2000 Hz aferent semnalului X prezintă capacul și cutia de borne sparte;
- BLA Nichișeni - Berheci:
- inductorul de 500 Hz aferent semnalului Pr X prezintă carcasa sapartă;
- inductorul de 1000/2000 Hz aferent semnalului Pr X prezintă capacul și cutia de borne sparte, ureche prindere ruptă (Foto nr.4);

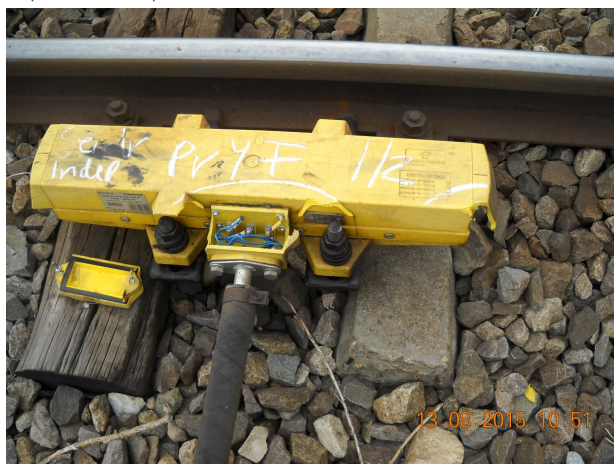
Foto nr.6

- inductorul de 1000/2000 Hz aferent semnalului Pr.YF prezintă capacul și cutia de borne sparte; (Foto nr.6);
- inductorul de 1000/2000 Hz aferent semnalului BL12 prezintă capacul și cutia de borne sparte;
- inductorul de 500 Hz aferent semnalului BL12 prezintă capacul și cutia de borne sparte;
- inductorul de 1000/2000 Hz aferent semnalului BL14 prezintă capacul și cutia de borne sparte (Foto nr.7);

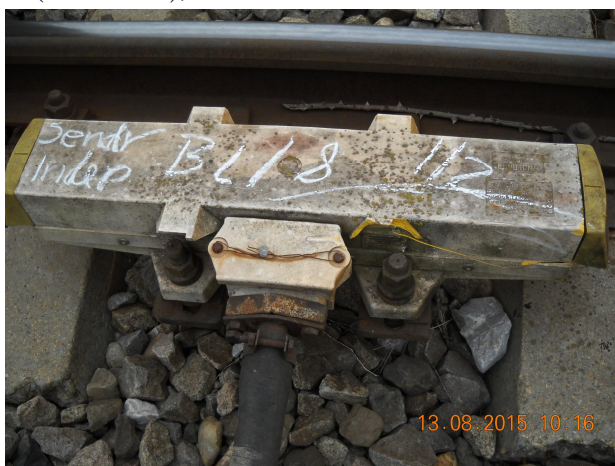
Foto nr. 8

- inductorul de 500 Hz aferent semnalului BL14 prezintă cutia de borne spartă;
- inductorul de 1000/2000 Hz aferent semnalului BL18 prezintă carcasa spartă (Foto nr. 8);
- inductorul de 1000/2000 Hz aferent semnalului BL110 prezintă capacul și cutia de borne sparte (Foto nr. 9);

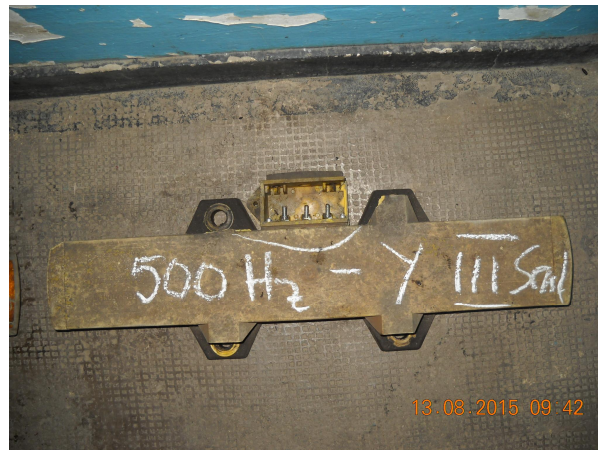
Foto nr.11

- inductorul de 500 Hz aferent semnalului YIII prezintă capacul și cutia de borne sparte (*Foto nr.11*);
- inductorul de 500 Hz aferent semnalului YF prezintă capacul și cutia de borne sparte; .

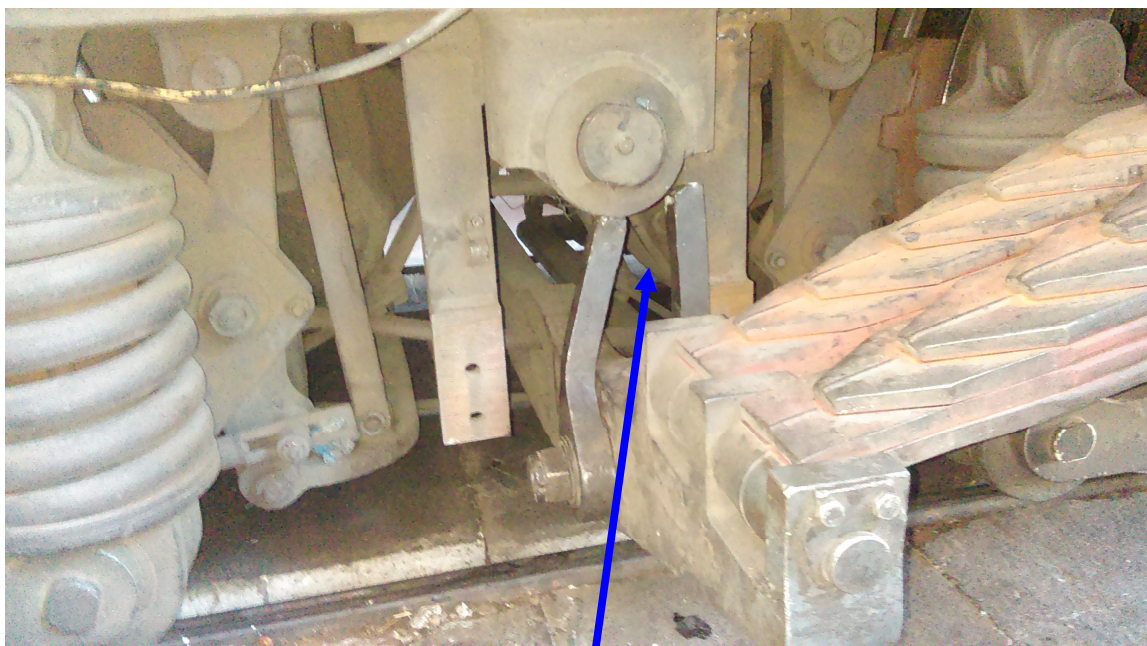
Foto nr.12

Cauza directă a producerii incidentului a constituit-o ruperea accidentală a brațelor furcii de suspensie de la boghiul al 2-lea, partea stângă în sensului de mers, fapt ce a determinat căderea traversei suspensiei pe suportul inductorului și smulgerea acestuia din șuruburile de fixare;

- Furcă suspensie de la boghiul nr.2, partea stângă cu ambele brațe rupte în zonele de racordare (*Foto nr.12*);
- Bară transversală de susținere suspensie căzută peste suportul inductorului;
- Lipsa inductor, post II de conducere, partea stângă și suruburi de fixare ale acestuia de pe primul suport de fixare, în sensul de mers al locomotivei;

Lipsă inductor și ambele brațe, ale furcii de suspensie, rupte cu bara transversală căzută sub nivelul poziției inductorului

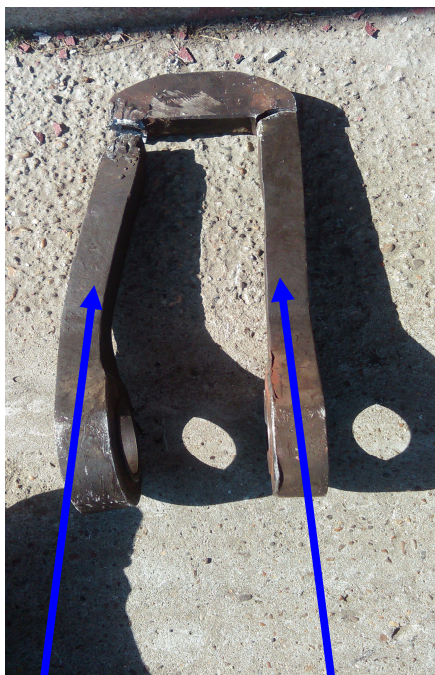
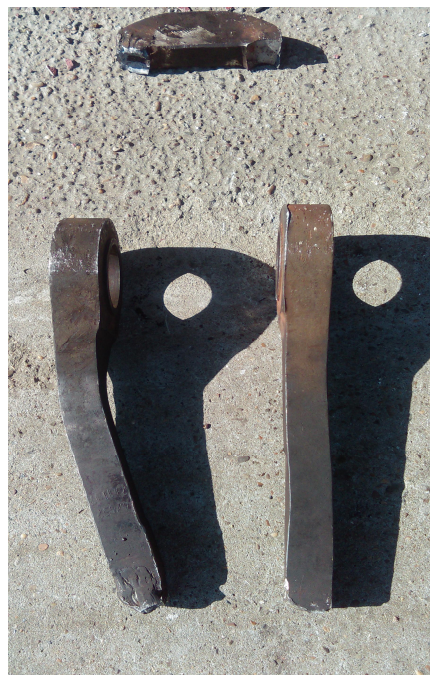
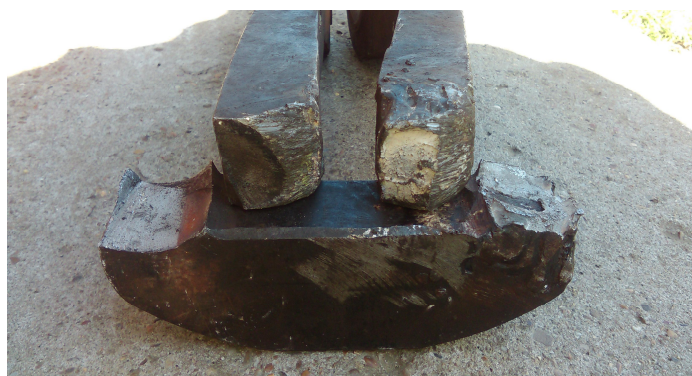
- sudură necorespunzătoare executată cu ocazia recondiționării primului braț al furcii de suspensie sens de mers, la nivelul zonei de racordare (cca 20 % din suprafața secțiunii neacoperită cu flux de sudură);

- fisură veche în zona de racordare a celui de-al doilea braț de susținere al furcii de suspensie sens mers (cca 42% din suprafața secțiunii de rupere), neidentificată cu ocazia efectuării reviziilor pe procesul tehnologic specificat în Fișă tehnologică M14 – Dispozitiv de rapel elaborată de Registrul Feroviar Român, datorită poziției și modului de fixare a acesteia, precum și faptului că aceasta nu prevede revizia prin demontare a furcii decât la reparații de tip RR, RG sau RK.

1. Furca de suspensie (Foto nr.13, Foto nr.14, Foto nr.15) avea nr. 62452 și a fost fabricată la data 23.11.2007. Aceasta era poziționată la boghiul 2 pe partea stângă a sensului de mers, susținea traversa suspensiei de la cutia locomotivei dintre osiile motoare nr.4 și nr.5 și prezintă :

- Brațele rupte, fără colier de siguranță;
- Brațul nr.1 în sensul de mers este încovoiat spre interior cca 10 grade la o distanță în lungul brațului de cca 115 mm de la axul bulonului de legătură, în apropierea muchiei superioare a traversei suspensiei cutiei locomotivei. Acesta a fost recondiționat prin sudură în apropierea zonei de racordare;

Braț nr.1- furcă de suspensie Braț nr.2- furcă de suspensie

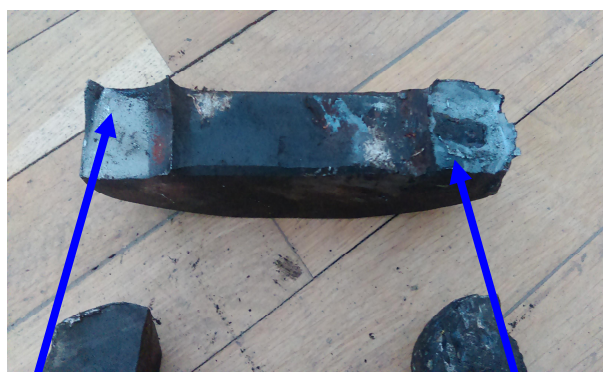
Foto nr.16

Suprafața de rupere braț nr.2

Suprafața de rupere braț nr.1 sudat

- Piesa de legătură a brațelor (*Foto nr.16*), din componența furcii de suspensie, prezintă în secțiune pe suprafața de rupere la:
 - brațul nr.1, o zonă centrală de cca 180 mm², neacoperită cu flux de sudură, ce reprezintă cca 20 % din suprafața secțiunii;
 - brațul nr.2, în apropierea zonei de racordare, fisură veche pe cca 380 mm², reprezentând cca 42 % din suprafața secțiunii;
- Brațul nr.2 prezintă uzură pronunțată la inelul de prindere în zona de contact cu gulerul bulonului de legătură și de asemenea prezintă o teșitură la 45 grade, la nivelul muchiei suprafeței de rupere, pe direcția de mers a locomotivei (*Foto nr.17*);

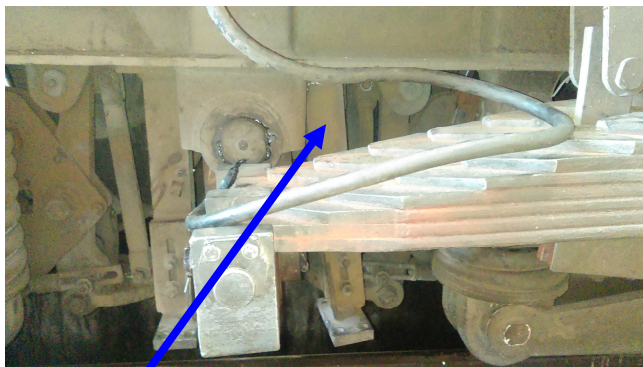
Foto nr.18

Braț suport nr.2 de fixare inductor- fisurat și îndoit în sens invers sensului de mers

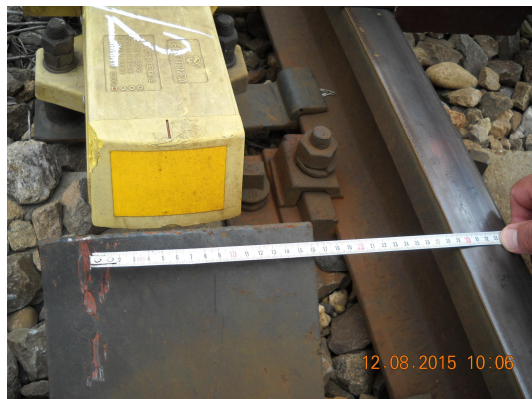
Foto nr.20

Deoarece distanța de la fața laterală a ciupercii șinei, pe exterior, la urmele lăsate de loviturile din cale pe aparători și inductori este de cca 28 cm (Foto nr.20), distanță comparabilă cu distanța cuprinsă între fața laterală a ciupercii șinei (la exterior) și brațul 2 al furcii de suspensie în poziție rotită la 180 grade în jurul bulonului de legătură care fixează furca de suspensie de traversa de suspensie a cutiei locomotivei (Foto nr.21 și Foto nr.22) se poate trage concluzia că inductorii au fost loviți de **brațul 2 al furcii de suspensie**;
